Le immagini dell'insicurezza

L'applicazione della CEI 64-17: Prese a spina mobili.

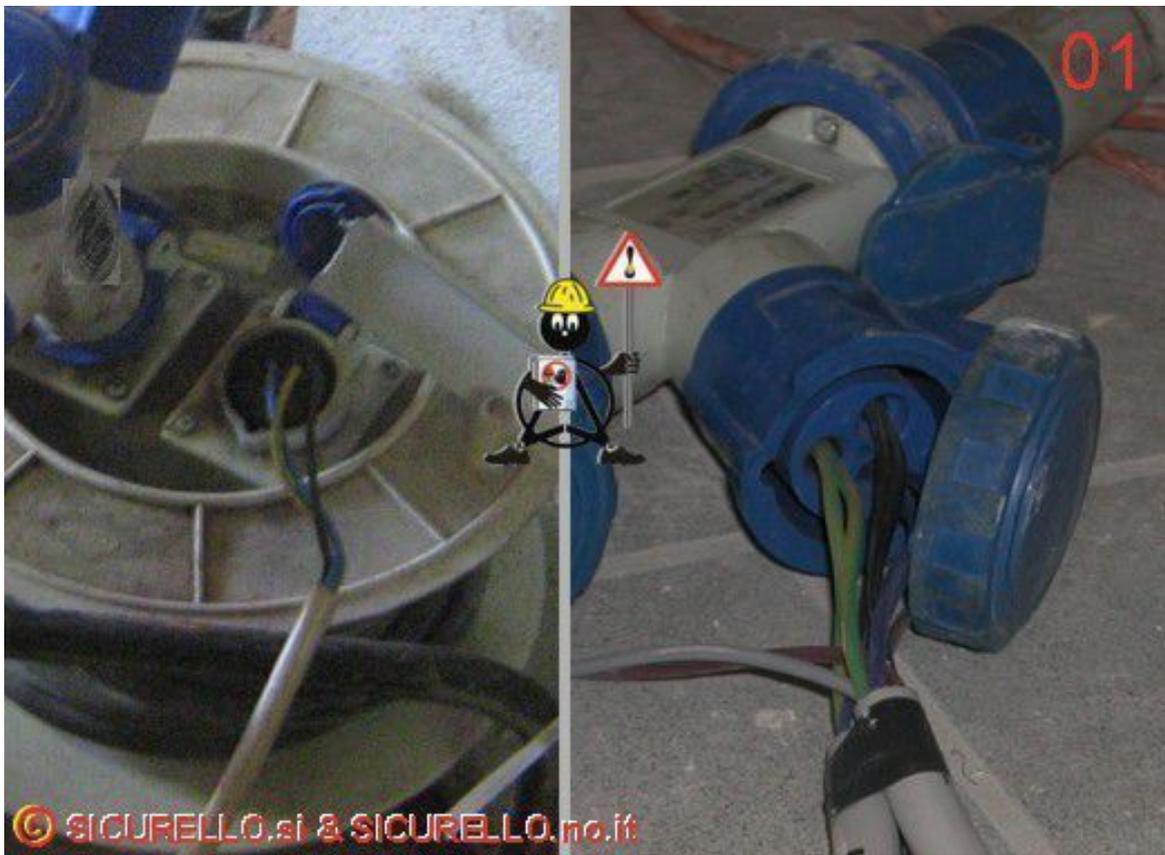
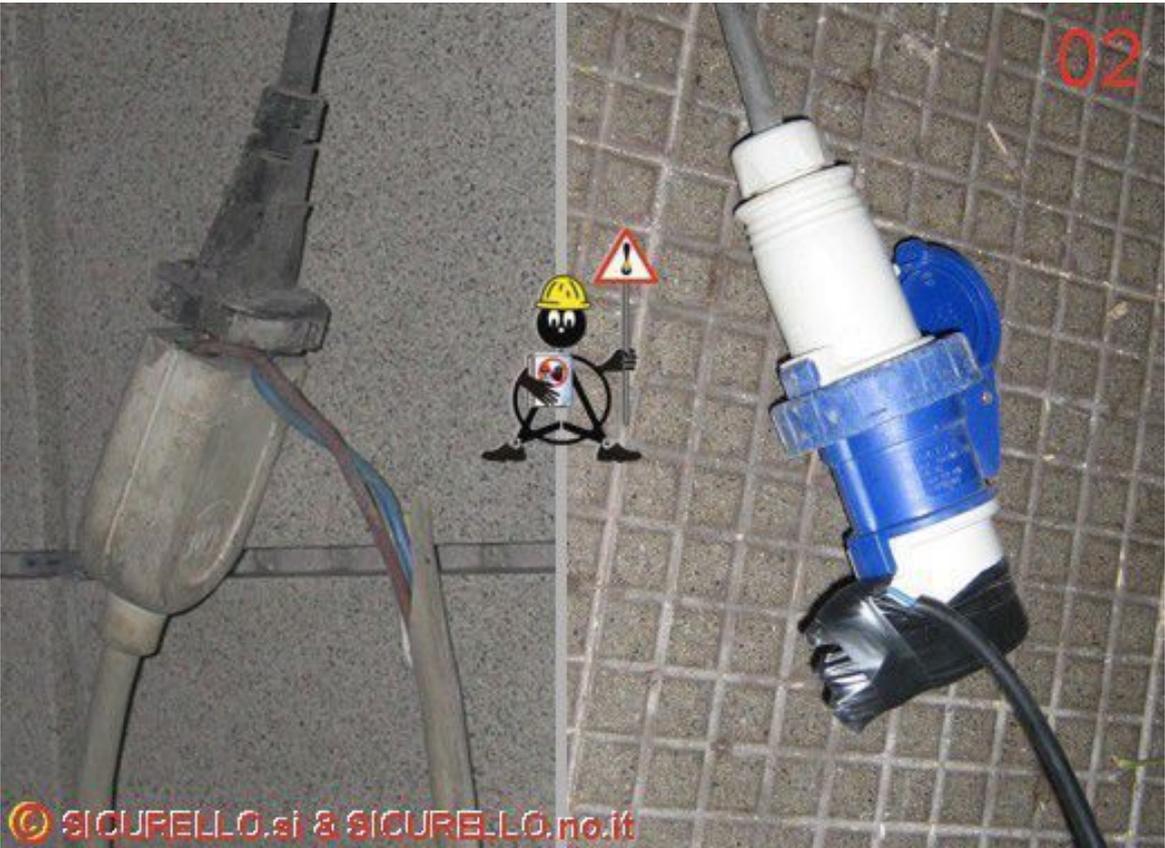
Foto 01 e foto 02: In mancanza di spine elettriche ci si adatta ad inserire i singoli conduttori nelle prese, si rileva anche l'utilizzo di prese non idonee (foto 2).

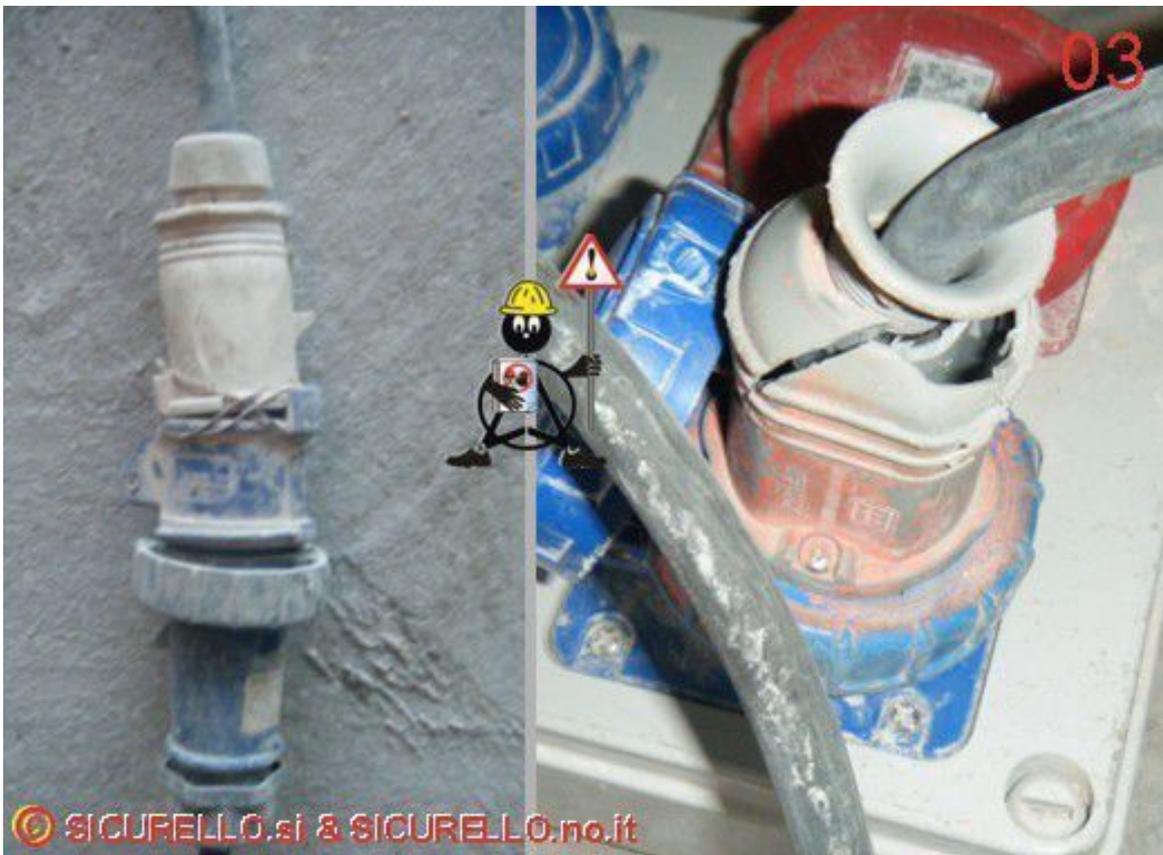
Foto 03: Scarsa e/o errata manutenzione di prese e spine.

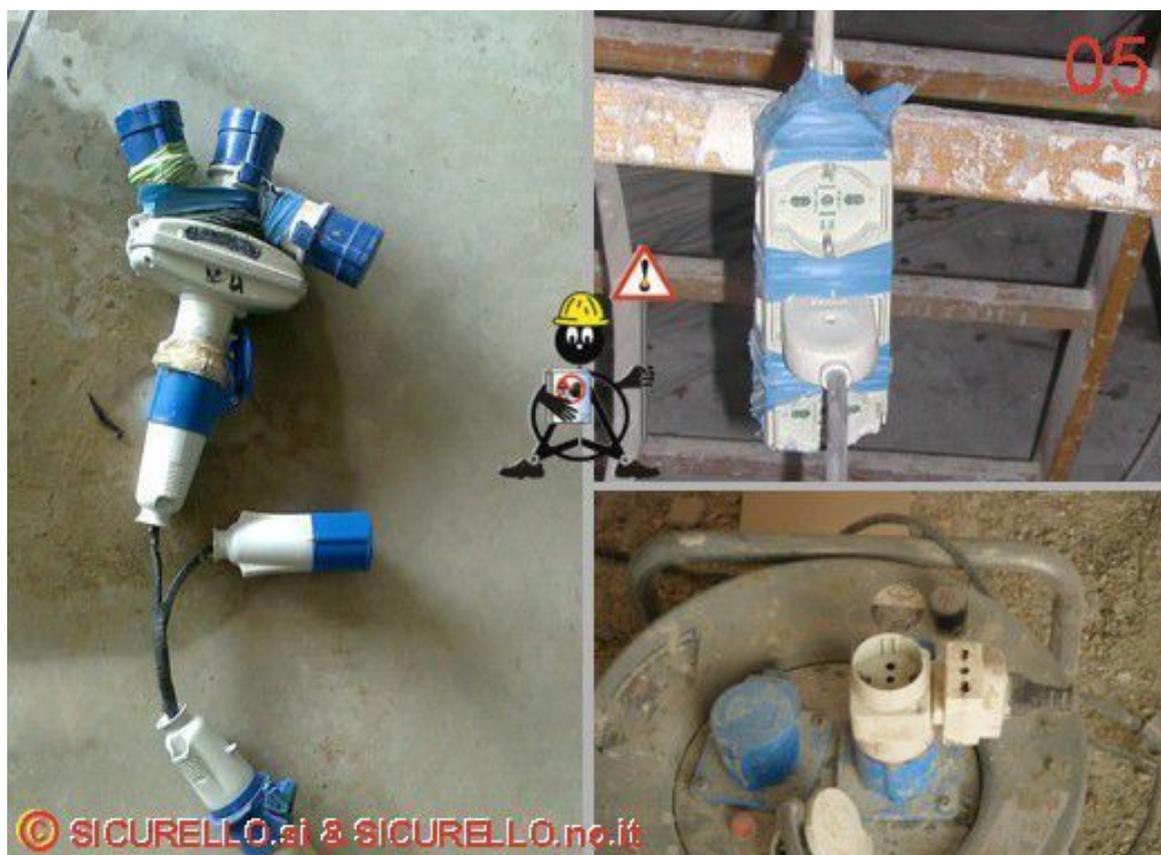
Foto 05: Parte destra: "Ciabatte" ed adattatori di tipo domestico, che vengono utilizzati in modo continuativo e scorretto all'interno del cantiere (come aggravante va notato anche lo stato di manutenzione dei vari componenti).

Foto 05: Parte sinistra: Due i rilievi, il primo riguarda la multipresa che risulta essere danneggiata e riparata in modo insensato, il secondo si riferisce alla derivazione fatta per sdoppiare la linea elettrica.

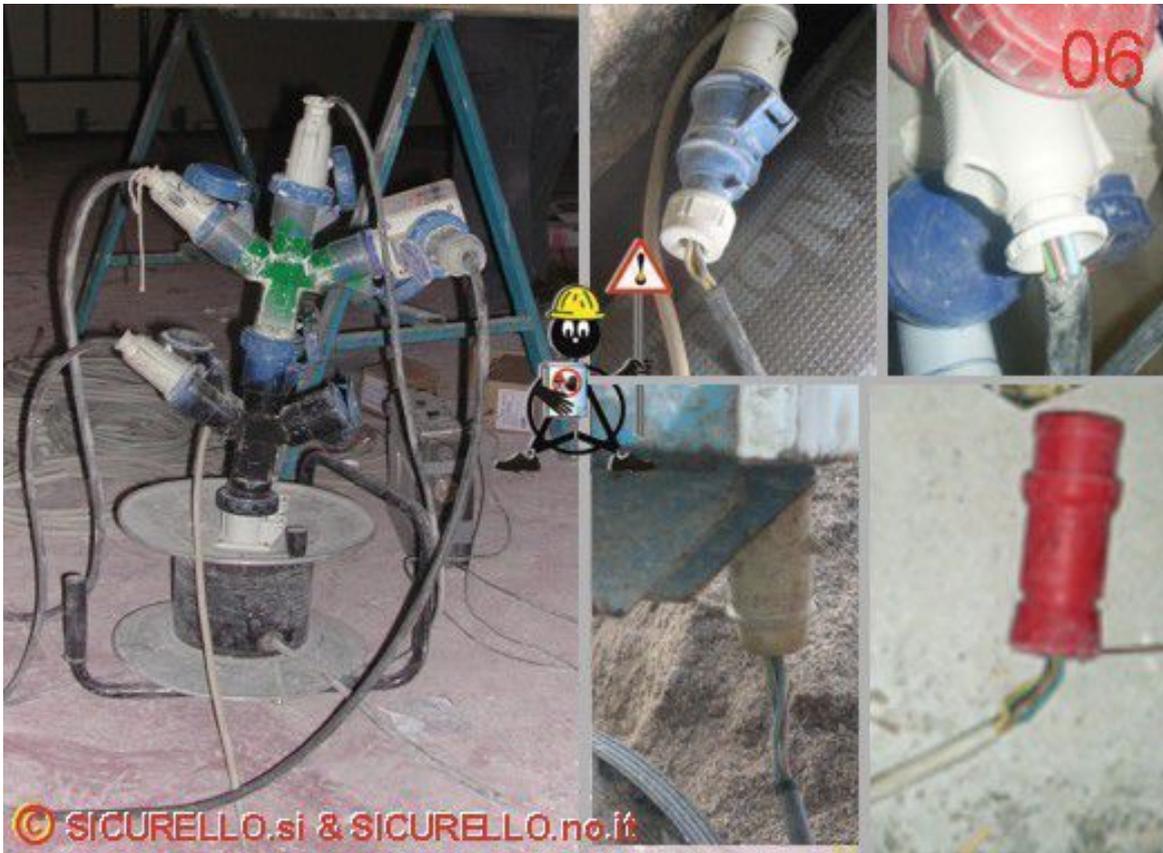
Foto 06 parte destra: Il cattivo collegamento dei conduttori porta alle situazioni documentate nelle foto.

Foto 06 parte sinistra: Concludiamo con il "classico albero di natale" - sicuramente in questo caso l'utilizzo di adattatori non può certamente considerarsi temporaneo.
