**Anno 14 - numero 2832 di venerdì 06 aprile 2012**

# **Le immagini dell'insicurezza**

*L'equilibrista senza rete.*

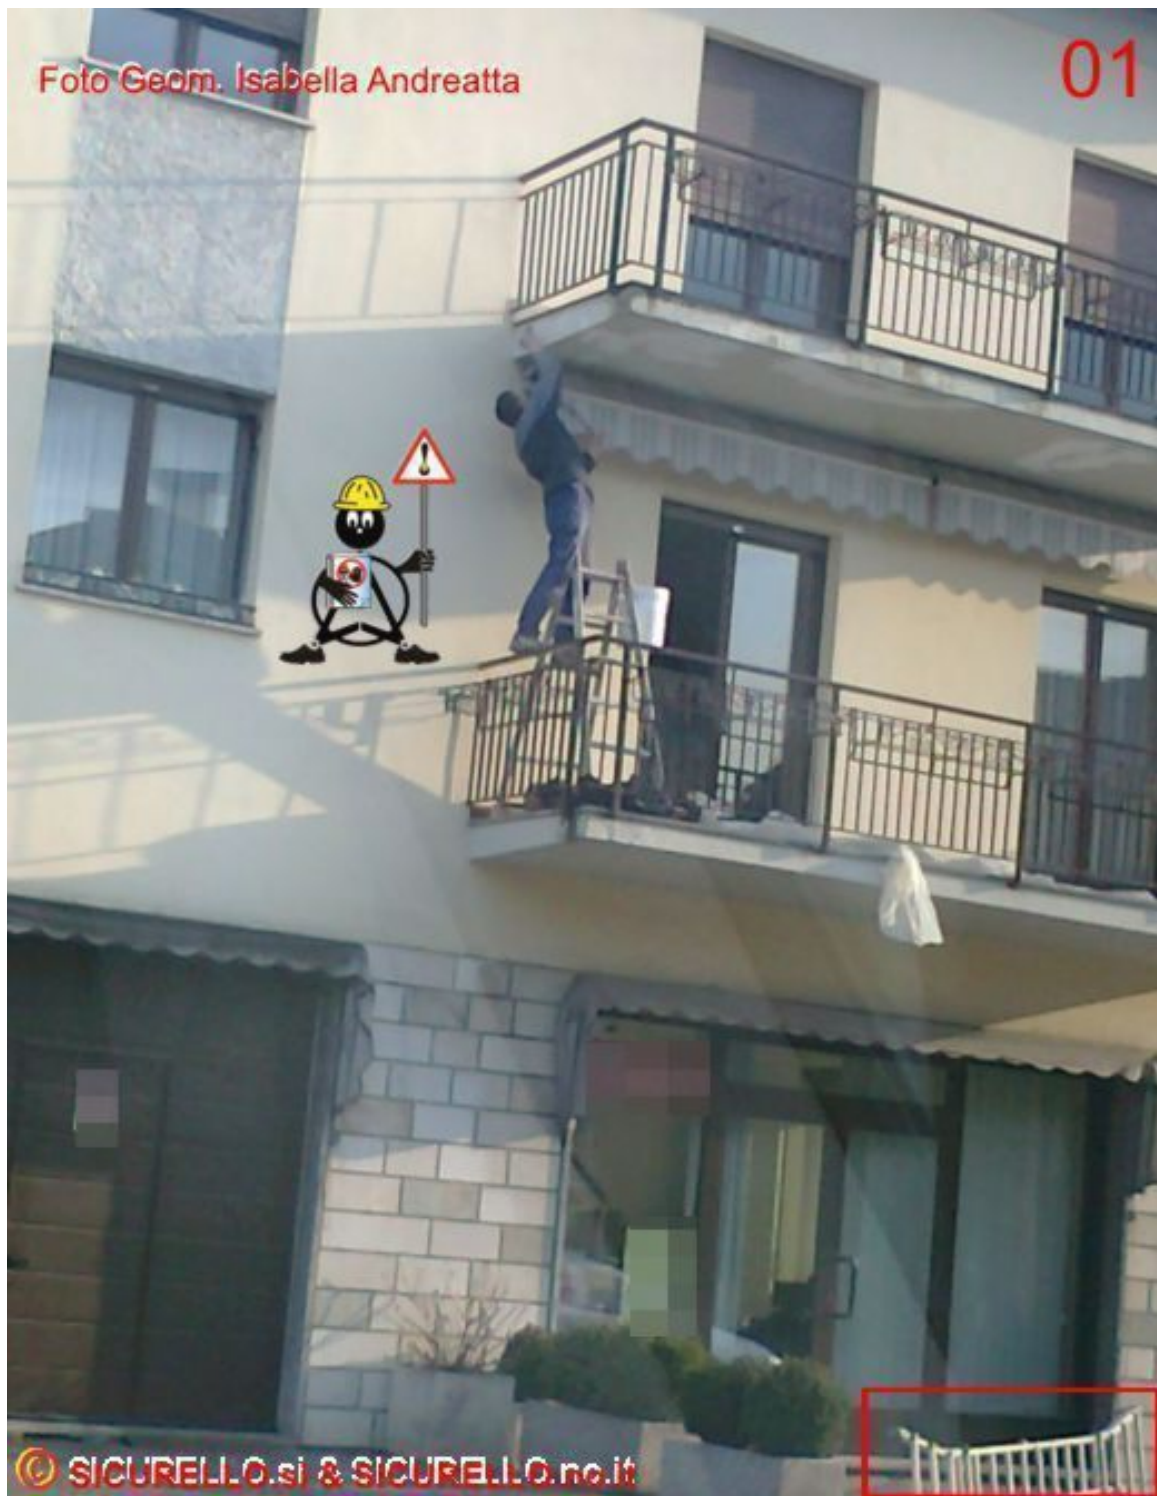
La piccola manutenzione di un poggiolo si trasforma nell'esibizione quasi circense di un lavoratore. L'attività si svolge con l'operaio che, sistemato un piede sulla scala doppia ed uno sulla ringhiera, arcua il corpo all'indietro per poter raggiungere il bordo esterno del poggiolo soprastante. Una posizione sicuramente precaria e pericolosa.

Da notare, inoltre, la scala metallica posta a terra (foto 01 - riquadro rosso in basso) che funge da delimitazione per impedire l'accesso al negozio sottostante i lavori: barriera atta a prevenire danni da caduta di materiali (o di persone) dall'alto?

Trento, 6 Apr - Ancora una volta ci troviamo a trattare di rischi di caduta dall'alto ed ancora una volta dobbiamo amaramente constatare la totale assenza di procedure di sicurezza, nonché di misure di prevenzione e protezione, per non parlare di incoscienza.
