Anno 14 - numero 2832 di venerdì 06 aprile 2012

Le immagini dell'insicurezza

L'equilibrista senza rete.

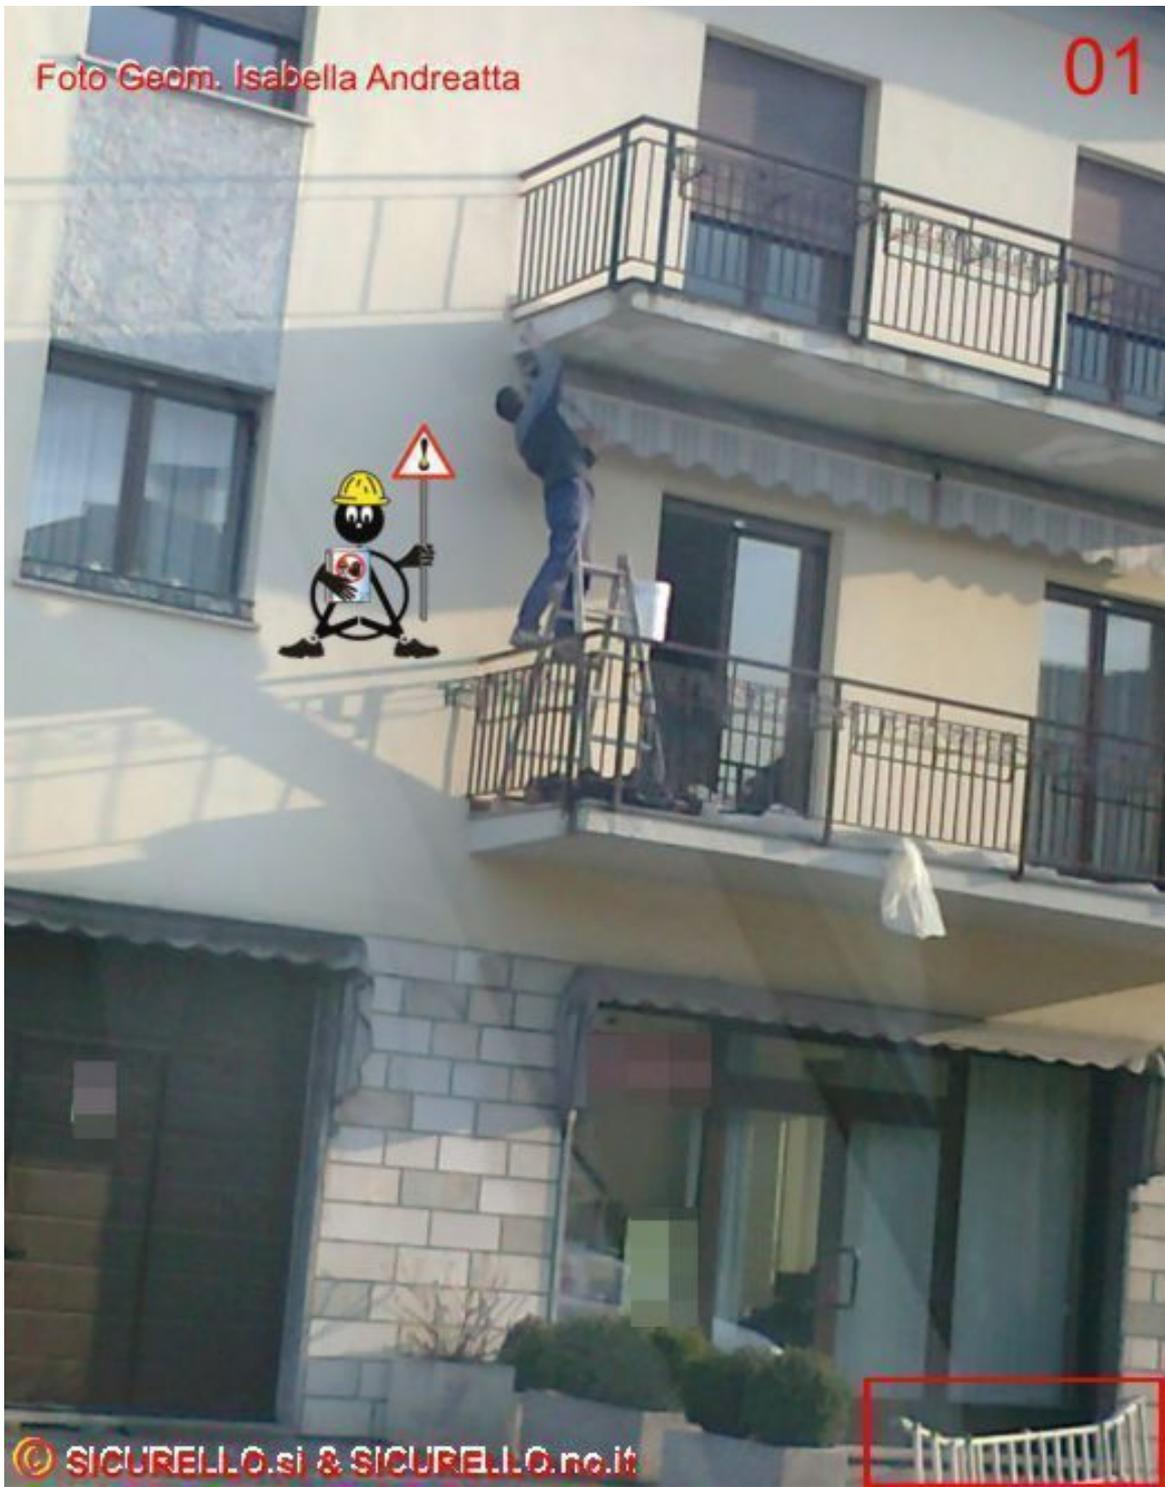
La piccola manutenzione di un poggiolo si trasforma nell'esibizione quasi circense di un lavoratore. L'attività si svolge con l'operaio che, sistemato un piede sulla scala doppia ed uno sulla ringhiera, arcua il corpo all'indietro per poter raggiungere il bordo esterno del poggiolo soprastante. Una posizione sicuramente precaria e pericolosa.

Da notare, inoltre, la scala metallica posta a terra (foto 01 - riquadro rosso in basso) che funge da delimitazione per impedire l'accesso al negozio sottostante i lavori: barriera atta a prevenire danni da caduta di materiali (o di persone) dall'alto?
