ARTICOLO DI PUNTOSICURO

Le immagini dell'insicurezza

Su una "zampa" come una gru, e poi il "volo"?

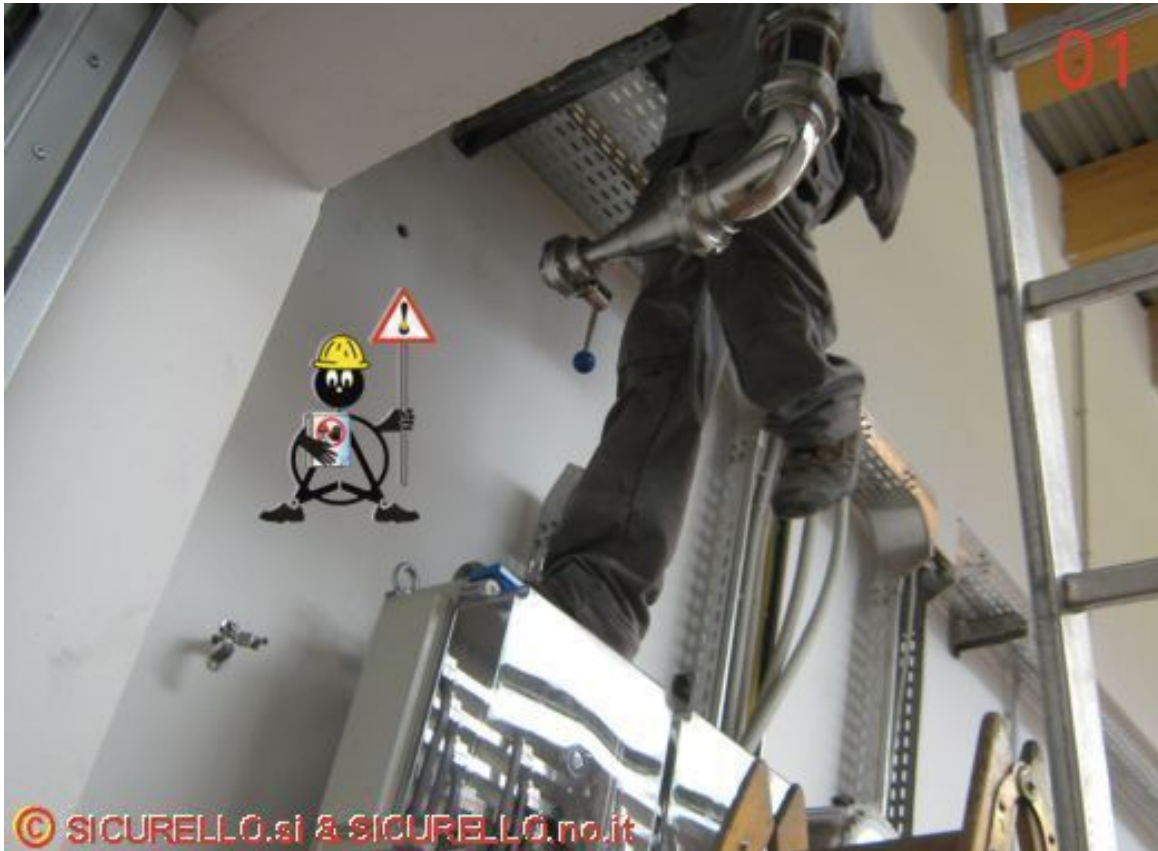
Nell'immagine di oggi si vede un operaio che, dopo aver abbandonato entrambe le scale presenti nell'area dei lavori (una di altezza insufficiente ed una posizionata troppo distante rispetto al punto di intervento), sale su un quadro elettrico i cui elementi costruttivi non sono certamente adeguati per sostenerne il peso ed inoltre il punto di appoggio è di dimensioni insufficiente per un posizionamento stabile.

Ed allora il bilanciamento del corpo su un'unica gamba rende probabile il "volo", con danni fisici che potrebbero essere molto gravi.
