Le immagini dell'insicurezza

Cadute dall'alto: un altro punto di vista.

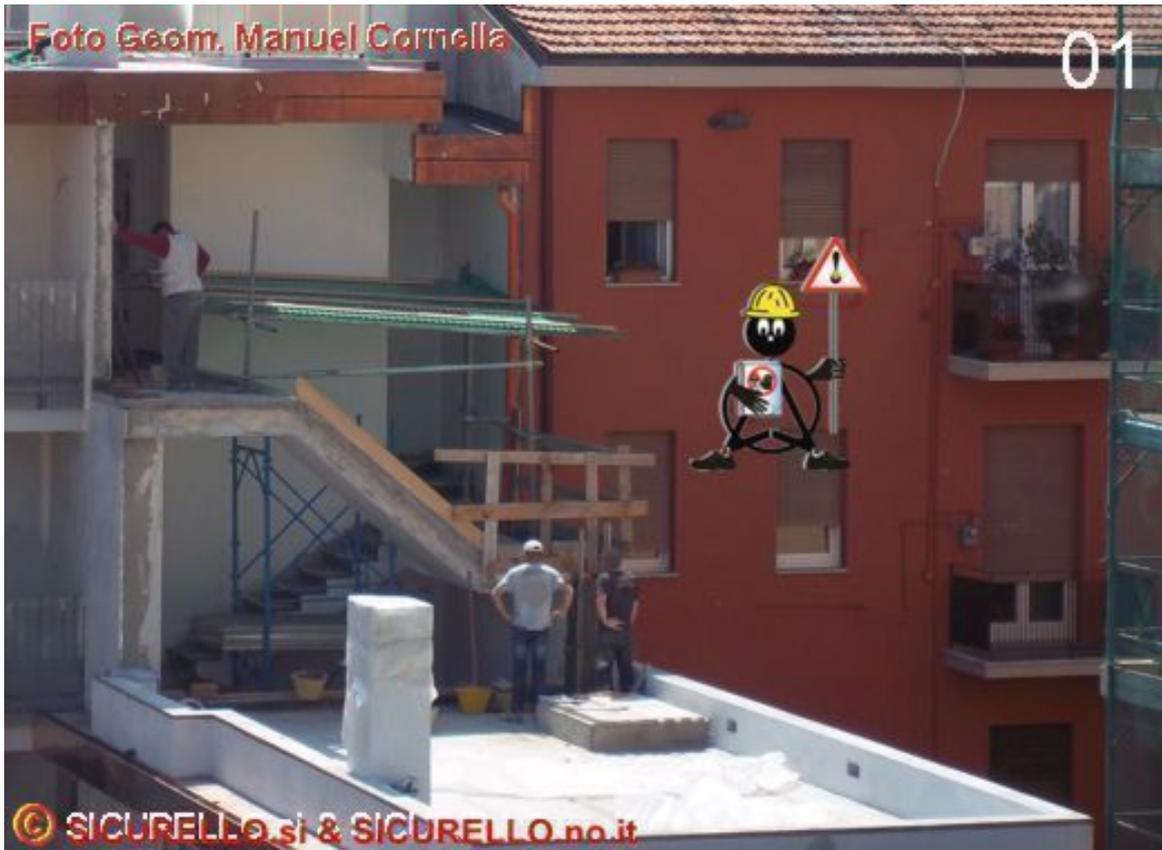
Dalle immagini si deduce che i lavori riguardano la finitura di un terrazzo, di una scala in muratura e del relativo pianerottolo. Pur in presenza di alcune protezioni realizzate su parte dell'immobile, si rileva che la maggior parte delle opere sono prive di parapetti ed il rischio di caduta dall'alto è certamente elevato.

Da notare (in particolare nella foto 01) che all'operaio al lavoro sul pianerottolo bastano un paio di passi indietro per rischiare di precipitare da circa tre metri, ma se si sposta alla sua sinistra la caduta nel vuoto sarebbe notevolmente maggiore. Nella foto 02 si vedono invece gli operai sul terrazzo che si piegano verso il vuoto per meglio analizzare l'attività da svolgere.
