# **Le immagini dell'insicurezza**

*Uno su cinque ce la fa.... a rispettare la sicurezza!!!*

Verona, 6 Lug -Le attività di montaggio di una struttura prefabbricata (in questo caso si tratta di un lavaggio auto a tunnel) sono abbastanza standardizzate e ripetitive e in genere le modalità esecutive, nonché le procedure di sicurezza sono studiate nei minimi dettagli, ma ancora una volta l'applicazione lascia molto a desiderare: dei quattro operai al lavoro solo uno tende a rispettare le norme di sicurezza proteggendo se stesso dalla caduta dall'alto ed indossando i guanti di protezione, gli altri tre ? a parte gli scarponi ed in un caso i guanti ? nulla. Poi ad un certo punto appare anche un altro lavoratore (E), forse si tratta del preposto, che ? con un disegno in mano - impartisce alcune indicazioni ai lavoratori e poi se ne va. Naturalmente anche lui non indossa i d.p.i., anzi non indossa nemmeno parte degli indumenti da lavoro in quanto si presenta con il busto nudo.

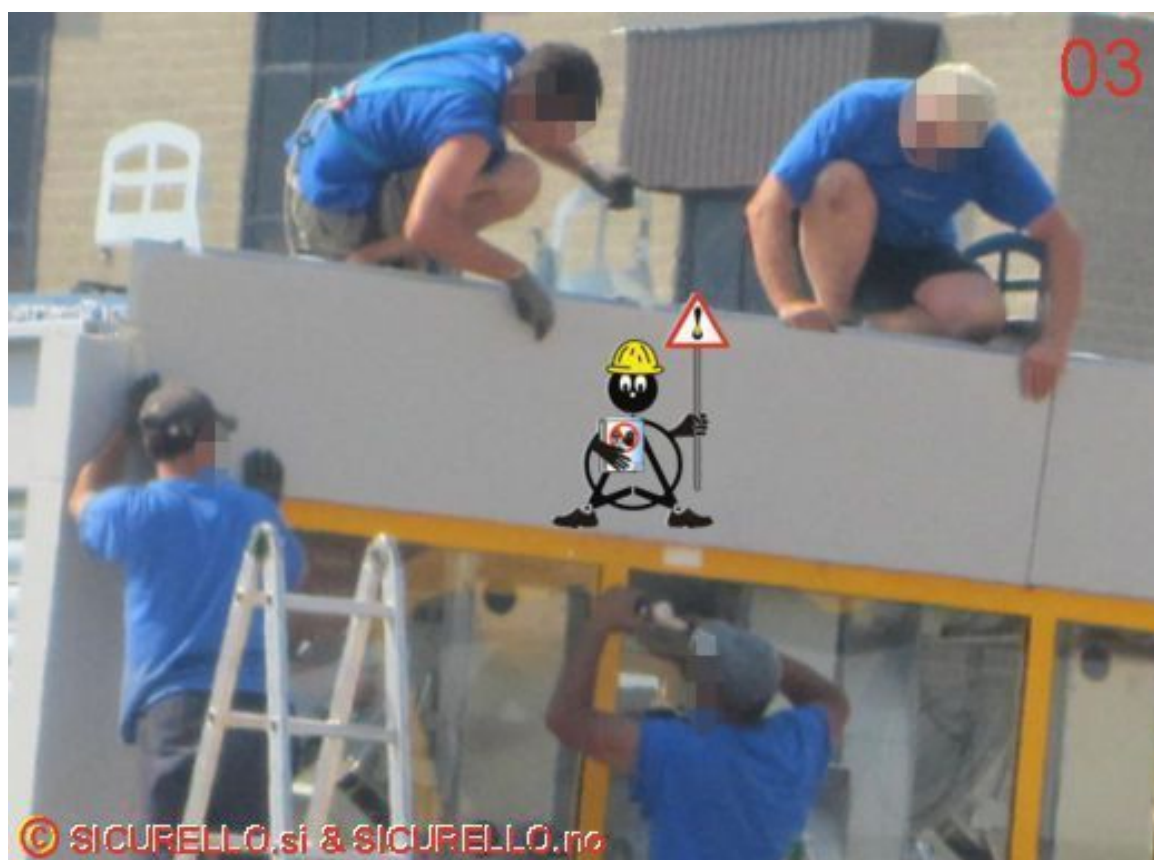
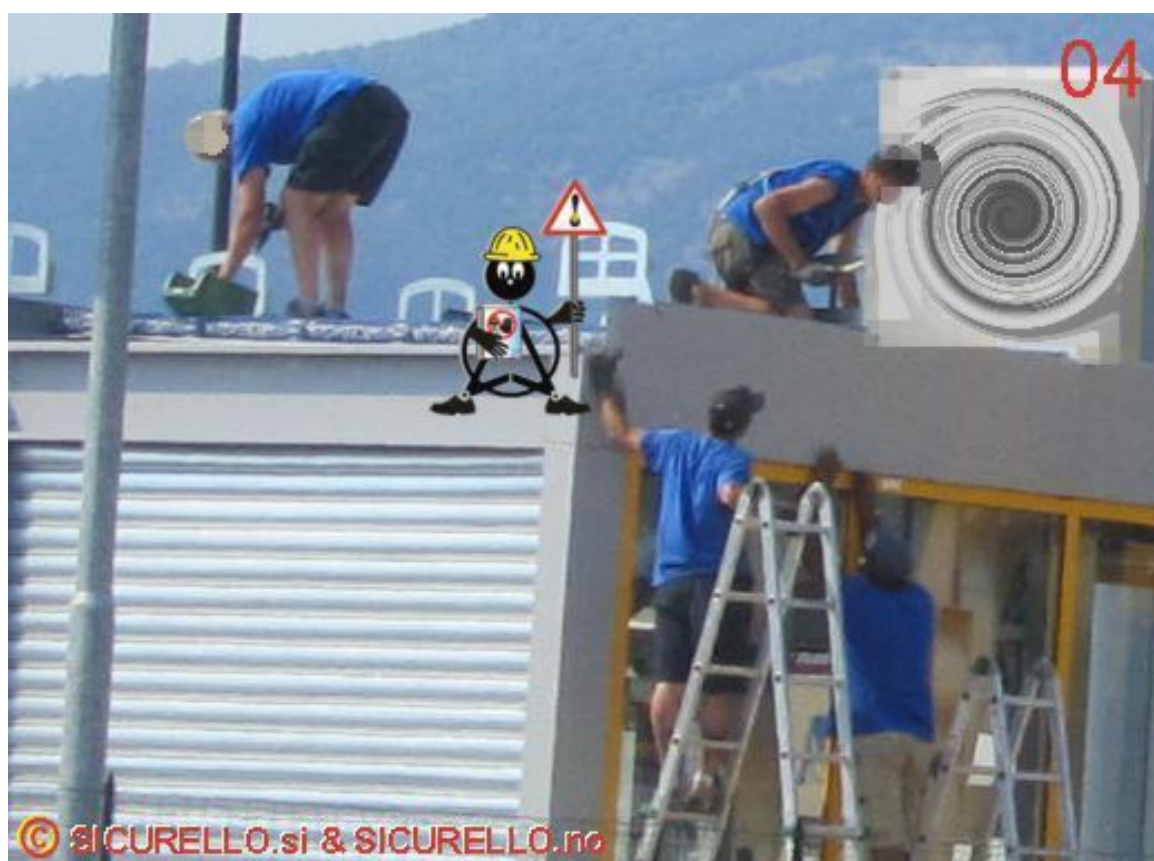
Passiamo ora ai due lavoratori (C)-(D) che lavorano alla quota inferiore. Essi operano su scale doppie portatili, posizionandosi con le spalle verso i gradini della scala stessa ed allungandosi verso la zona di lavoro. Una posizione ad elevato rischio di

scivolamento e conseguente caduta.

Tutti i lavoratori non indossano il casco di protezione, che se per gli addetti all'attività sulla copertura potrebbe risultare ridondante (ma comunque necessario), per chi opera nella posizione sottostante è certamente fondamentale per evitare urti, colpi e/o tagli in caso di caduta dall'alto di materiali, oggetti od attrezzature, che tra le altre cose - come si vede nel particolare della foto 05 - vengono passate dall'alto ai lavoratori sottostanti. Da considerare che anche il posizionamento dei materiali in quota non è certamente "sicuro", basta vedere dove è stata appoggiata la scatola delle minuterie (nella foto 04 si vede sul margine sinistro della struttura), e pertanto anche senza operatori in copertura il rischio di caduta accidentale dei materiali è comunque presente.

Come già detto, dei quattro addetti all'attività lavorativa solo due indossano i guanti e, almeno all'apparenza, tutti indossano scarpe antinfortunistiche. Un discorso comune a tutti potrebbe essere l'abbigliamento con pantaloni corti, non certamente idoneo. Ma forse su questo qualcuno mi dirà che sono troppo fiscale.
