# **Le immagini dell'insicurezza**

*Ha 4 ruote, viene utilizzato per lavorare in quota, ma non è un "trabattello".*

Trento, 20 Lug - Durante i lavori di montaggio degli elementi di finitura della facciata di un edificio, anziché utilizzare il classico ponte su ruote ? comunemente denominato trabattello - che avrebbe egregiamente risolto i problemi legati al posizionamento degli operai ed alla corretta esecuzione del lavoro, qualcuno si è industriato per trovare una soluzione alternativa.

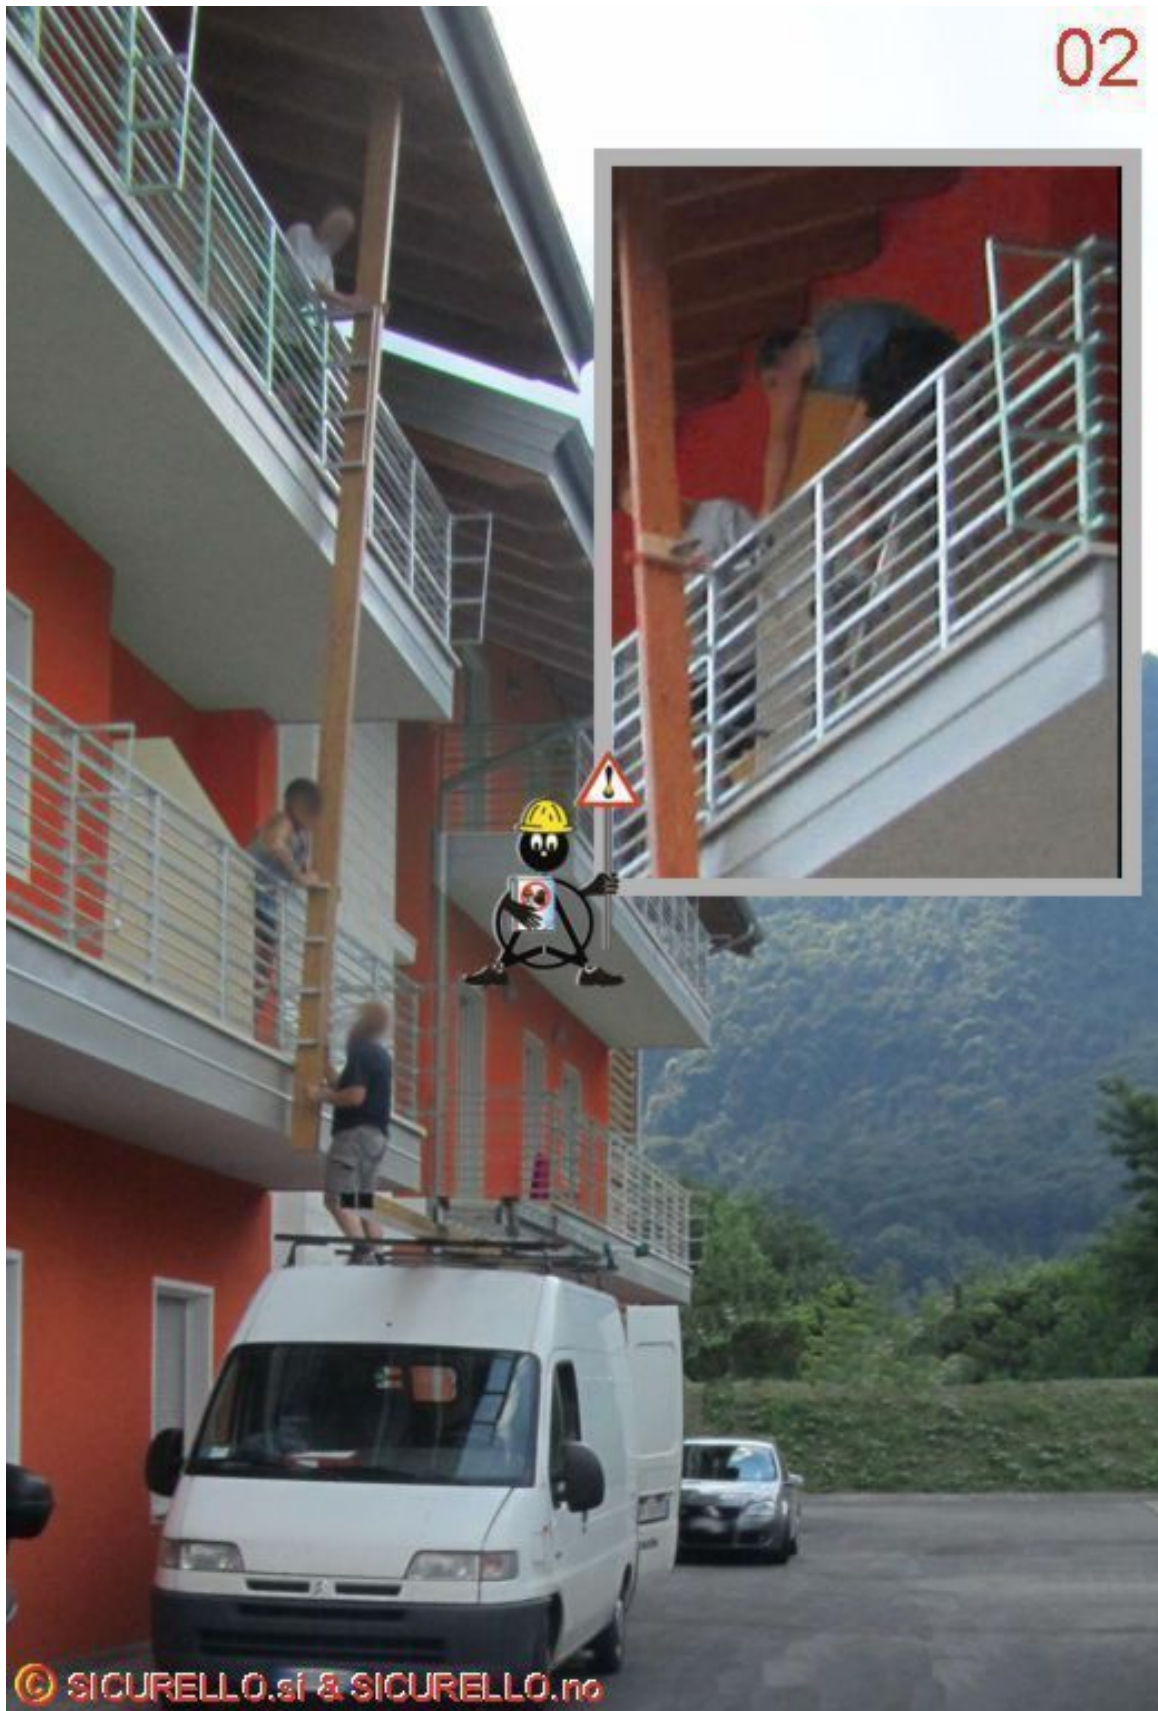
Il tetto del furgone diventa allora un piano di lavoro sul quale posizionarsi e l'accesso/discesa dal suddetto piano di lavoro avviene incastrando il piede destro sopra la cerniera del portellone posteriore ed il piede sinistro sulle scatole delle minuterie appoggiate su uno scaffale.

In entrambi i casi il rischio di caduta dall'alto è molto elevata e come sempre inaccettabile.
