### Le immagini dell'insicurezza

*Cartellonistica a... scomparsa.*

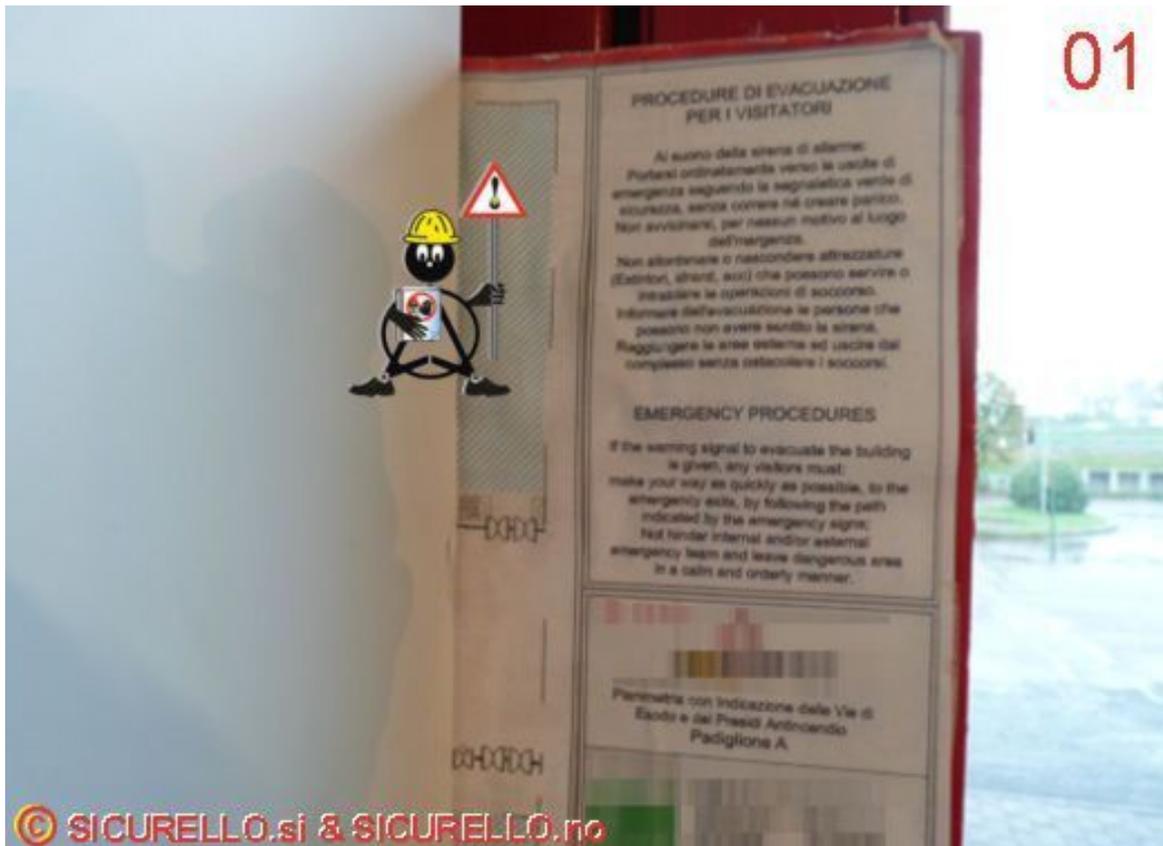
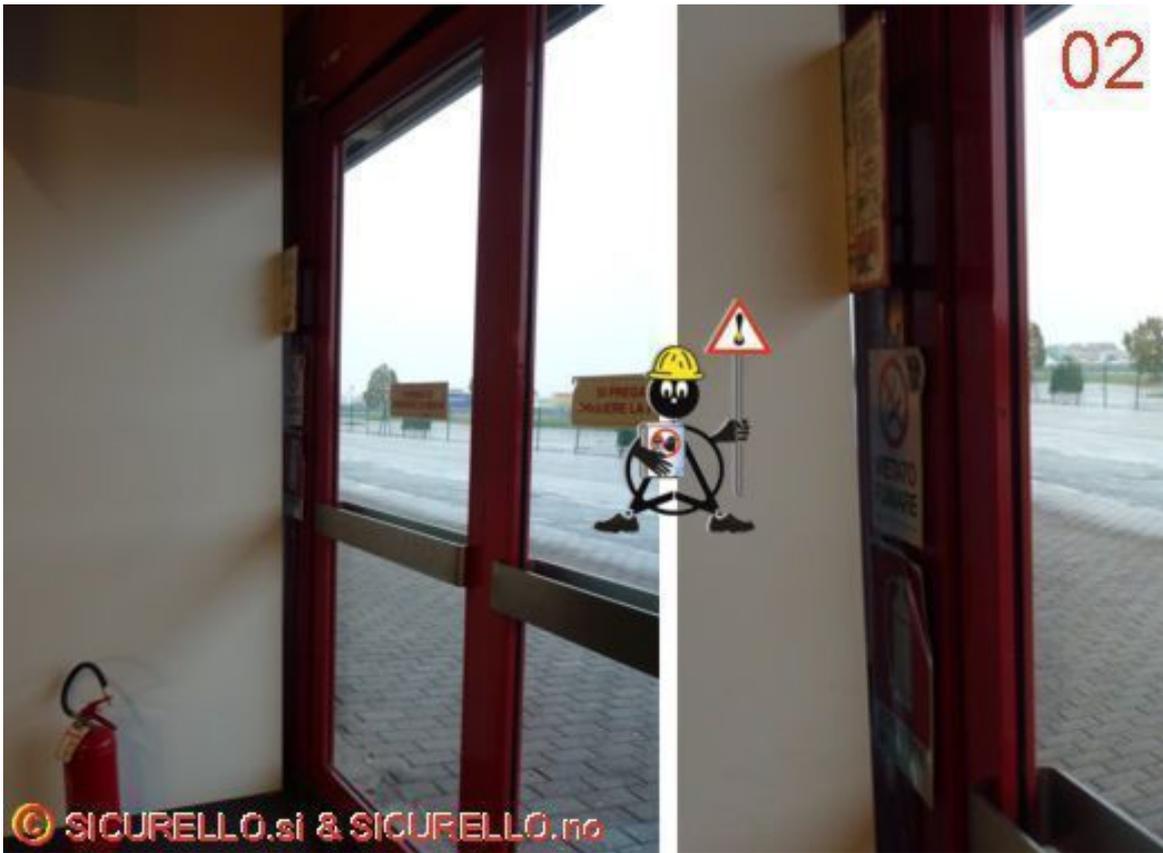
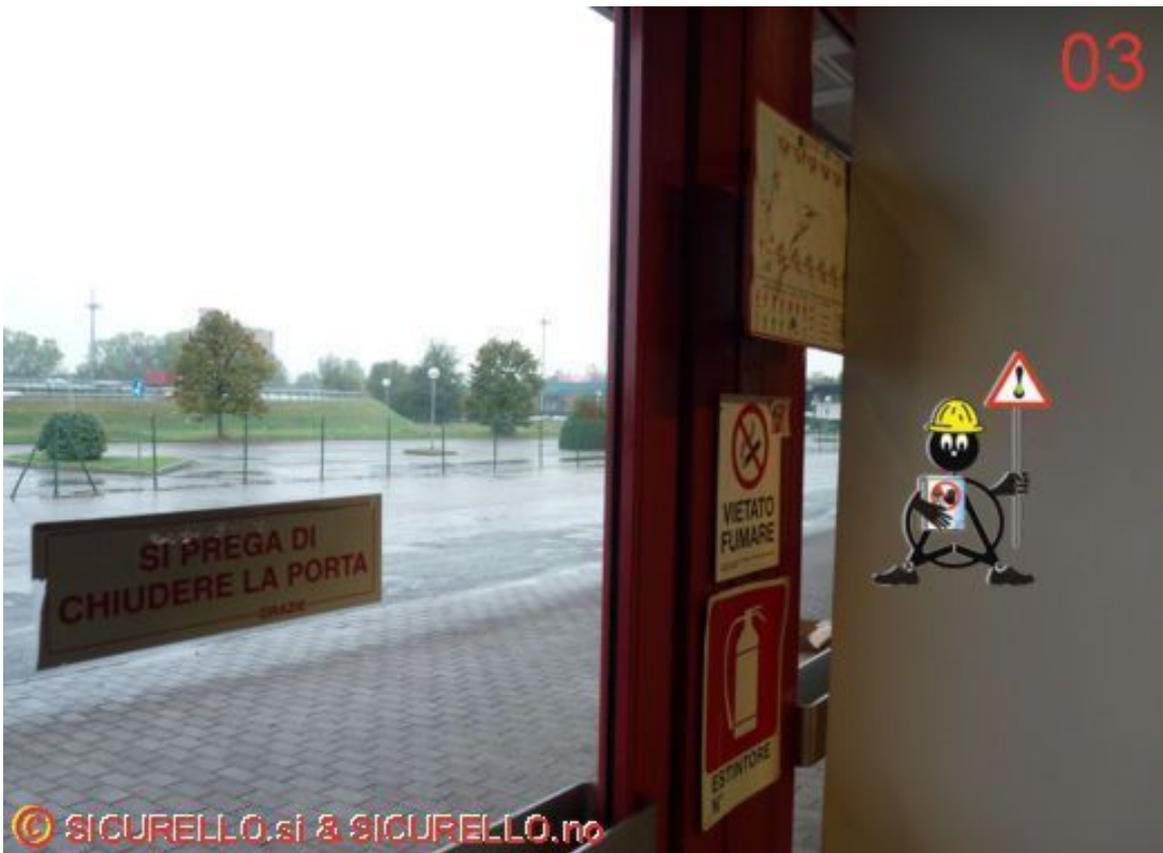
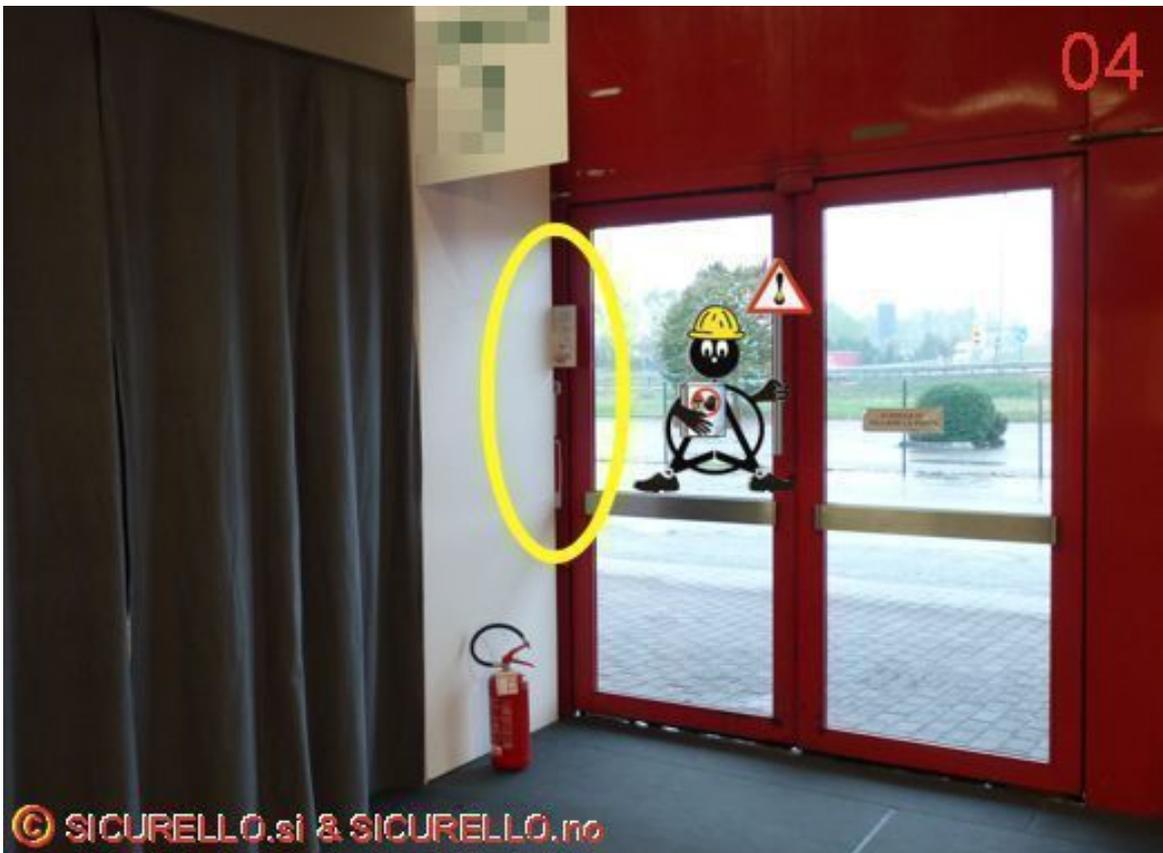
Nelle immagini di oggi evidenziamo proprio una situazione di questo tipo, dove ? nella modifica dei locali con la posa di nuove pareti ? non si è tenuto conto della segnaletica presente che è stata parzialmente occultata. Ed ecco allora che i cartelli e le planimetrie spariscono dietro alle pareti e diventano di difficile o impossibile lettura.
