ARTICOLO DI PUNTOSICURO

Le immagini dell'insicurezza

Porte tagliafuoco...

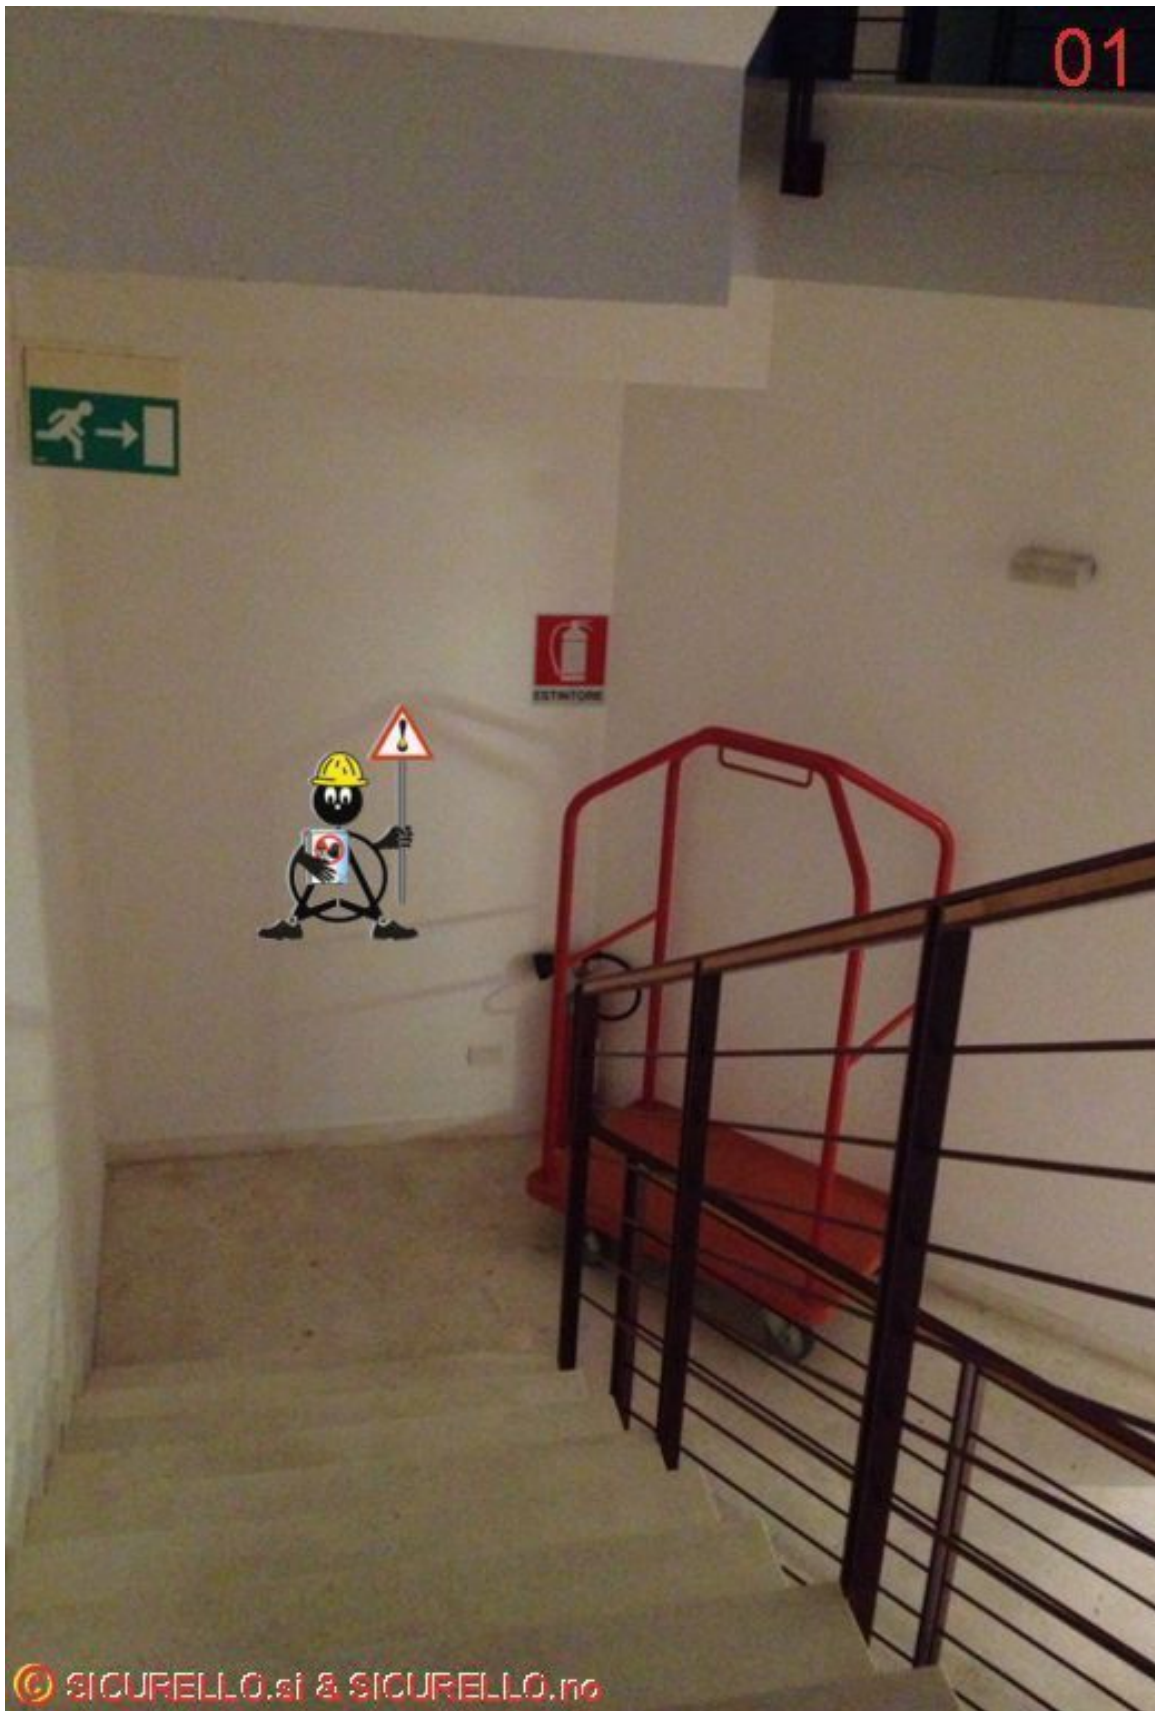
Nella foto 01 vediamo che sul pianerottolo di partenza di una scala di un hotel, è stato posizionato un carrello portavaligie. Però la scala fa parte dei percorsi di esodo dell'emergenza ? come è chiaramente indicato nel cartello segnaletico appeso alla parete ? ed il carretto costituisce un notevole ostacolo all'esodo in caso di emergenza.

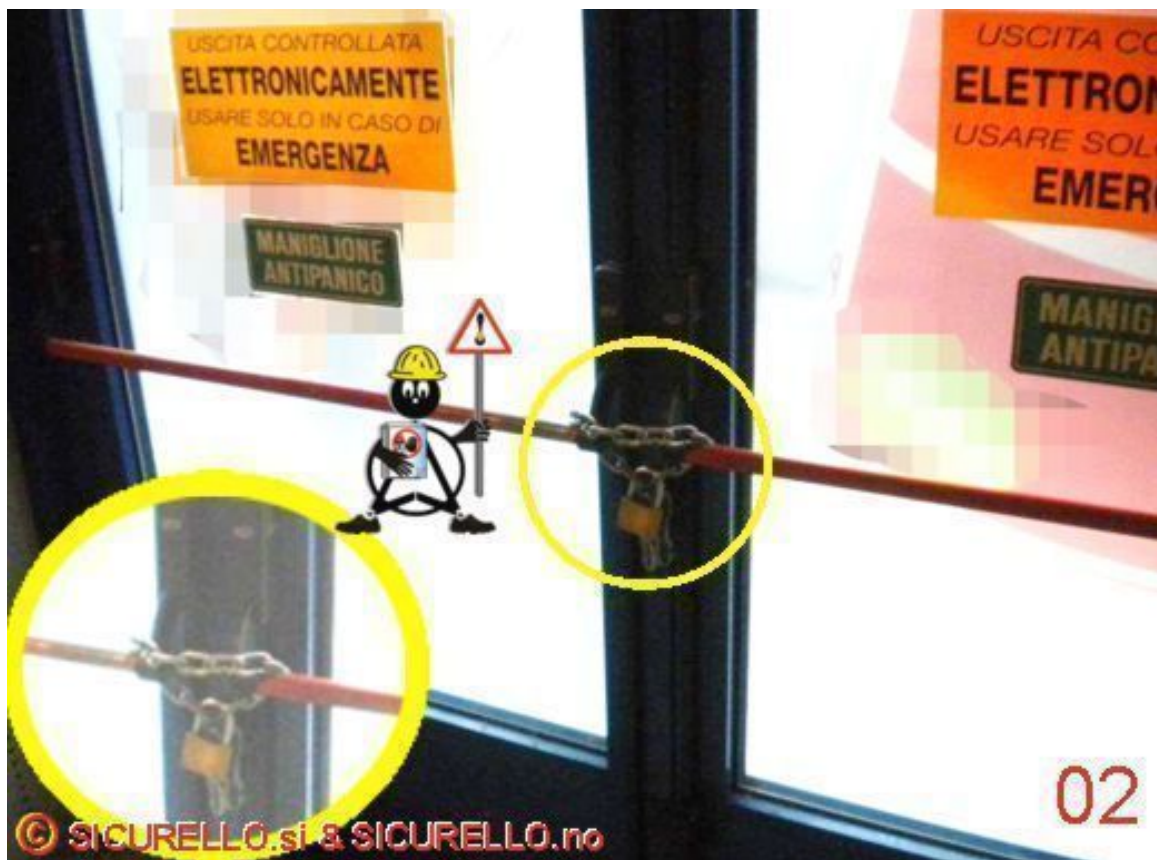
Nella seconda foto l' uscita di emergenza di un negozio è *bloccata* da catena e lucchetto. Generalmente tale accorgimento viene utilizzato in orario di chiusura dei negozi per impedire una facile apertura della porta dall'esterno, ma quando il negozio è aperto catena e lucchetto dovrebbero essere rimossi. Come vediamo dall'immagine ciò non sempre avviene.

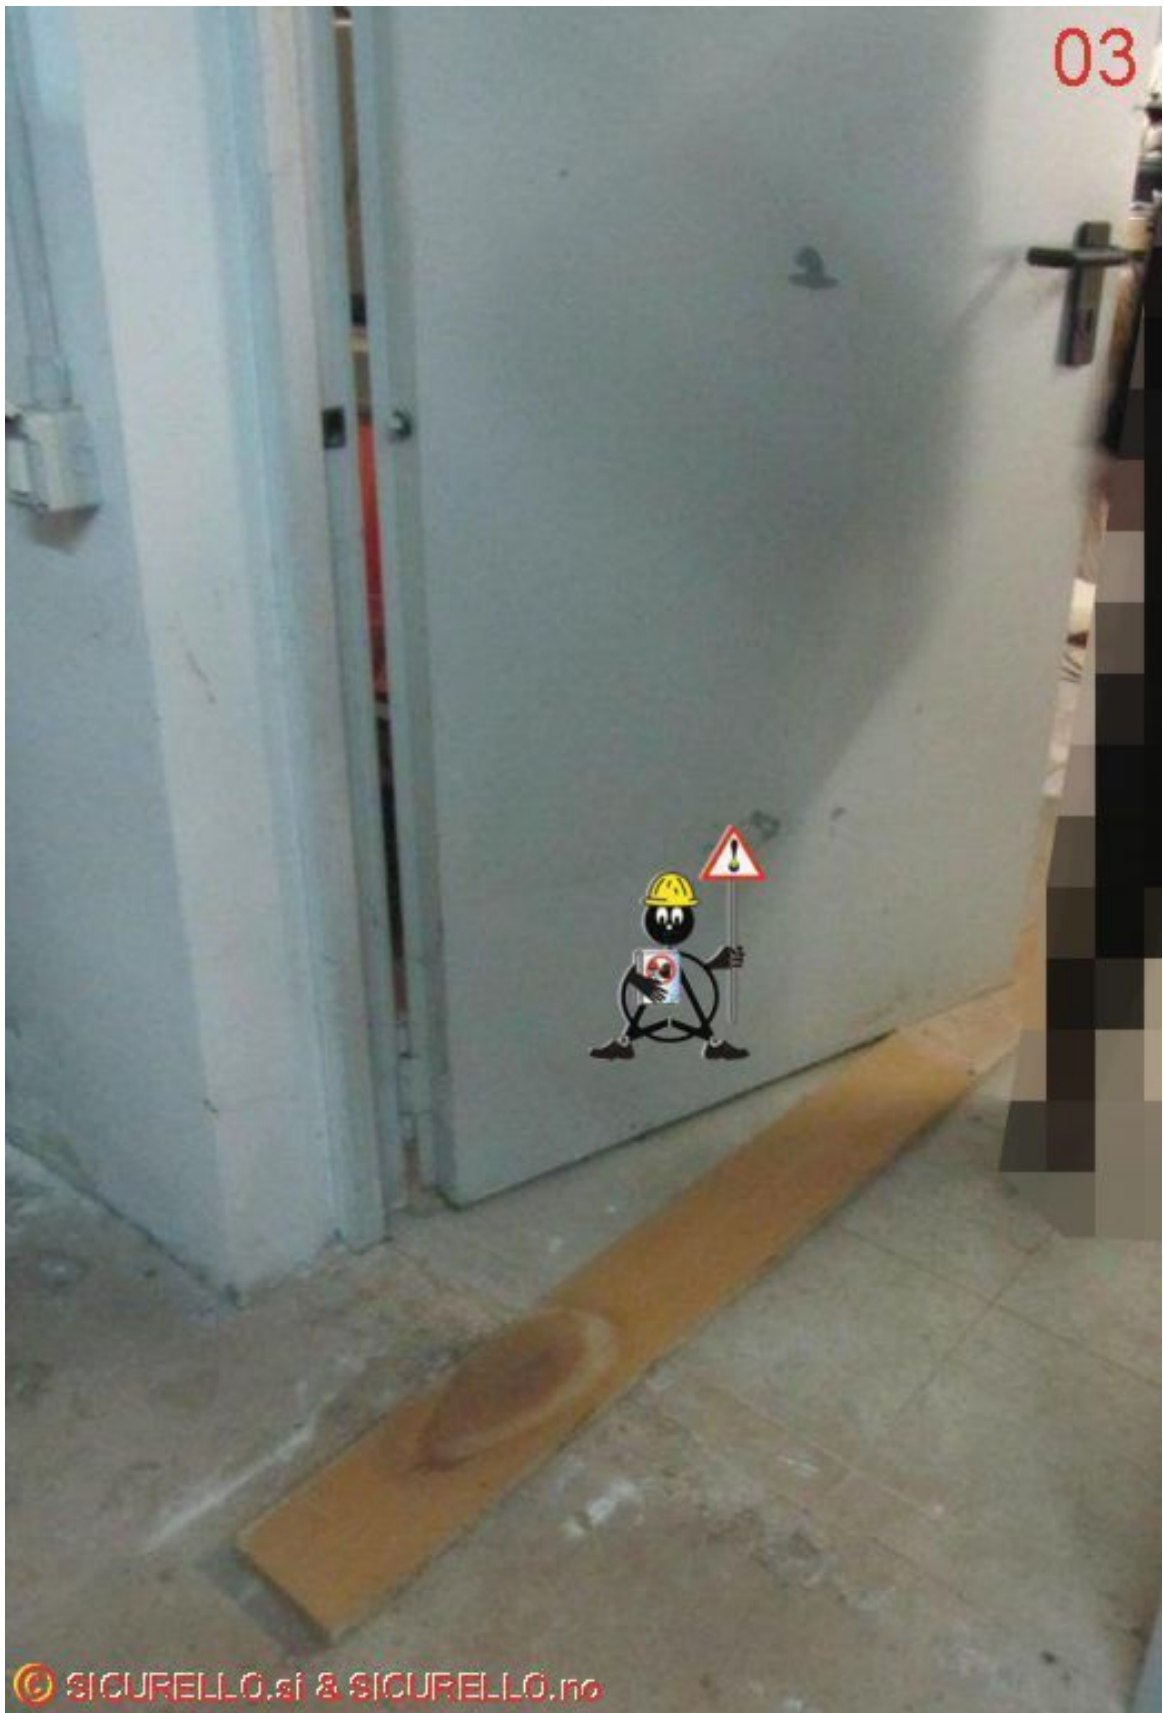
La terza, quarta e quinta immagine ci mostrano invece alcuni - poco canonici, ma molto usuali - metodi di *fermo in apertura* delle porte antincendio, si va dai classici cunei in legno o plastica, all'utilizzo di sassi o tavole di legno, fino ad arrivare a sistemi più complessi (foto 5). Non serve dire che in questo modo si rendono inefficaci i compartimenti antincendio ed inoltre ? in alcuni casi - si creano ostacoli sui percorsi di esodo con notevole rischio di inciampo e caduta da parte di utenti e/o dipendenti delle strutture.
