Le immagini dell'insicurezza

La falsa sicurezza!!! Quando siamo convinti di essere sicuri ed invece....

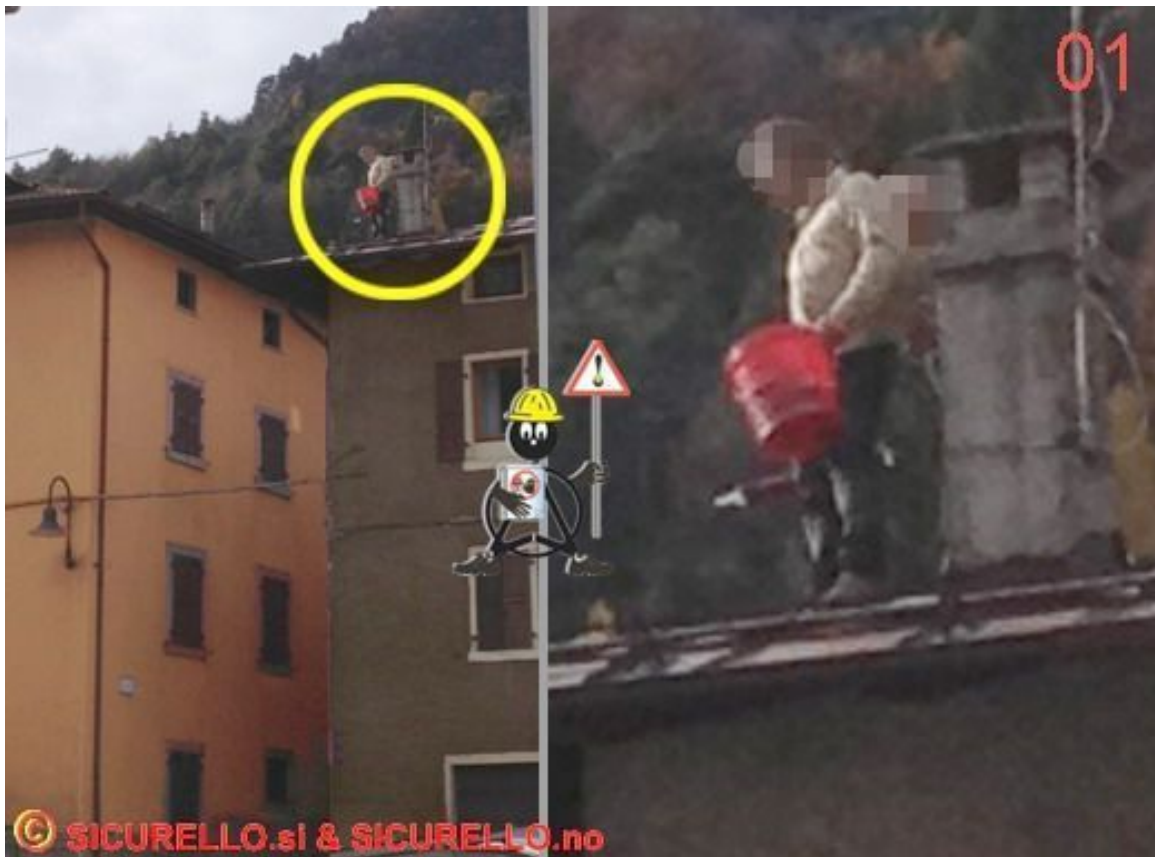
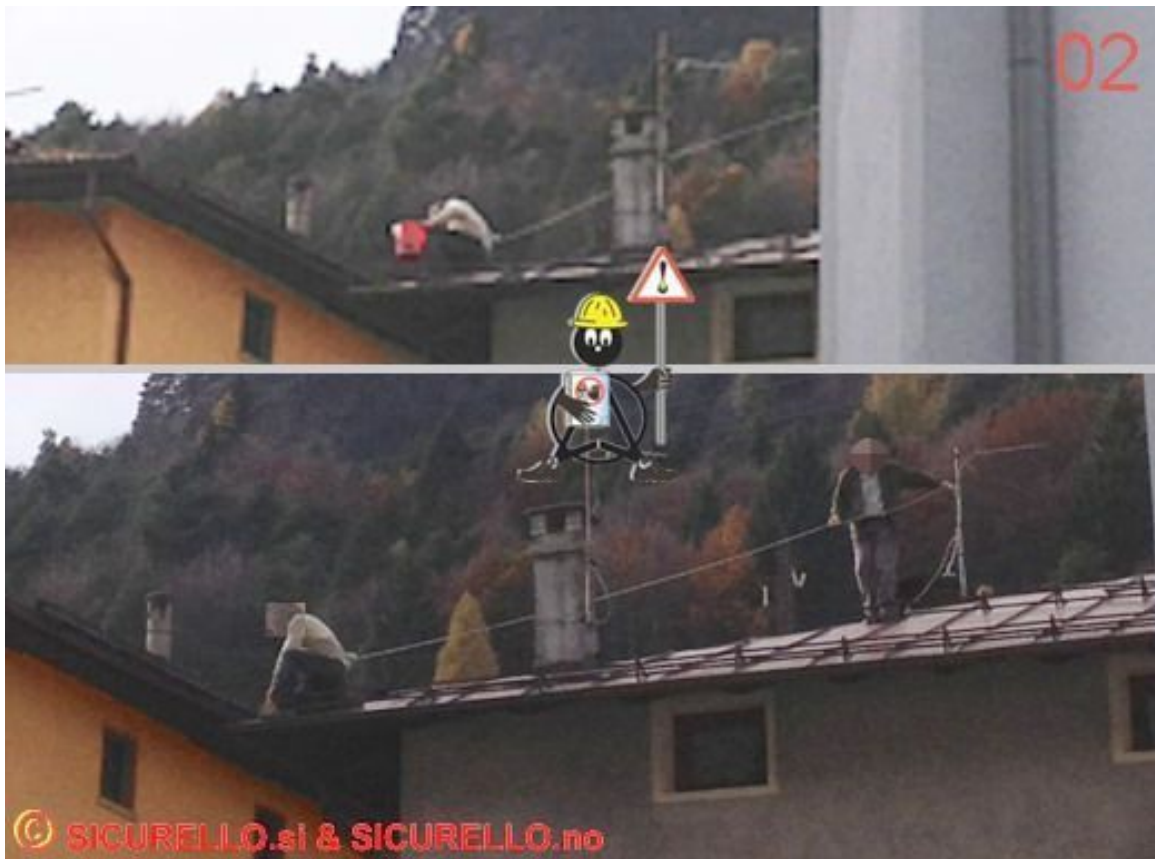
Le fotografie di oggi ci mostrano proprio una paradossale situazione di falsa sicurezza.

Due persone ? probabilmente i proprietari dell'immobile ? salgono in copertura per eseguire una piccola manutenzione del canale di gronda, l'edificio è alto una decina di metri e ? a prima vista ? sembra privo di linee di vita o punti di ancoraggio anticaduta.

La lavorazione comincia e, dopo una prima verifica, uno dei due "lavoratori" si lega in vita una corda e l'altro "lavoratore" la tiene in tiro. Poi ? forse ripensando alla situazione e rendendosi conto del pericolo - la fa passare attorno a qualcosa (probabilmente uno dei fermaneve presenti) e comunque si posiziona lungo la falda per controbilanciare il peso del collega.

Per fortuna la lavorazione dura pochissimo tempo (meno di due minuti) e non succede nulla, ma il rischio corso e l'incoscienza degli operatori sono certamente angoscianti.
