Le immagini dell'insicurezza

Carichi sospesi... sulla sede stradale.

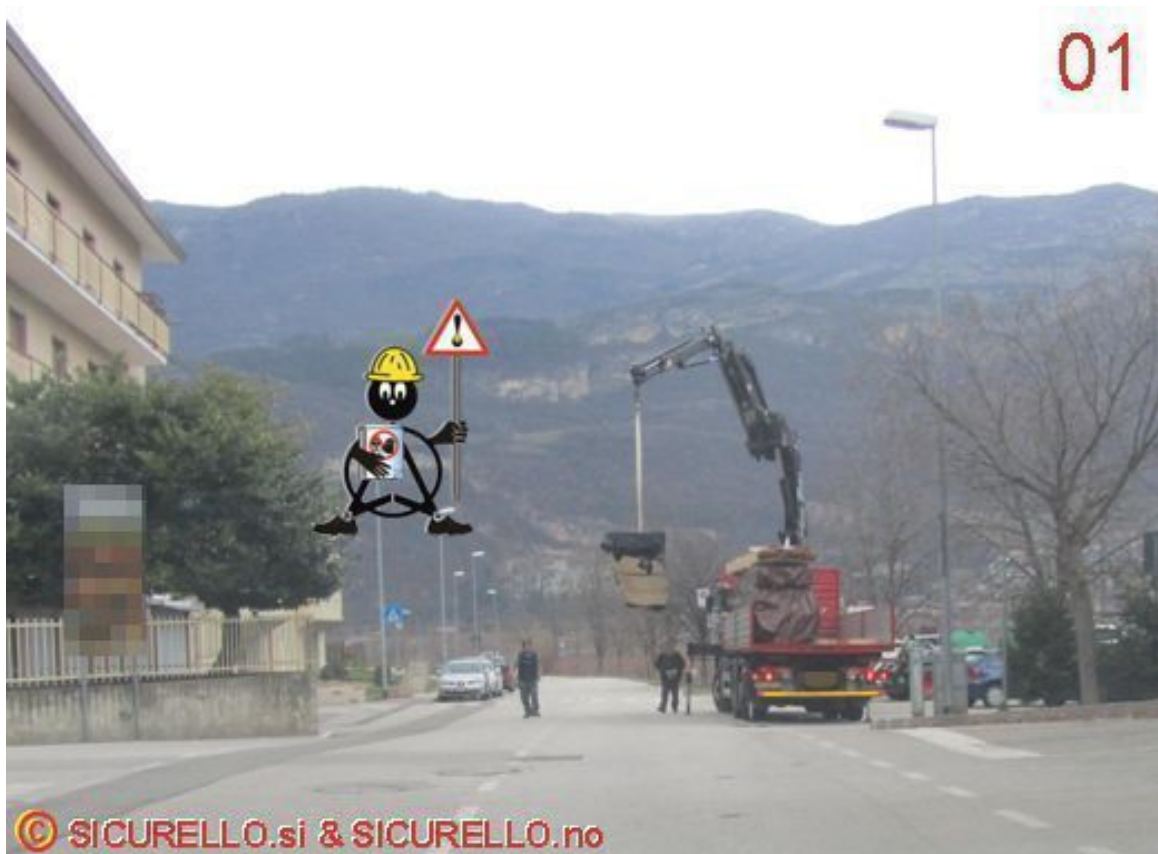
Stavo transitando all'interno di un centro abitato, quando, dopo una curva ed in prossimità di un incrocio, ho trovato un mezzo dotato di autogru parcheggiato sul margine della carreggiata. Fin qui nulla di particolare se non fosse stato che l'operatore, dopo aver imbragato il carico, lo stava traslando sulla sede stradale. Naturalmente non vi era la presenza di nessuna segnaletica o delimitazione.

Era però presente una persona che, priva di gilet ad alta visibilità e paletta segnaletica, faceva da moviere e invitava le vetture a transitare sotto il carico sospeso in quanto erano in attesa dell'arrivo di un mezzo su cui posizionare il carico.
