Le immagini dell'insicurezza

Prolunghe applicate alle forche dei carrelli elevatori. Un esempio molto... insicuro

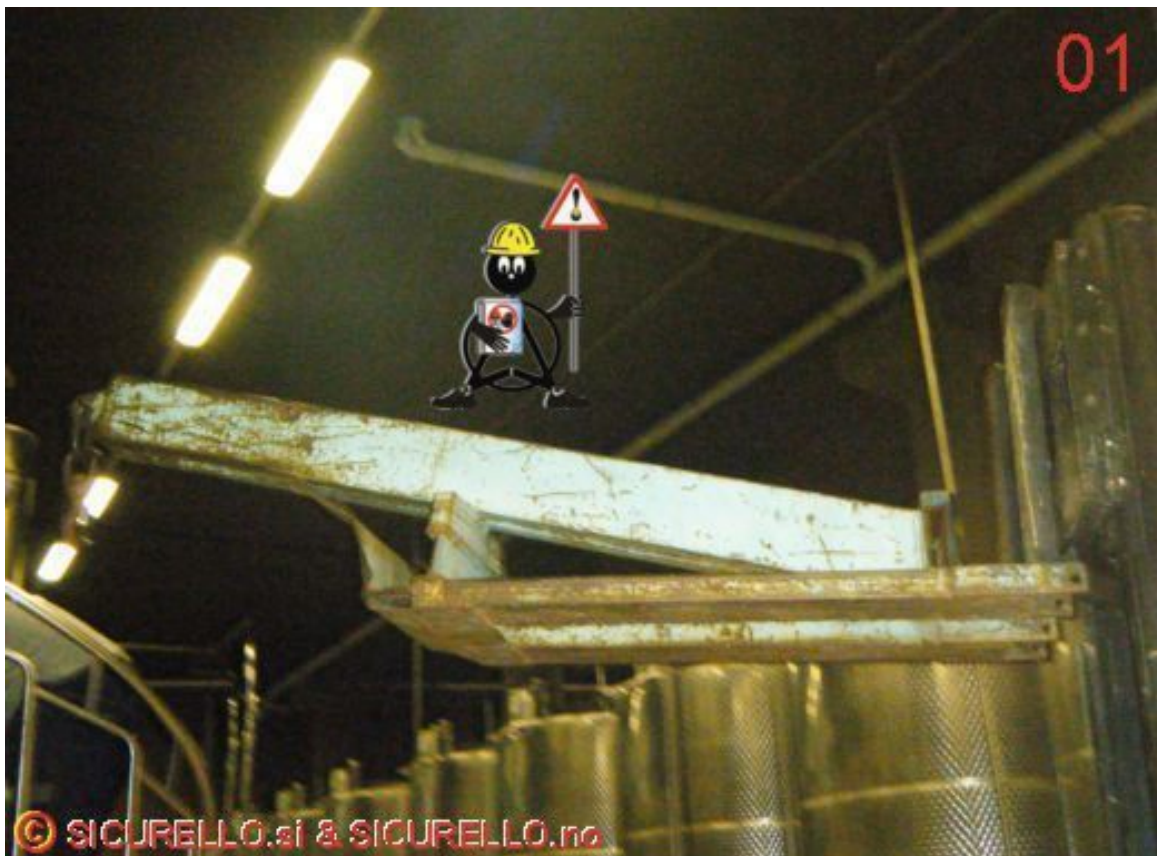
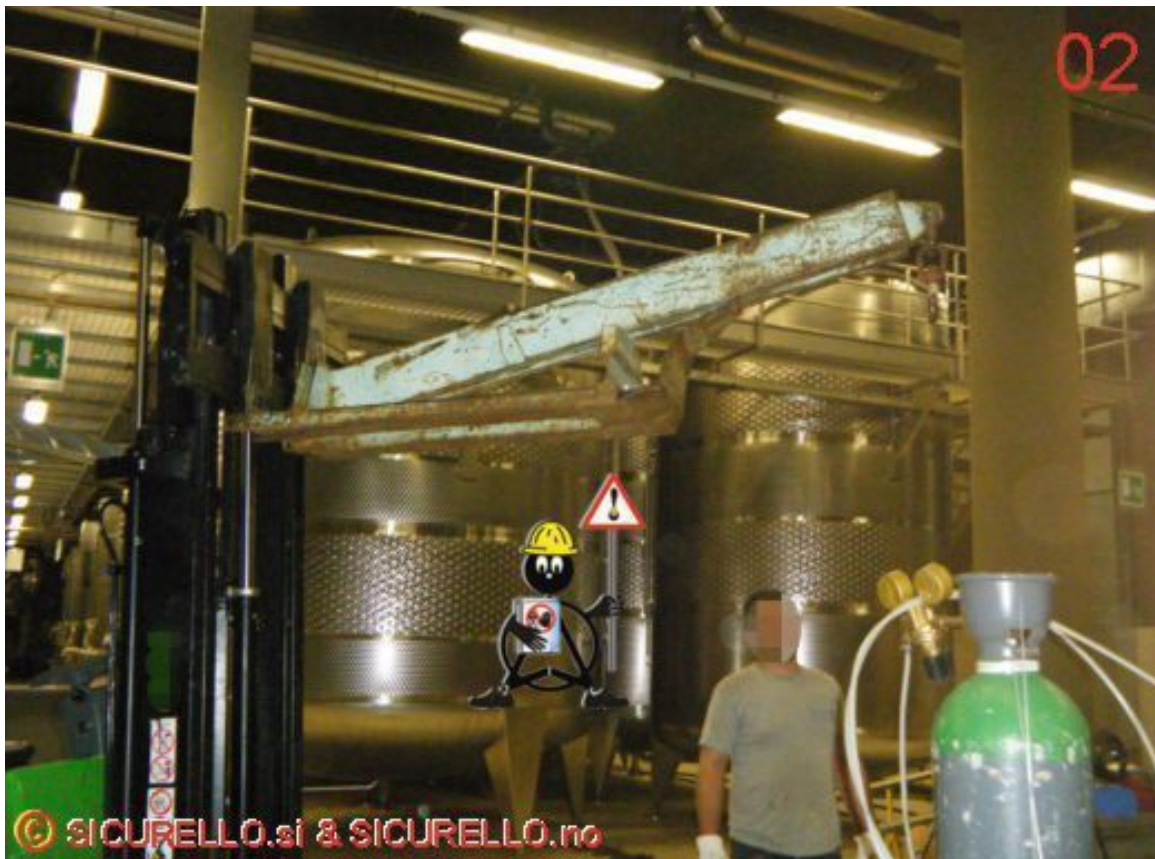
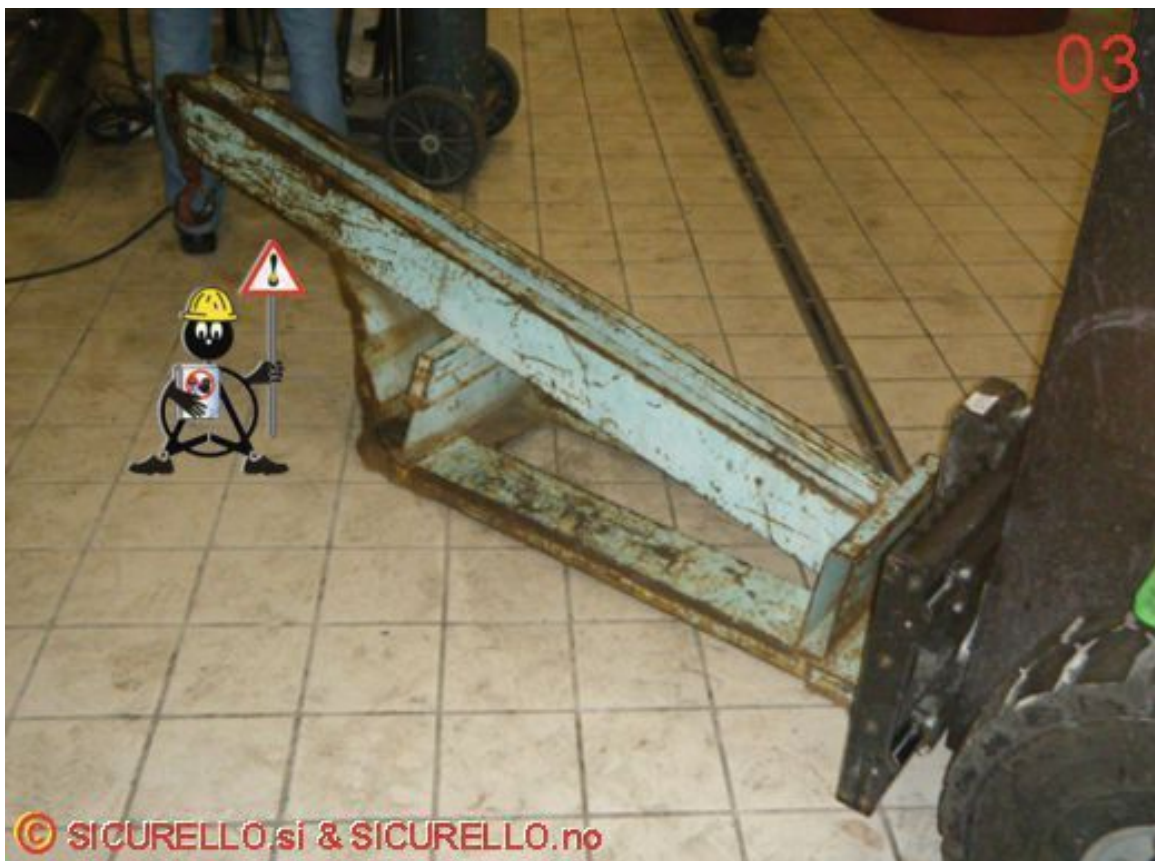
Trento, 11 Gen - Leggendo la recente [Circolare 30/2012 del Ministero del Lavoro](#) sui requisiti di sicurezza delle prolunghe applicate alle forche dei carrelli elevatori cosiddette bracci gru, mi è tornata in mente una situazione di pochi anni fa quando, durante un sopralluogo in un'azienda, ho trovato dei lavoratori di una ditta che stavano installando degli impianti industriali utilizzando proprio un carrello elevatore alle cui forche avevano applicato una prolunga che si potrebbe definire braccio gru. Tale attrezzatura veniva, naturalmente, utilizzata in operazioni di movimentazioni e di sollevamento materiali altrimenti non consentite dalle funzioni originarie del carrello stesso.

Ecco allora che dall'archivio ho recuperato le immagini dell'insicurezza che presento oggi.

Parafrasando la suddetta circolare ministeriale, certamente l'attrezzatura di lavoro risultava *"adeguata allo scopo per cui veniva utilizzata"*, ma altrettanto certamente essa non era *"idonea ai fini della sicurezza e della salute"* ed infine non veniva *"utilizzata conformemente alle indicazioni del fabbricante"* del braccio gru in quanto non esistenti. Naturalmente il fabbricante del braccio gru era lo stesso utilizzatore.

In quella situazione la scelta operata fu quella di sospendere la lavorazione e far sostituire il "sistema di sollevamento" dei materiali con attrezzature idonee e soprattutto sicure.

Così come chiarito dalla Circolare 30/2012, se la ditta volesse regolarizzare tale sistema di sollevamento e movimentazione dei materiali, avrebbe l'obbligo di rispettare le disposizioni previste dalla Direttiva Macchine (costituzione del fascicolo tecnico, redazione della dichiarazione CE, apposizione della marcatatura CE, predisposizione delle istruzioni), ma ? in considerazione delle modalità costruttive dell'attrezzatura - ritengo che potrebbe essere un'operazione abbastanza *macchinosa*.
