Le immagini dell'insicurezza

Saldi di fine stagione. La sicurezza non è scontata.

Bergamo, 18 gen - Le immagini dell'insicurezza di oggi sono state scattate - nel periodo tra Natale e Capodanno - all'interno di un punto vendita di un grande centro commerciale.

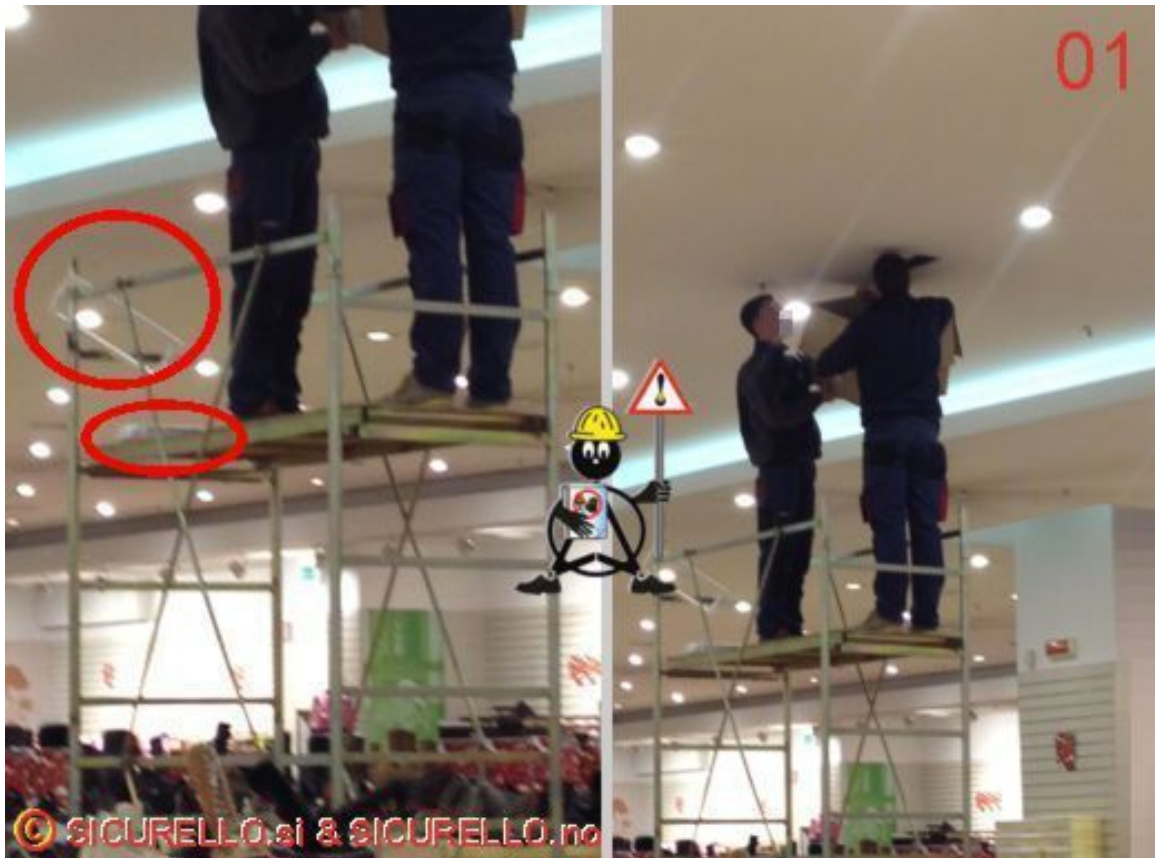
- il trabattello non è stato montato correttamente ed il piano di lavoro sul quale stazionano gli operai risulta essere totalmente privo di parapetto, alla base non sembra che siano stati montati gli stabilizzatori (foto 01 ? 03),

- non sono presenti tavole di contenimento dei materiali (fermapiedi) posizionate sui piani di lavoro (in particolare su quello superiore) e vi sono dei materiali (cornici) posizionate sui terminali del ponte su ruote (foto 01),

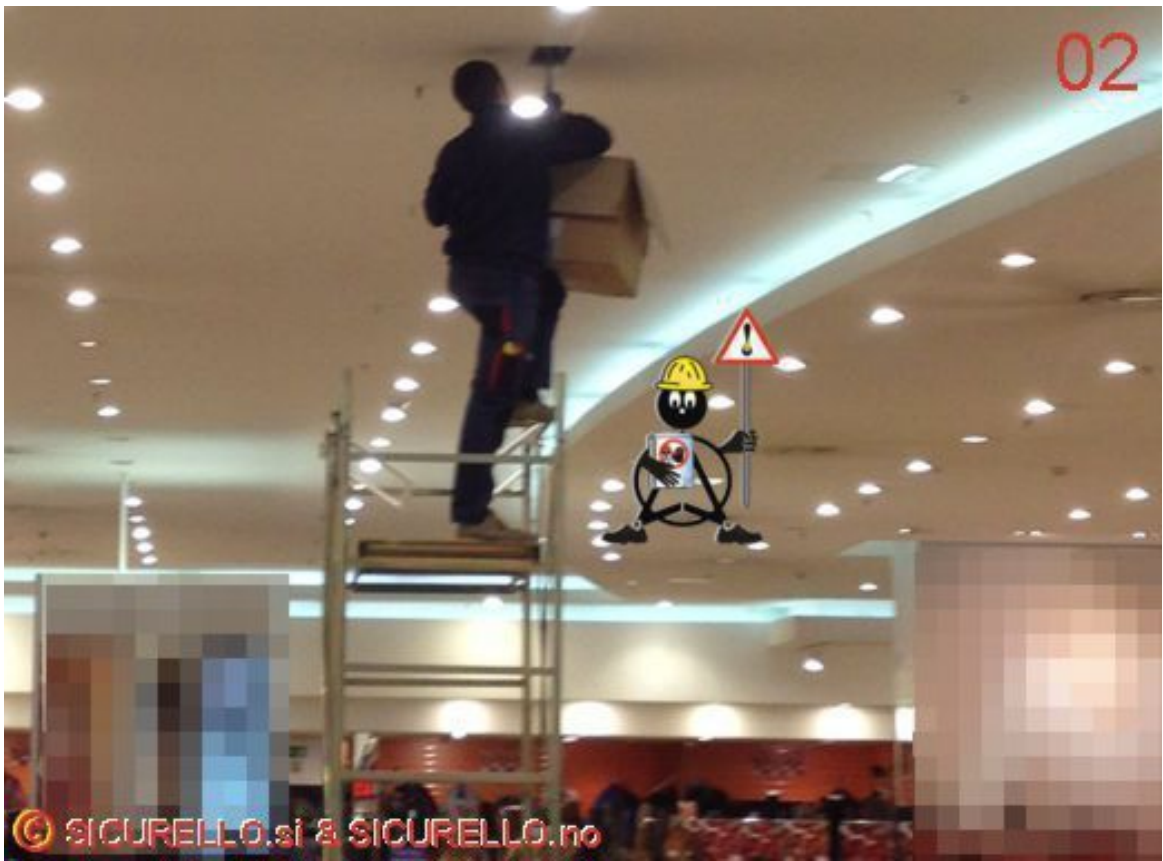
- durante una delle fasi di lavoro, un operaio - oltre a non essere protetto dalla rischio di caduta dall'alto ? tiene in mano uno scatolone (che ritengo serva a raccogliere i residui della lavorazione del cartongesso) e si sporge posizionandosi con un piede su uno dei traversi del ponte, aumentando di conseguenza il rischio di caduta (foto 02),

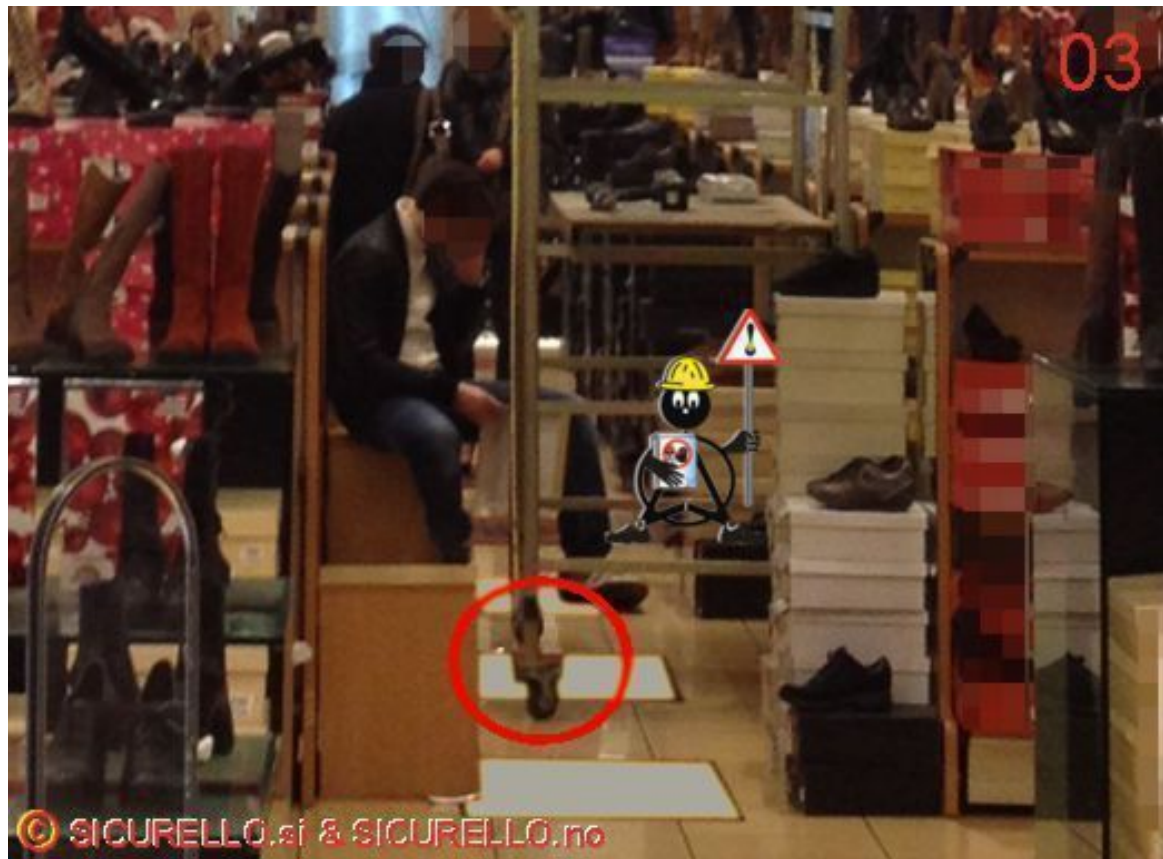
- non è presente alcuna delimitazione e/o segnalazione delle aree di lavoro, tant'è che alcuni clienti sostano e passano *tranquillamente* nel corridoio dove è posizionato il trabattello affiancandosi ad esso (foto 03 - 04),
