Anno 15 - numero 3017 di venerdì 01 febbraio 2013

Le immagini dell'insicurezza

Cantiere: i rischi per l'area circostante.

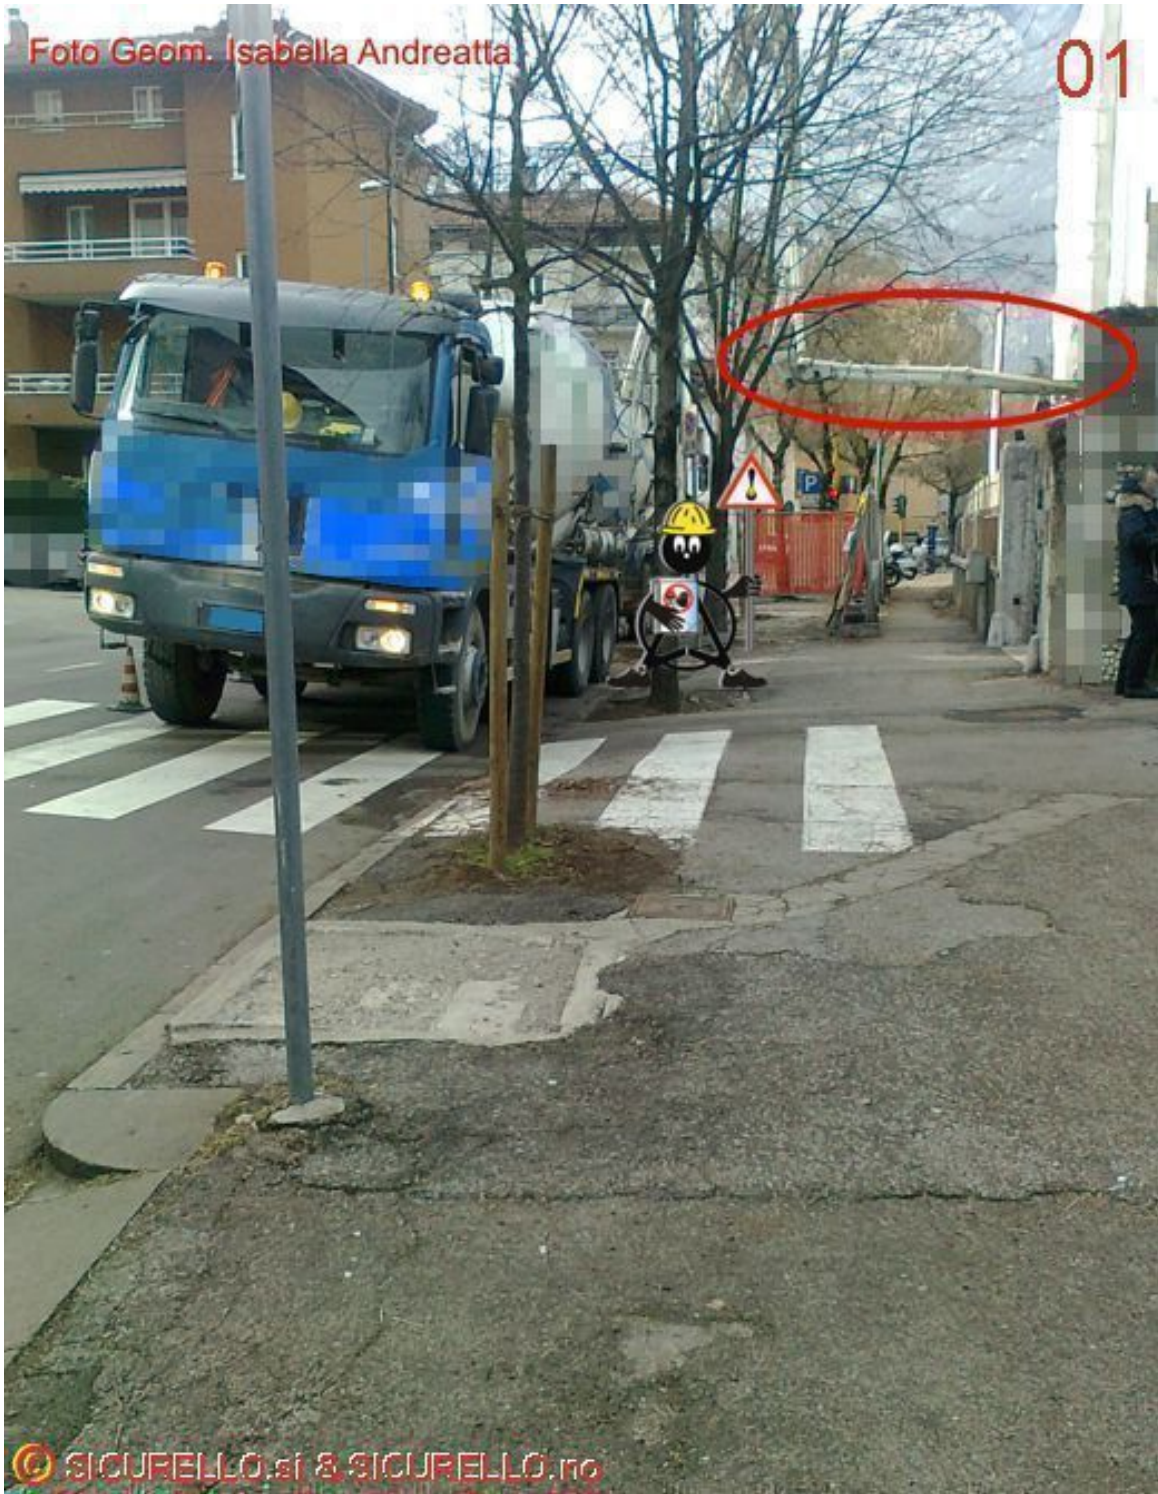
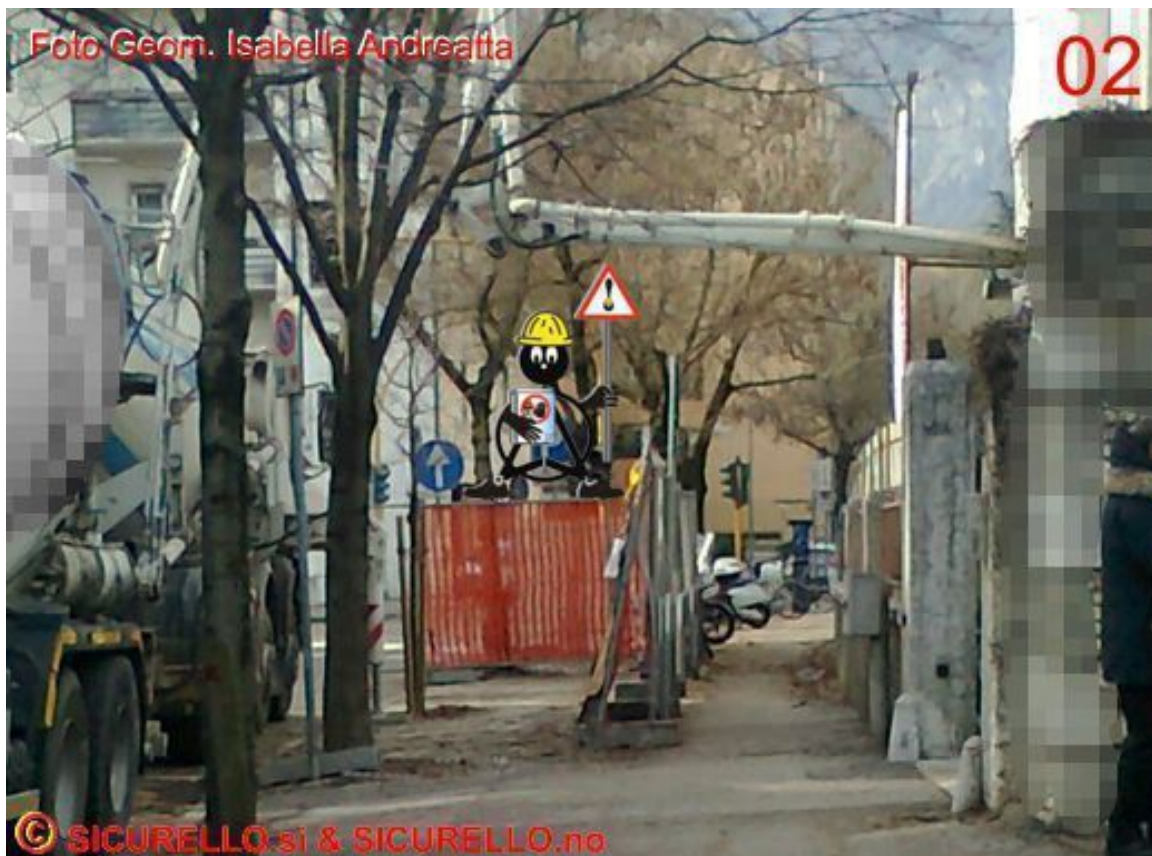
La situazione di oggi ci mostra la fase di getto del calcestruzzo per un cantiere di ristrutturazione. Probabilmente gli spazi di cantiere non sono sufficienti per il posizionamento della betonpompa e relative autobetoniere addette alla fornitura del materiale e pertanto la fase avviene con il posizionamento dei mezzi sulla sede stradale (zona molto trafficata ed attigua ad una clinica ospedaliera).

Dalle immagini è evidente che il braccio della betonpomma sorvola il marciapiede e non risulta presente alcuna protezione (attiva o passiva) dei pedoni che abbiano a passare sotto di esso, ricordiamo che esiste il divieto di transito o sosta nel raggio d'azione del braccio della pompa stessa.

Ecco allora che, vista la necessità di posizionare i mezzi sulla sede stradale, qualcuno dovrebbe aver previsto l'esecuzione ? nel rispetto delle regole - di questa fase di lavoro prescrivendo, ad esempio:

- Formazione di un tunnel di protezione (soluzione onerosa che certamente dipende dalla frequenza di esecuzione di lavori che "coinvolgono" il passaggio di persone sul marciapiede),
oppure
- Chiusura temporanea del marciapiede, con apposizione di specifica segnaletica che invita i pedoni ad attraversare la strada, ed in questa situazione c'è pure la fortuna di avere gli attraversamenti pedonali già segnalati prima e dopo l'area di cantiere.
