## **ARTICOLO DI PUNTOSICURO**

# **Le immagini dell'insicurezza**

*E' comodo perché lo puoi spostare...*

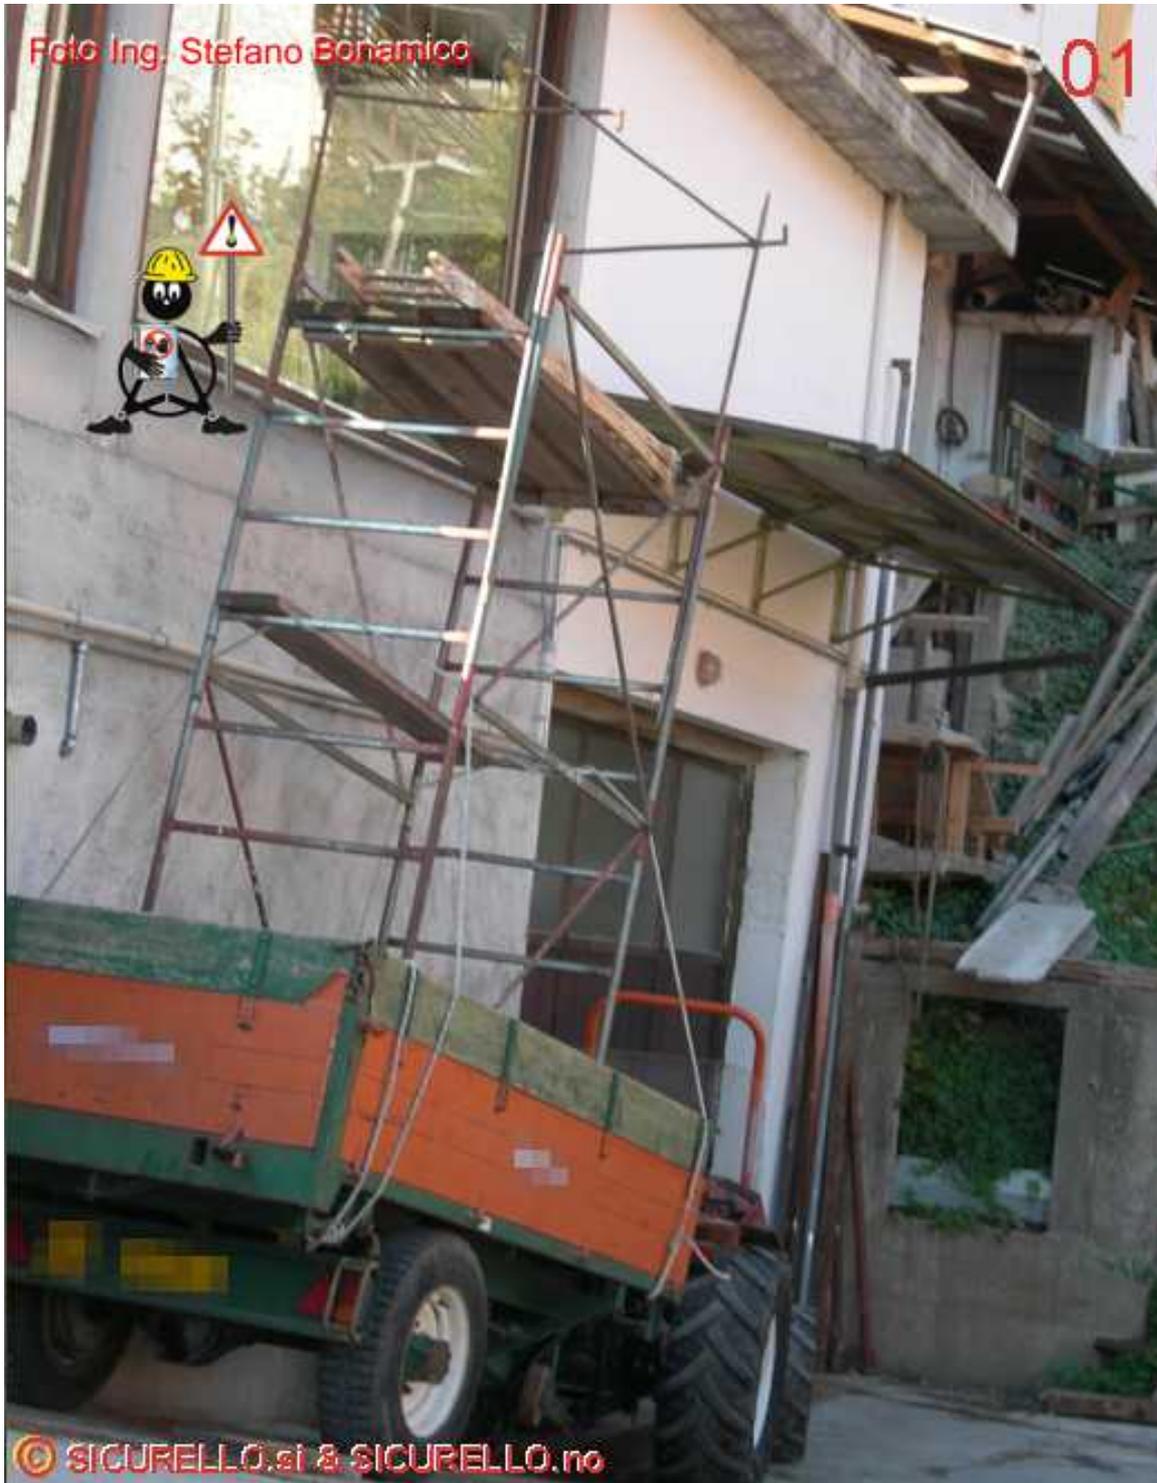
Certamente chi ha pensato di eseguire un lavoro in quota utilizzando il sistema della foto non ha minimamente considerato i più semplici aspetti legati alla sicurezza propria o di chi ? incautamente - avrebbe utilizzato il "ponte mobile su ruote".

Il titolo dell'articolo forse spiega molto bene la motivazione che ? probabilmente - sta alla base di un scelta scellerata: sposto la struttura (chiamarla ponteggio non me la sento proprio), nella posizione necessaria ad eseguire il lavoro che devo effettuare.

come elementi di base sono stati utilizzati quelli di un tradizionale trabattello, privo però dei regolari piani di lavoro (sostituiti parzialmente da tavoloni in legno) e del castello terminale superiore (dove i regolari parapetti e fermapiede sono sostituiti da alcuni elementi metallici collegati tra loro),

da notare pure la presenza di una scala doppia portatile appoggiata sull'ultimo "impalcato", ed in questo caso il dubbio che sia stata utilizzata in quella posizione si palesa insistentemente.

Amara considerazione finale: dalla foto si vede che l'arco salvavita, ovvero il rollbar di protezione in caso di ribaltamento del mezzo, è correttamente installato e posizionato. Che sia un barlume di speranza per il futuro?
