Le immagini dell'insicurezza

L'equibrista.

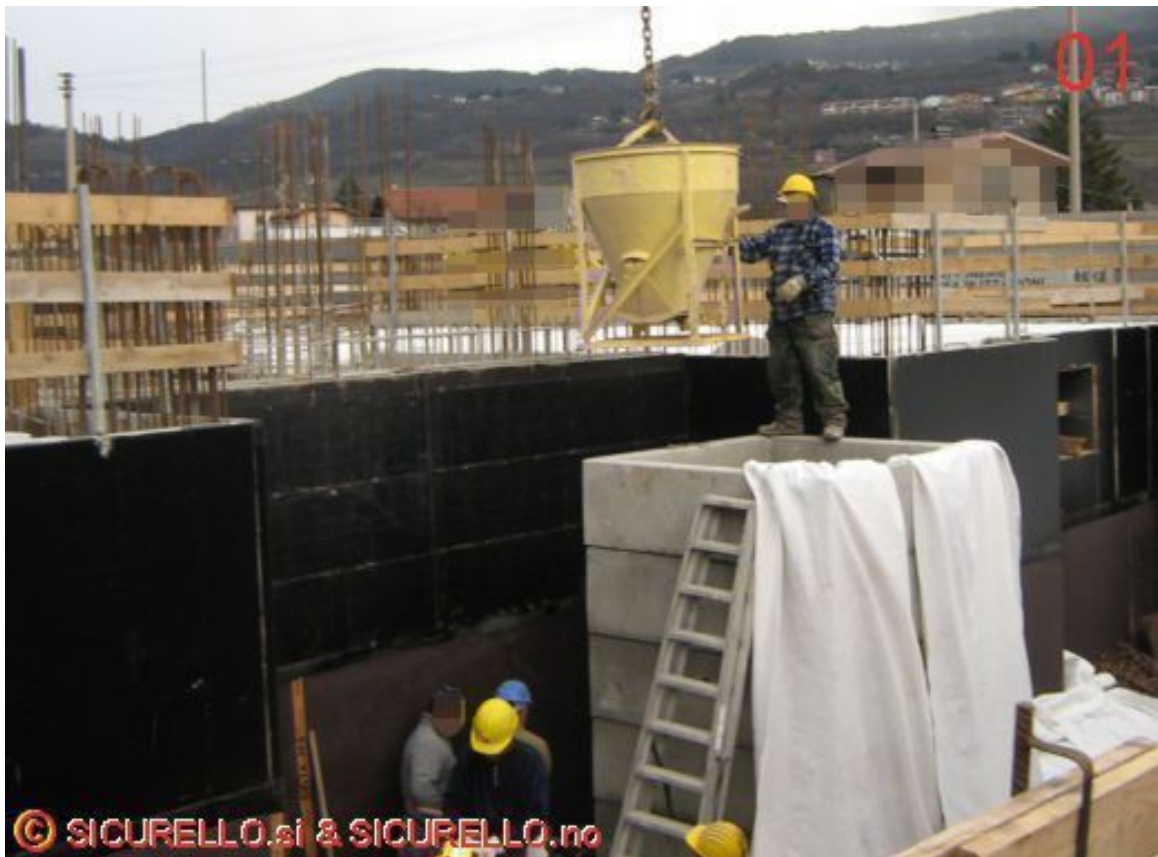
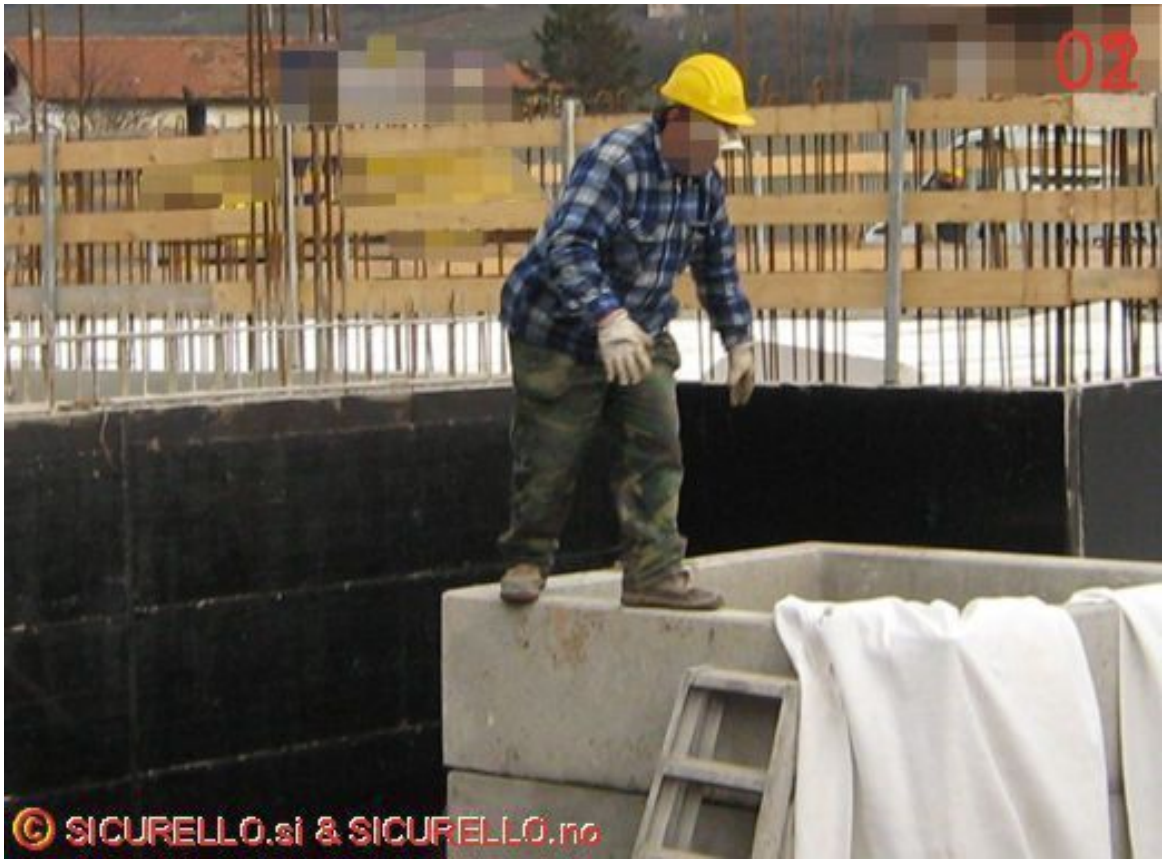
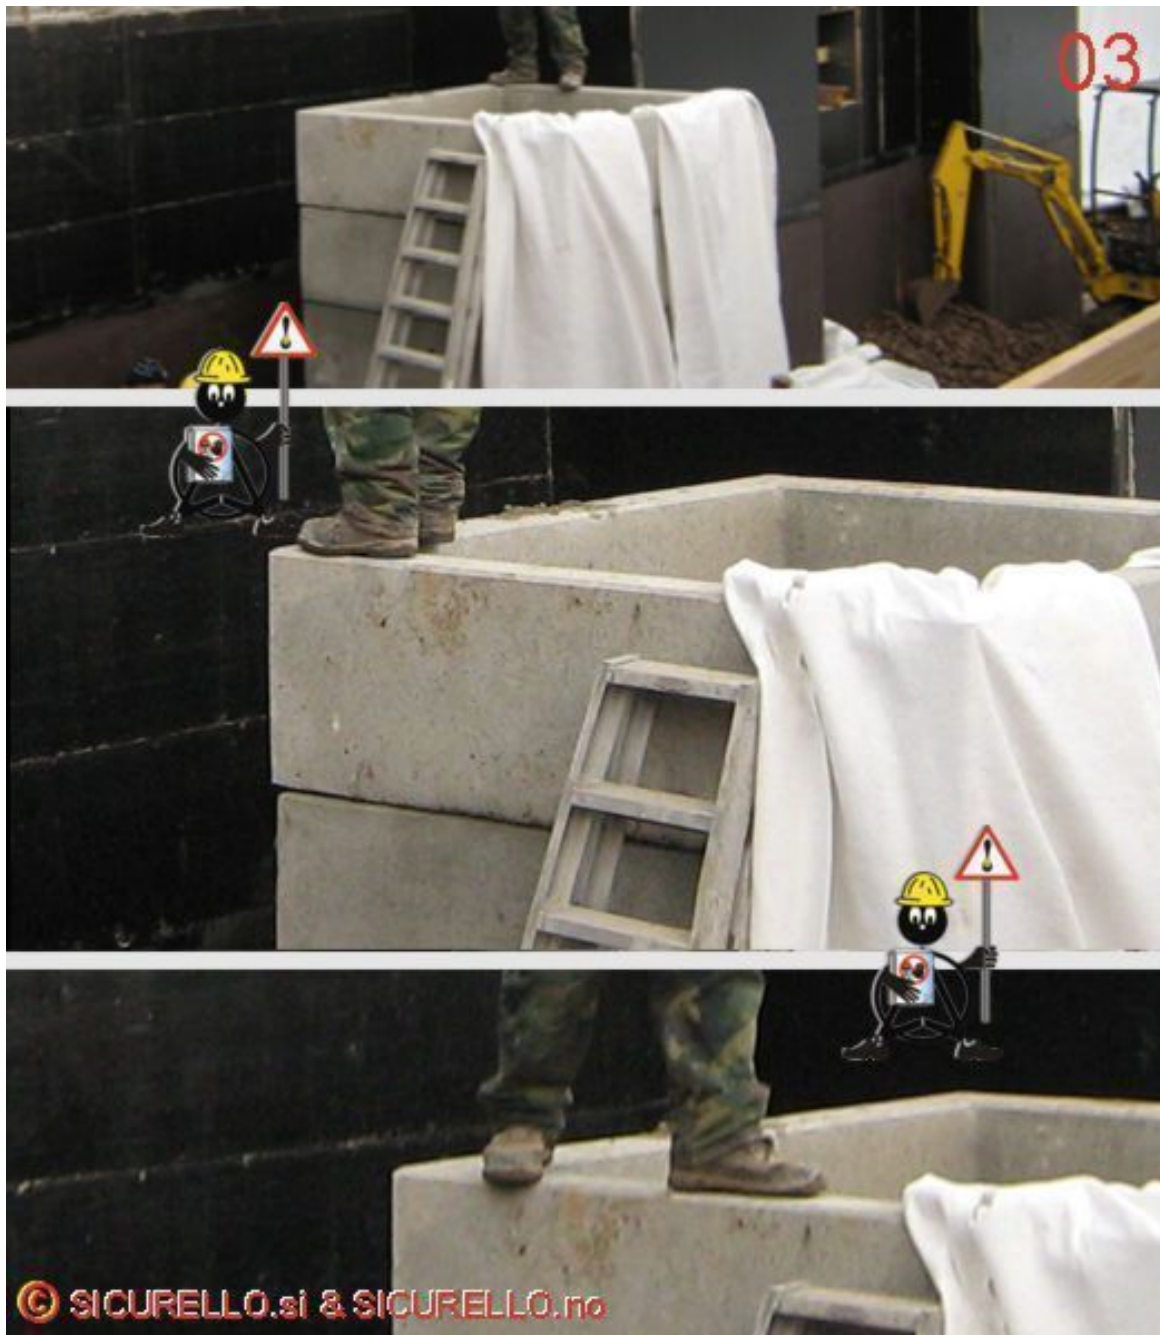
Qualcuno ha allora avuto la brillante idea di scaricare il materiale utilizzando la benna della gru e per fare ciò un operaio è salito sul bordo del pozzetto esponendosi al classico rischio di caduta dall'alto.

Da notare alcuni elementi specifici, che - se possibile - andavano a peggiorare le già precarie condizioni di sicurezza della fase di lavoro:

- la scala utilizzata per salire sul bordo del pozzetto non era certamente adatta allo scopo (troppo corta);
- il tessuto non tessuto steso su un lato del pozzetto - oltre a non servire in quel contesto - aumentava pure la situazione di pericolo, apportando un ulteriore rischio di scivolamento o inciampo dell'operatore;
- la presenza di operai nell'area di ricaduta dell'inerte durante la fase di scarico della benna.

In questa situazione non si può certamente parlare di mancata pianificazione della fase/sottofase di lavoro, ma di una leggerezza che avrebbe potuto comportare danni notevoli in caso di caduta.
