Le immagini dell'insicurezza

L'equibrista.

Trento, 22 Feb - Più volte ci capita di vedere situazioni dove qualche operaio ritiene di "essere dotato di speciali doti" da equilibrista.

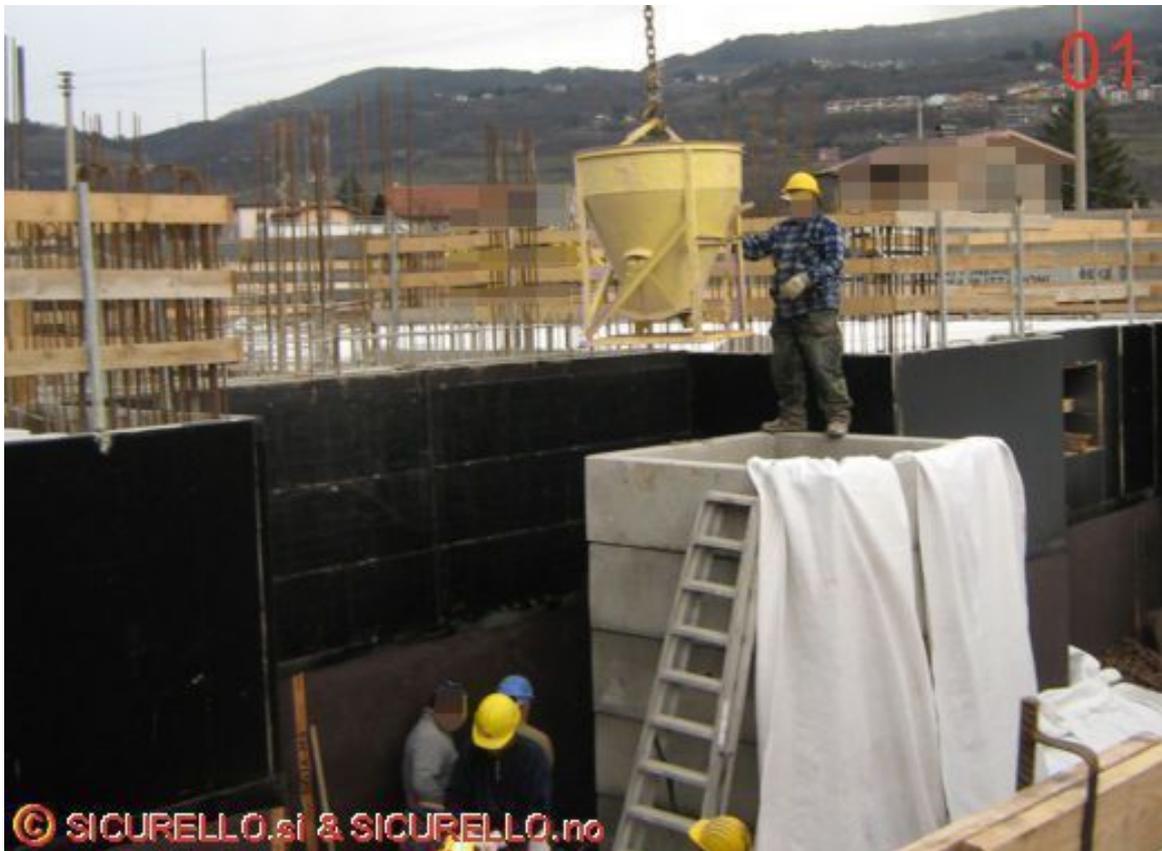
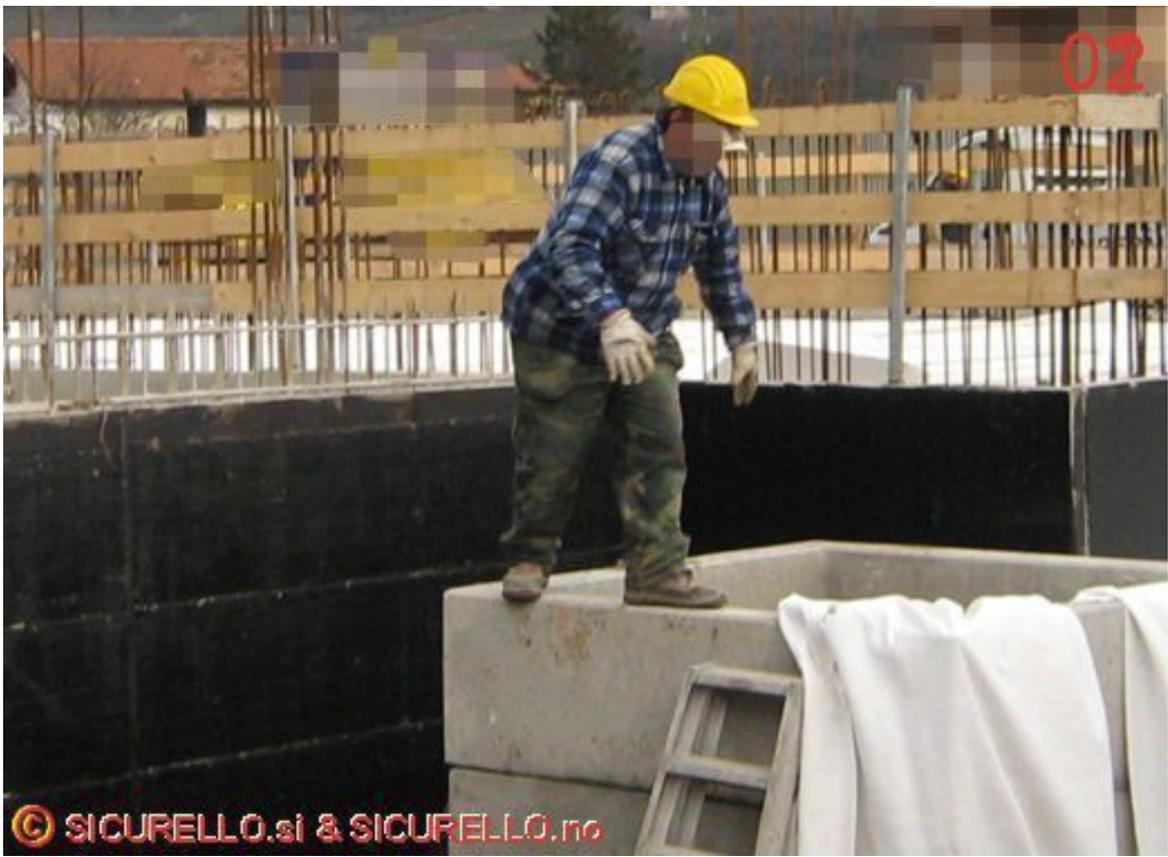
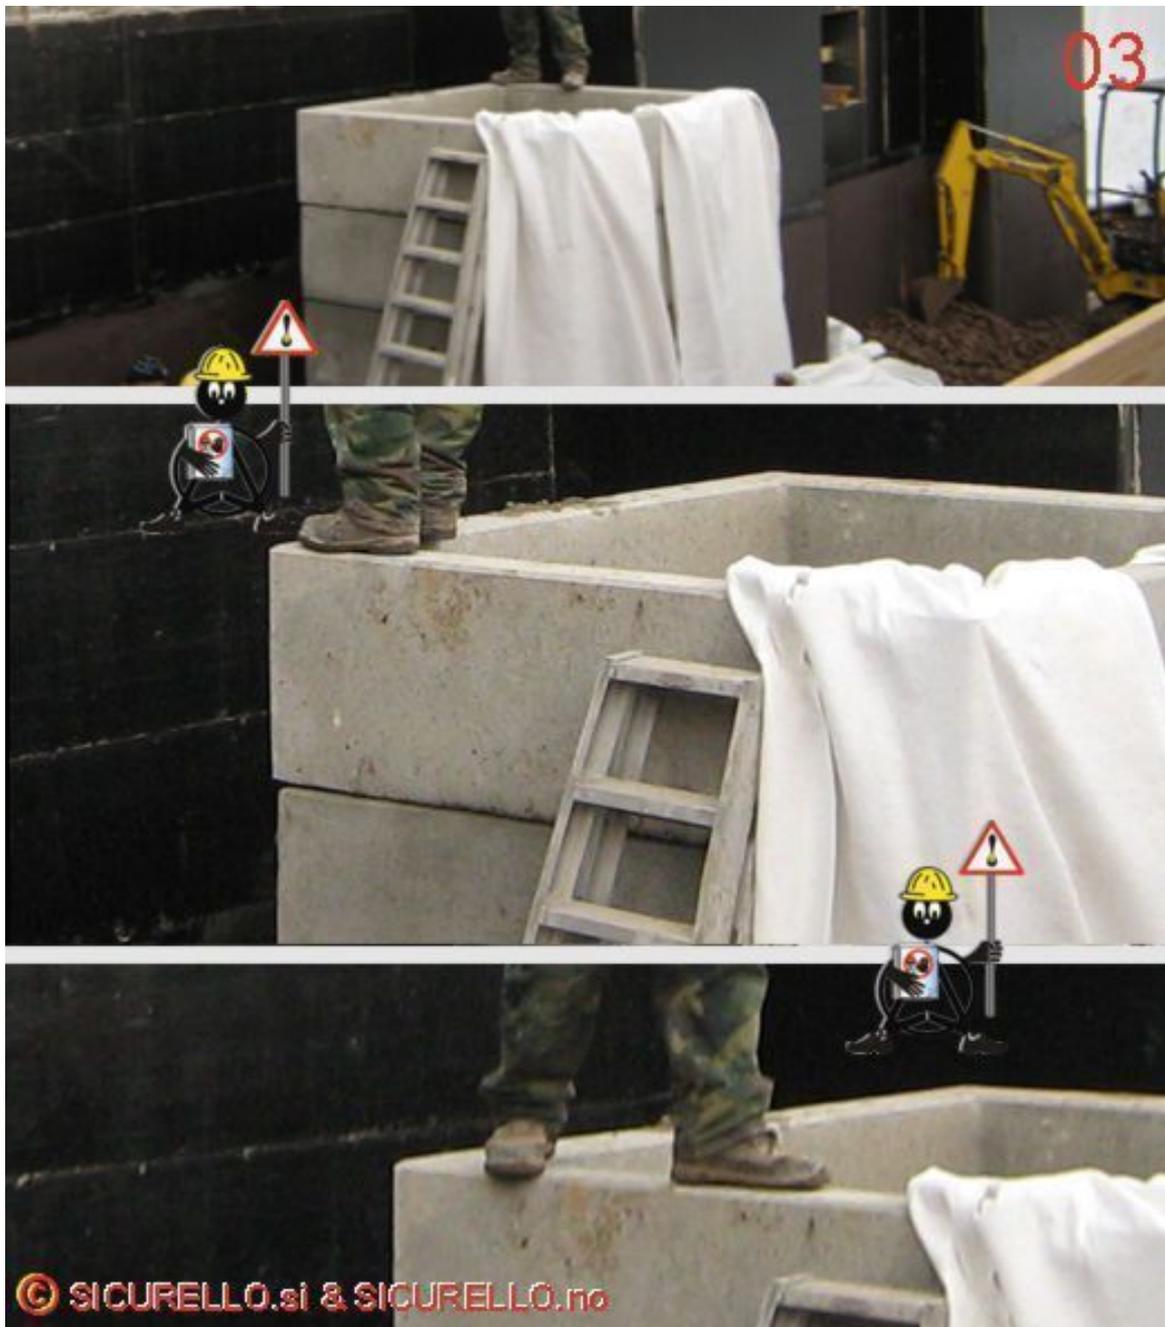
La lavorazione prevedeva la posa di ghiaia di drenaggio a ridosso di un muro, lo scavo era correttamente profilato e regolarmente protetto, un parapetto correva lungo il perimetro del solaio soprastante il muro, la lavorazione veniva svolta con mezzi meccanici (escavatore, minipala meccanica e miniescavatore) e sembrava essere tutto a posto.

Ma per il completamento della posa dell'inerte tra il muro ed un pozzetto prefabbricato di circa 3 metri di altezza era necessario eseguire la lavorazione non con i mezzi meccanici, ma con l'utilizzo della tradizionale carriola.

Qualcuno ha allora avuto la brillante idea di scaricare il materiale utilizzando la benna della gru e per fare ciò un operaio è salito sul bordo del pozzetto esponendosi al classico rischio di caduta dall'alto.

Da notare alcuni elementi specifici, che - se possibile - andavano a peggiorare le già precarie condizioni di sicurezza della fase di lavoro:

- la scala utilizzata per salire sul bordo del pozzetto non era certamente adatta allo scopo (troppo corta);
- il tessuto non tessuto steso su un lato del pozzetto - oltre a non servire in quel contesto - aumentava pure la situazione di pericolo, apportando un ulteriore rischio di scivolamento o inciampo dell'operatore;
- la presenza di operai nell'area di ricaduta dell'inerte durante la fase di scarico della benna.

In questa situazione non si può certamente parlare di mancata pianificazione della fase/sottofase di lavoro, ma di una leggerezza che avrebbe potuto comportare danni notevoli in caso di caduta.
