Le immagini dell'insicurezza

L'equibrista.

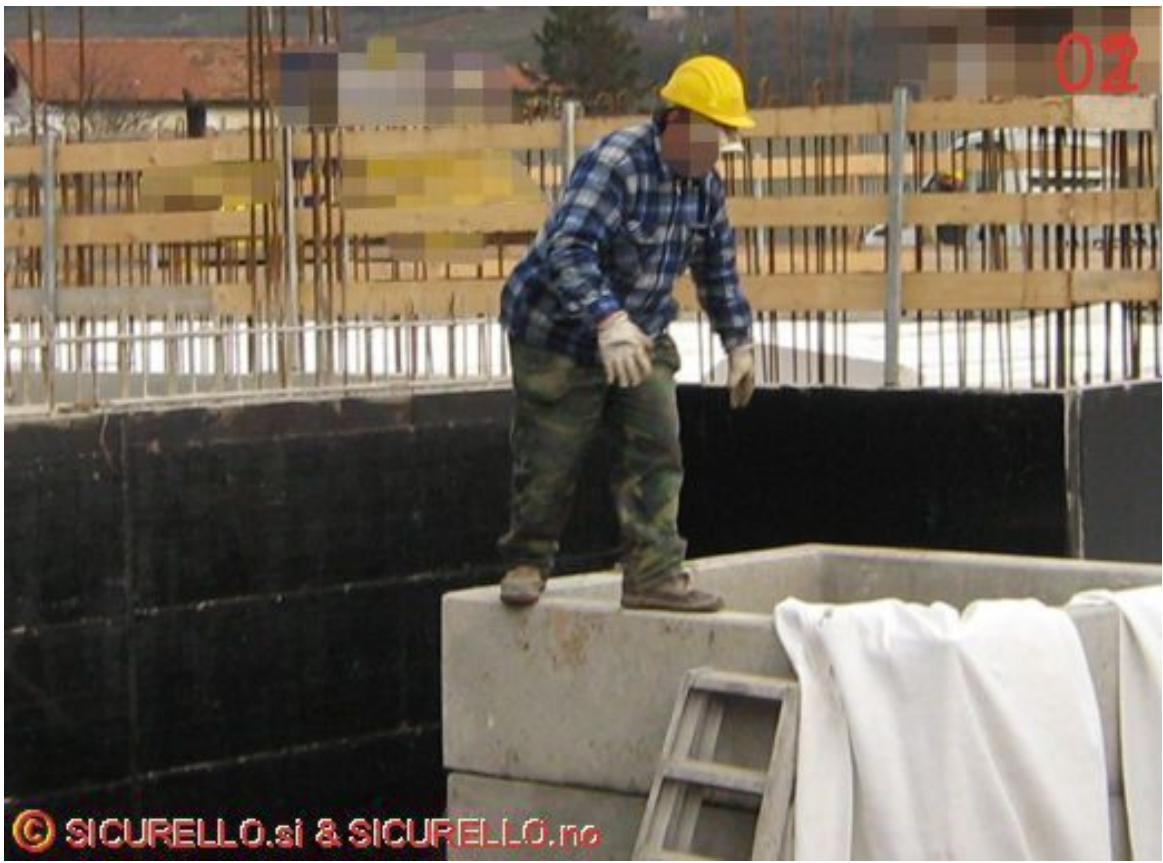
Ma per il completamento della posa dell'inerte tra il muro ed un pozzetto prefabbricato di circa 3 metri di altezza era necessario eseguire la lavorazione non con i mezzi meccanici, ma con l'utilizzo della tradizionale carriola.

Qualcuno ha allora avuto la brillante idea di scaricare il materiale utilizzando la benna della gru e per fare ciò un operaio è salito sul bordo del pozzetto esponendosi al classico rischio di caduta dall'alto.

Da notare alcuni elementi specifici, che - se possibile - andavano a peggiorare le già precarie condizioni di sicurezza della fase di lavoro:

- la scala utilizzata per salire sul bordo del pozzetto non era certamente adatta allo scopo (troppo corta);
- il tessuto non tessuto steso su un lato del pozzetto - oltre a non servire in quel contesto - aumentava pure la situazione di pericolo, apportando un ulteriore rischio di scivolamento o inciampo dell'operatore;
- la presenza di operai nell'area di ricaduta dell'inerte durante la fase di scarico della benna.

In questa situazione non si può certamente parlare di mancata pianificazione della fase/sottofase di lavoro, ma di una leggerezza che avrebbe potuto comportare danni notevoli in caso di caduta.
