**Anno 15 - numero 3061 di venerdì 05 aprile 2013**

# **Le immagini dell'insicurezza**

*Un'insicura sega circolare da banco.*

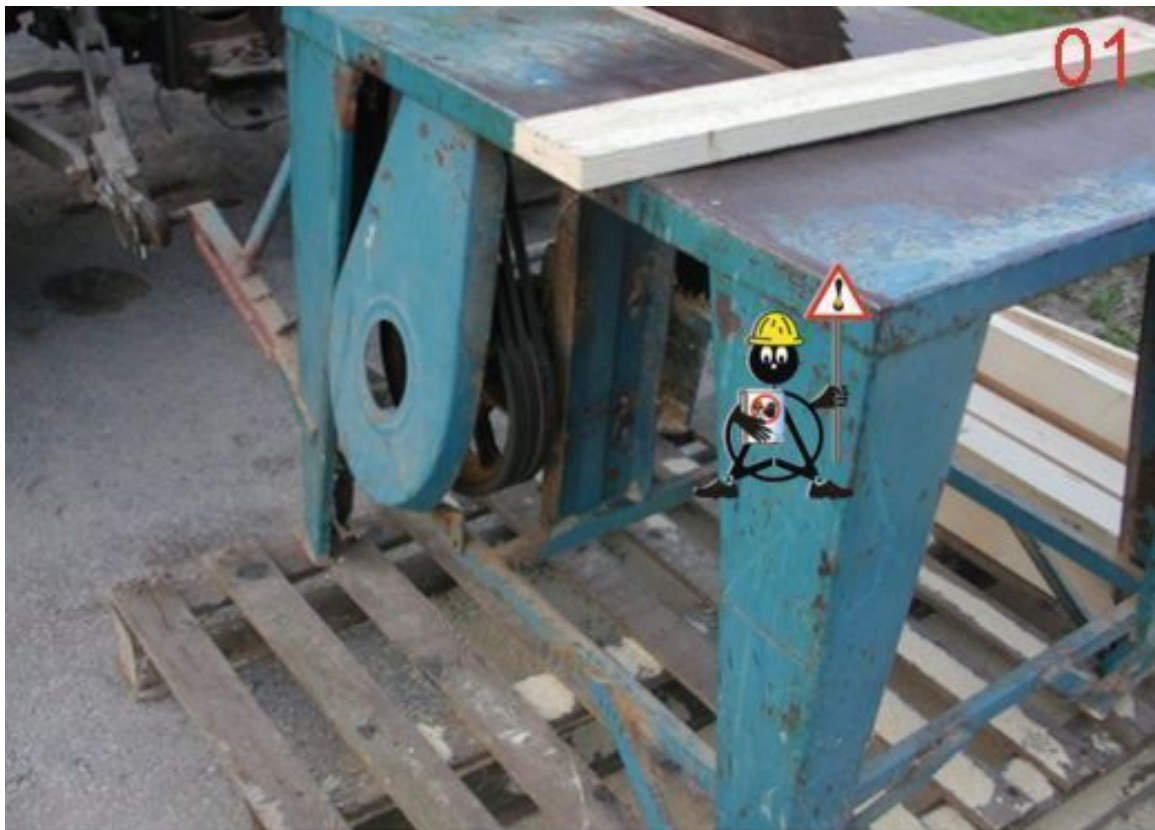
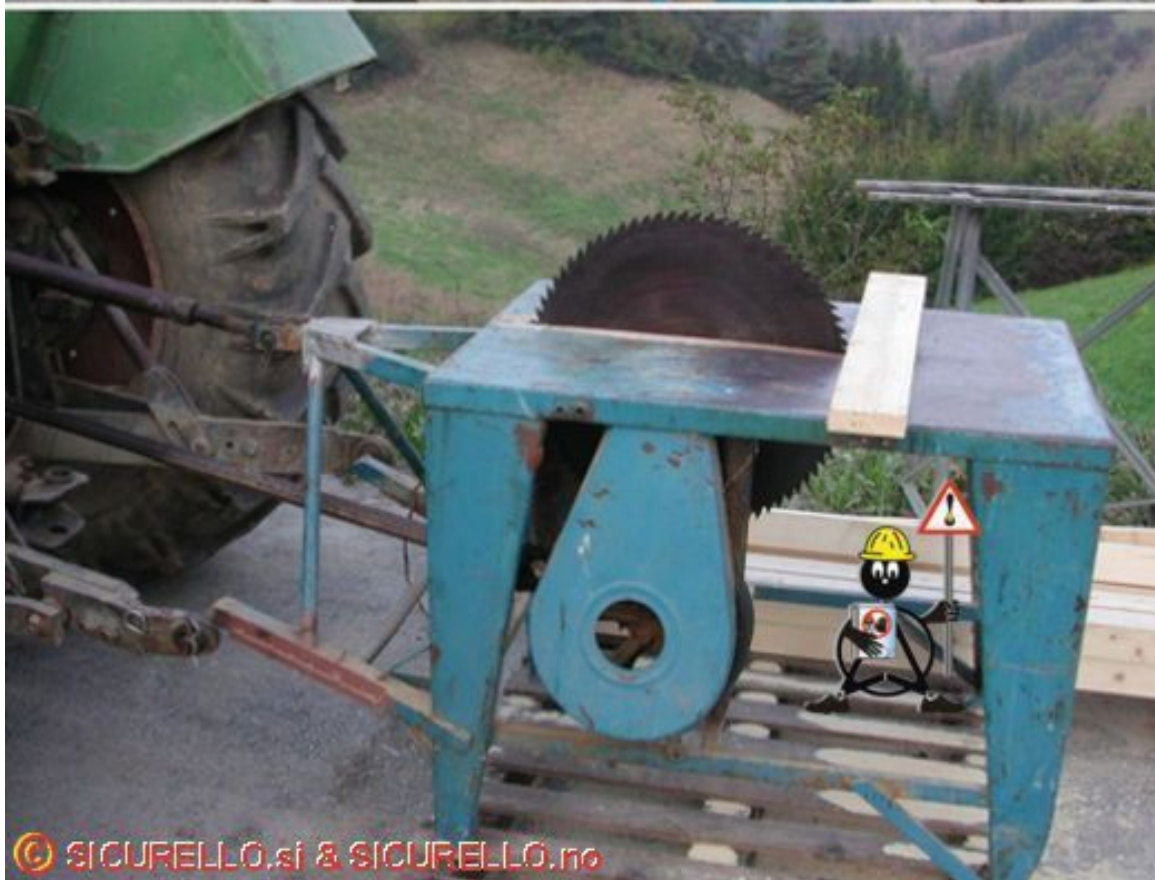
Trento, 5 Apr - L'immagine di oggi è stata scattata alcuni anni fa. All'interno di un cantiere, per lavori di taglio di listoni e tavole in legno, veniva utilizzata una sega circolare a banco collegata alla forza motrice di un trattore. Un utilizzo (e un'abitudine) che può comportare notevoli rischi per l'operatore e che purtroppo le cronache, in maniera troppo costante, ci rammentano.

La totale assenza di ogni dispositivo di protezione, a solo titolo di esempio cito la cuffia di protezione, il coltello divisorio, il carter di protezione della lama nella parte inferiore del banco, unito al cattivo stato di manutenzione del carter a protezione delle cinghie di trasmissione e dell'attrezzatura in generale, sommati alla modalità di alimentazione della lama, rappresentano una situazione di lavoro inaccettabile.

La sospensione dell'attività diventa pertanto obbligatoria, ma il dubbio che qualcuno continui ad utilizzare attrezzature di questo tipo, magari solo a livello "casalingo", rimane.
