Le immagini dell'insicurezza

Un'insicura sega circolare da banco.

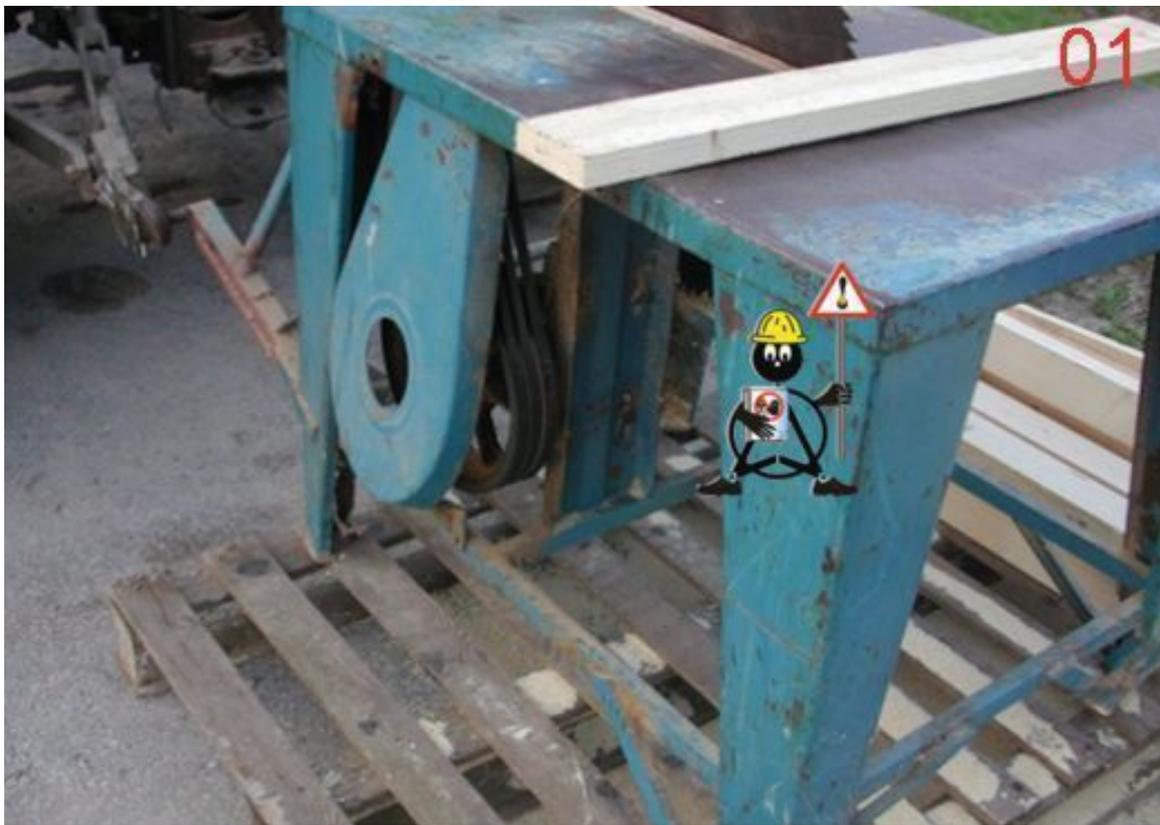
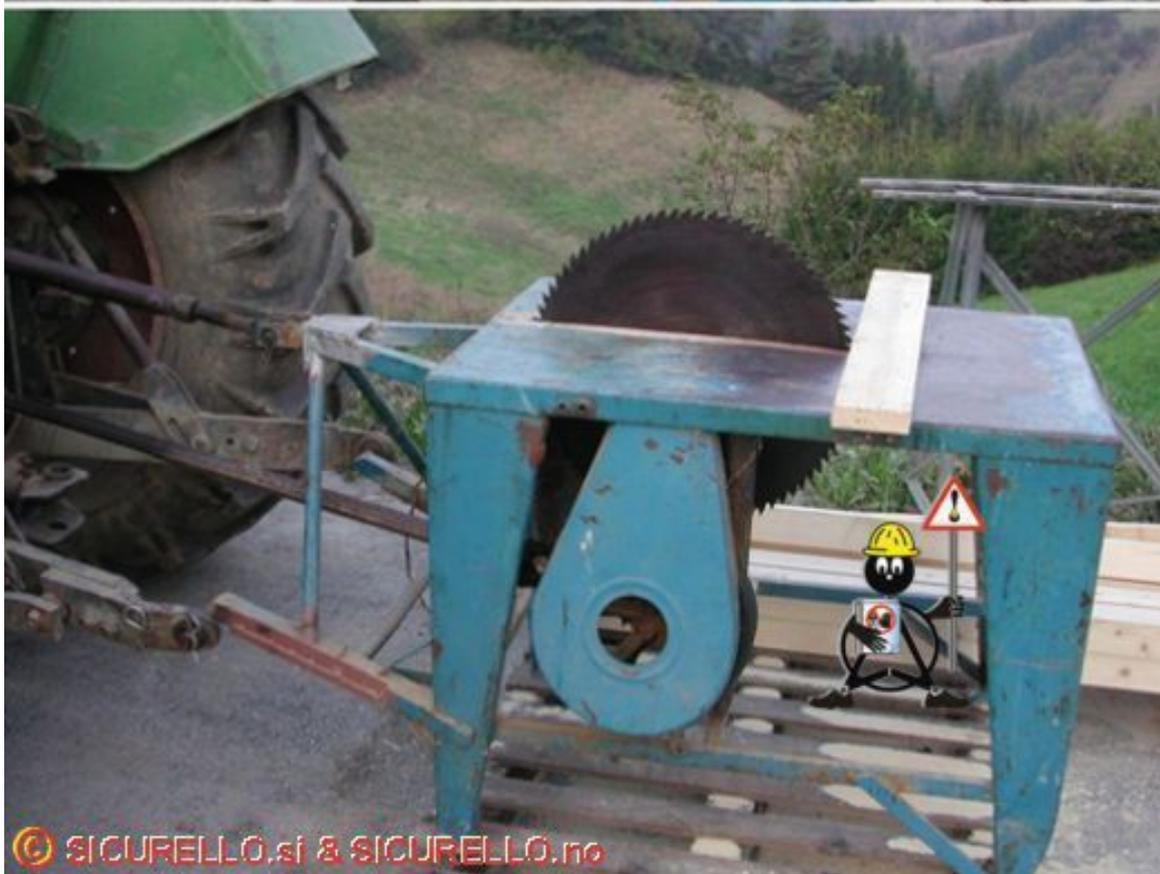
Trento, 5 Apr - L'immagine di oggi è stata scattata alcuni anni fa. All'interno di un cantiere, per lavori di taglio di listoni e tavole in legno, veniva utilizzata una sega circolare a banco collegata alla forza motrice di un trattore. Un utilizzo (e un'abitudine) che può comportare notevoli rischi per l'operatore e che purtroppo le cronache, in maniera troppo costante, ci rammentano.

La totale assenza di ogni dispositivo di protezione, a solo titolo di esempio cito la cuffia di protezione, il coltello divisorio, il carter di protezione della lama nella parte inferiore del banco, unito al cattivo stato di manutenzione del carter a protezione delle cinghie di trasmissione e dell'attrezzatura in generale, sommati alla modalità di alimentazione della lama, rappresentano una situazione di lavoro inaccettabile.

La sospensione dell'attività diventa pertanto obbligatoria, ma il dubbio che qualcuno continui ad utilizzare attrezzature di questo tipo, magari solo a livello "casalingo", rimane.
