## **ARTICOLO DI PUNTOSICURO**

# **Le immagini dell'insicurezza**

### *La scelta del colore.*

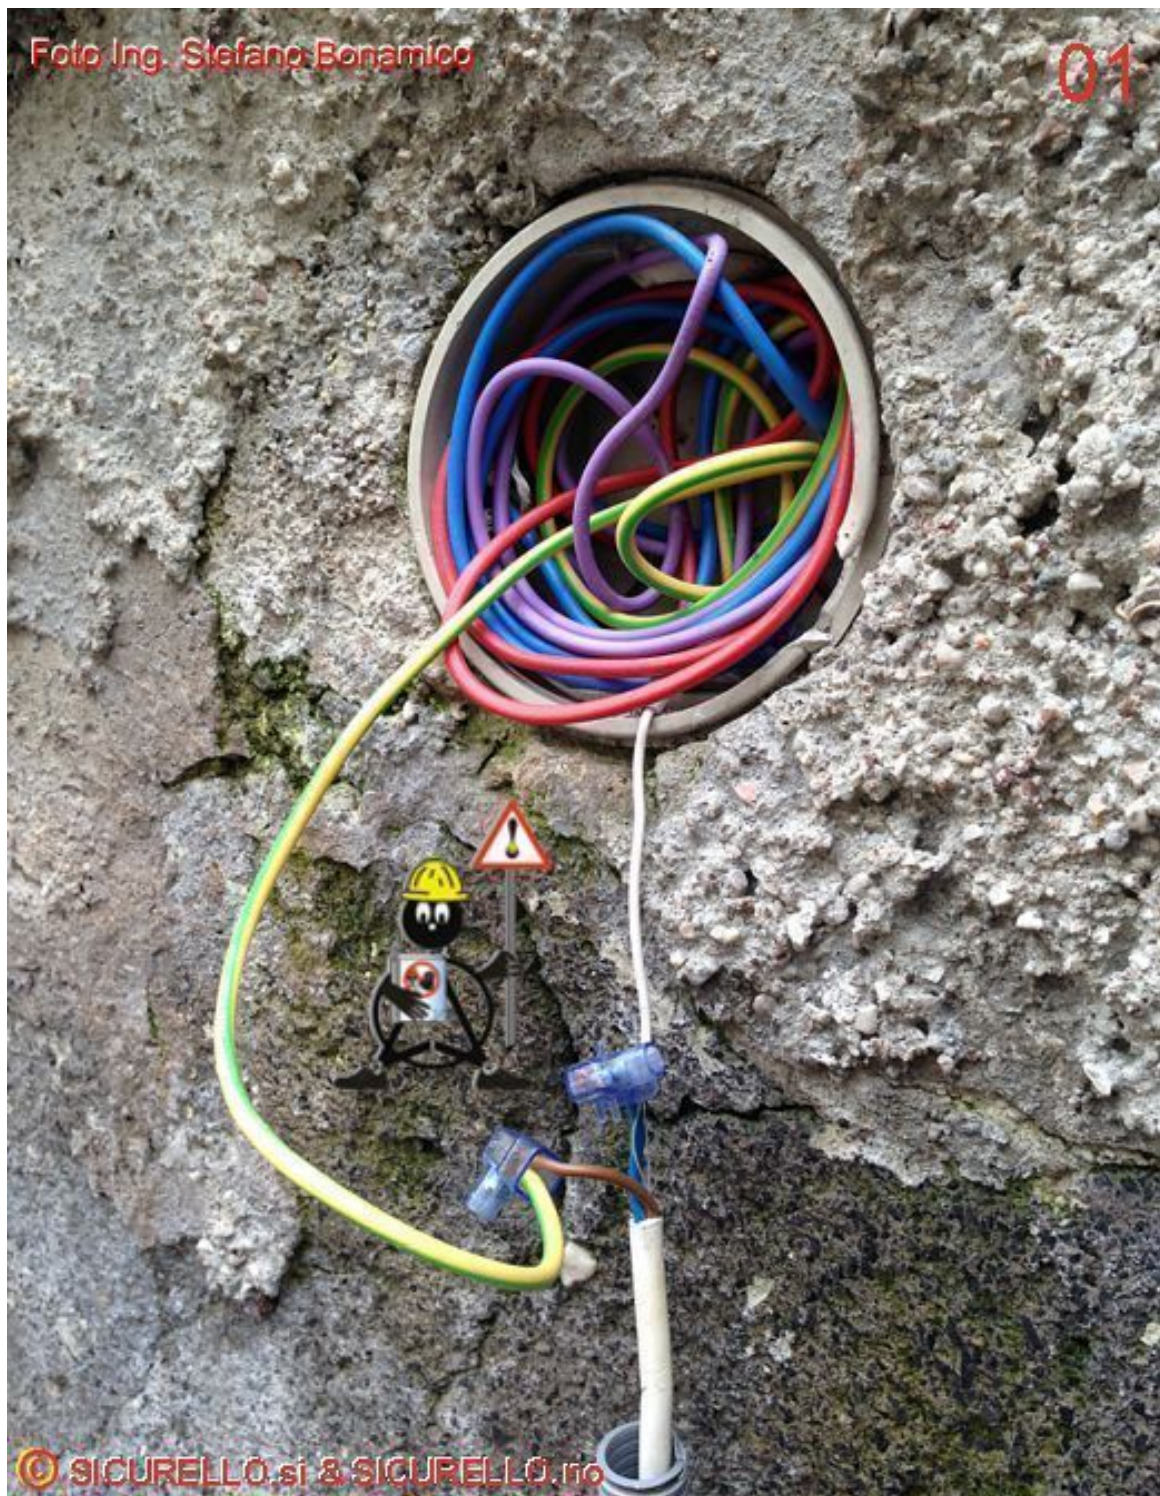
Premesso che vi sono specifiche norme che forniscono le regole generali per l'uso di determinati colori o codici alfanumerici al fine di identificare i conduttori, evitando quindi ambiguità e conseguenti rischi, chi ha realizzato il collegamento elettrico non ha certamente rispettato tali norme ed è evidente come il conduttore di fase (marrone) è in realtà connesso al cavo giallo/verde che universalmente contraddistingue il conduttore di protezione ("terra").

A questo va aggiunta pure una considerazione generale relativa alla scatola di derivazione posta nel muro che risulta priva del coperchio o di altri sistemi di protezione dall'acqua.

Alla luce di quanto sopra, sottolineiamo come - per i manutentori degli impianti - è importante utilizzare sempre gli appositi strumenti (tester, cercafase) per determinare l'effettiva assenza di tensione dai conduttori e non fidarsi *semplicemente* della colorazione delle guaine di rivestimento degli stessi.
