Le immagini dell'insicurezza

Piano di lavoro anomalo e tenuta adamitica (o quasi).

Trento, 26 Apr - L'immagine di oggi è tratta dal nostro archivio ed è stata scattata alcuni anni fa (non molti).

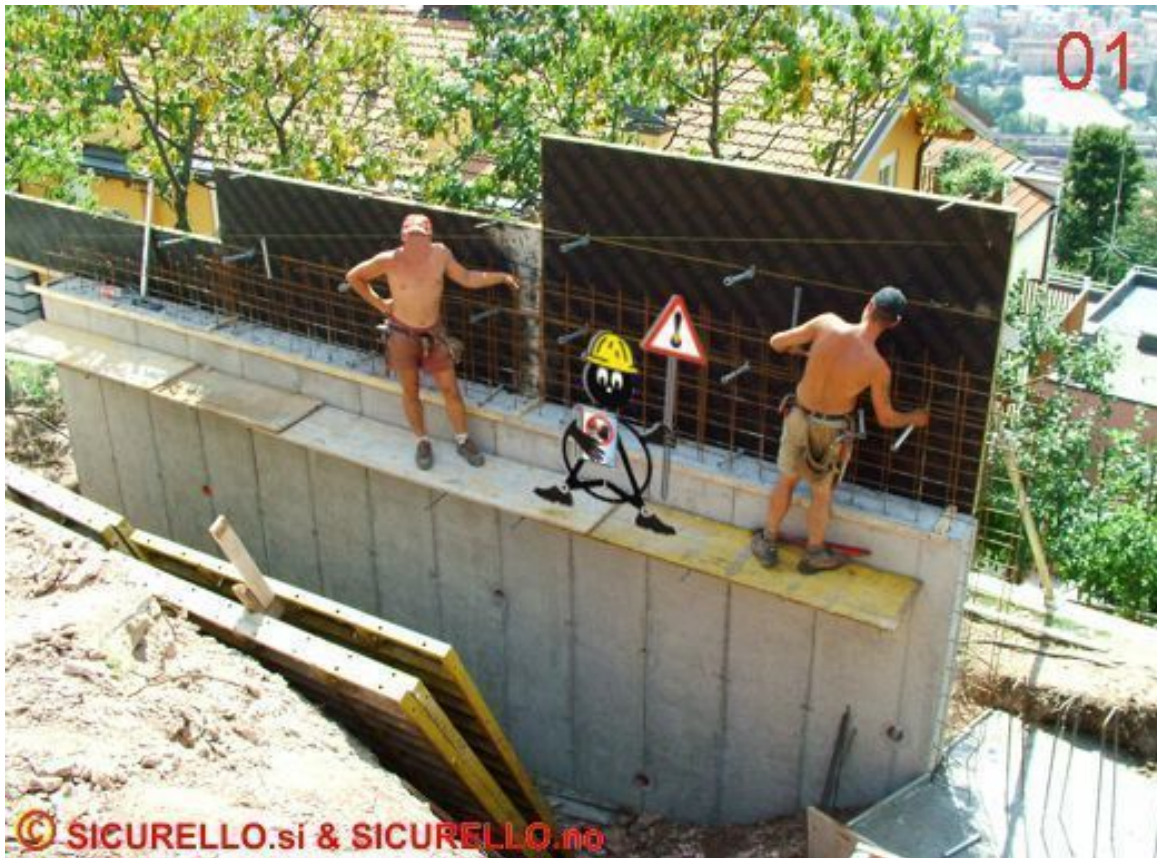
Durante i lavori di realizzazione di un muro di contenimento, anziché installare specifiche opere provvisorie, come previsto dal P.S.C., dal P.O.S. dell'impresa e concordato in cantiere, per accelerare i tempi di realizzazione, i due lavoratori hanno pensato di realizzare un impalcato di servizio "veloce" posizionando dei "pannelli armo" direttamente sulle barre di ancoraggio della cassaforma con il pericolo di cedimento dell'improvvisata passerella. Da sottolineare anche il rischio di caduta verso l'esterno in quanto il tutto era privo di parapetti anticaduta.

Ricordiamo che il "pannello armo" viene generalmente utilizzato per casserare le murature, ha uno spessore di circa 27 mm. ed è composto da più strati di legno incollati l'uno all'altro, due esterni longitudinali ed uno interno trasversale. L'utilizzo dei "pannelli armo" come piano di lavoro è vietato dalla normativa che prevede che le tavole costituenti il piano di calpestio di ponti, passerelle, andatoie ed impalcati di servizio devono avere le fibre con andamento parallelo all'asse, spessore adeguato al carico da sopportare ed in ogni caso non minore di 4 centimetri, e larghezza non minore di 20 centimetri.

Un secondo aspetto da considerare, in particolare andando verso giornate calde ed assolate, riguarda l'abbigliamento di lavoro. La tendenza dei lavoratori è quella di togliersi la maglietta e indossare pantaloni corti, ma il pericolo derivante dall' esposizione ai raggi del sole con il rischio di colpi di calore, eritemi solari (le classiche scottature), la disidratazione e le sue conseguenti ricadute sulle condizioni fisiche del lavoratore, nonché il rischio di tagli, punture, abrasioni, impongono invece la necessità di utilizzare un abbigliamento adeguato (maglietta e pantaloni lunghi).

Ed infine la classica considerazione relativa al mancato utilizzo dei D.P.I. (casco e guanti in particolare).
