Le immagini dell'insicurezza

Quasi una brutta filastrocca.

Trento, 10 mag - Nelle immagini dell'insicurezza di oggi, una situazione che si ripete nel tempo, *quasi come una brutta filastrocca*: il montaggio di ponteggi con l'operatore sistematicamente privo degli specifici D.P.I. anticaduta (del casco ormai non parlo più, per molti è un optional inutile).

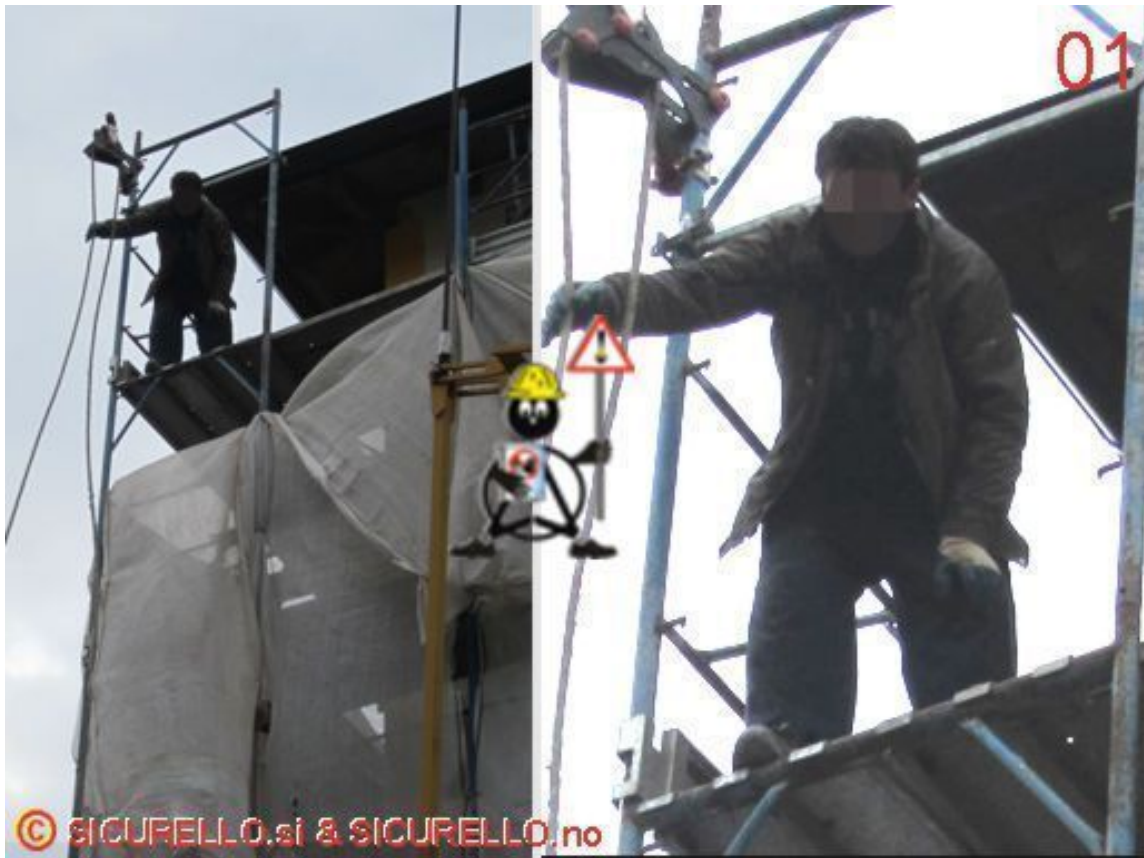
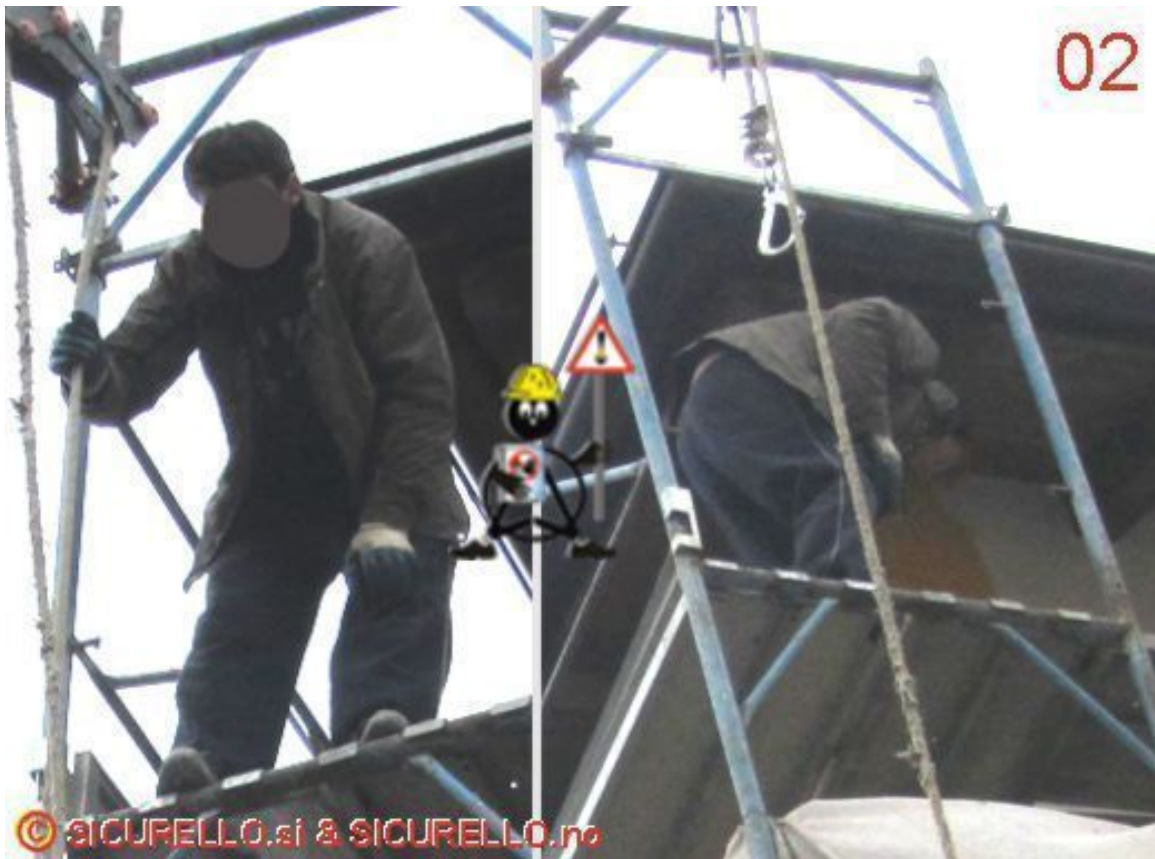
Otto-dieci metri di altezza dal piano di imposta del ponteggio non vengono considerati un pericolo, il rischio di caduta nel vuoto è reale ed elevato, i controlli (datore di lavoro? preposto? coordinatore sicurezza? ...) sono assenti ed il lavoratore - quando si accorge dell'improvvisato fotografo - quatto quatto si allontana.
La speranza è che sia andato ad indossare l' imbragatura di sicurezza.
