Le immagini dell'insicurezza

Incontentabile

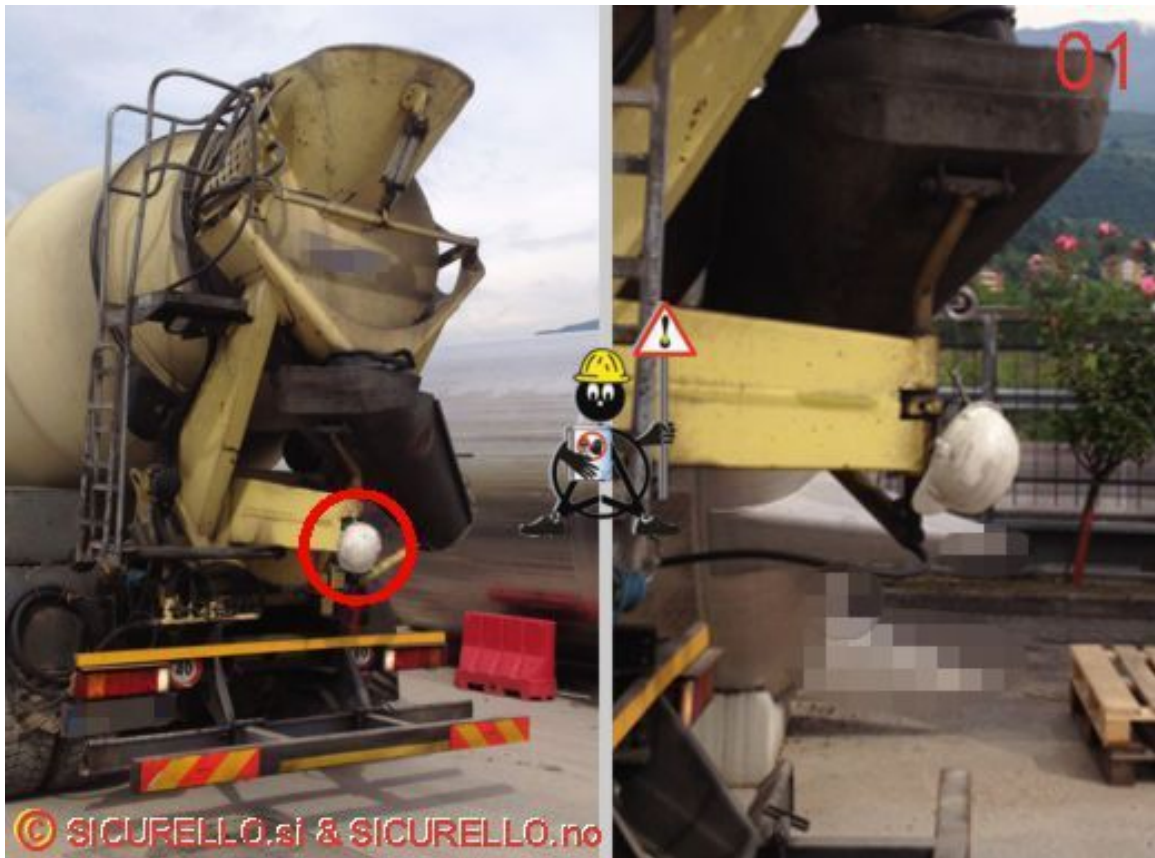
Davvero incontentabile o forse no. Il problema è che l'autista dell' autobetoniera delle foto di oggi, il casco lo usa in maniera scorretta. Dopo essere arrivato in cantiere, mentre attende l'arrivo del suo turno per scaricare il calcestruzzo, aggancia il casco ai meccanismi di rotazione della "canala di scarico" e poi via verso il punto di consegna del materiale con il casco appeso.

A volte ci sentiamo ripetere: "non metto il casco perché mi fa perdere i capelli". Ricordiamo che un corretto utilizzo del casco diminuisce il rischio di infortuni, mentre la cura dei D.P.I., messi a disposizione dal datore di lavoro, può ridurre anche il rischio di malattie professionali.

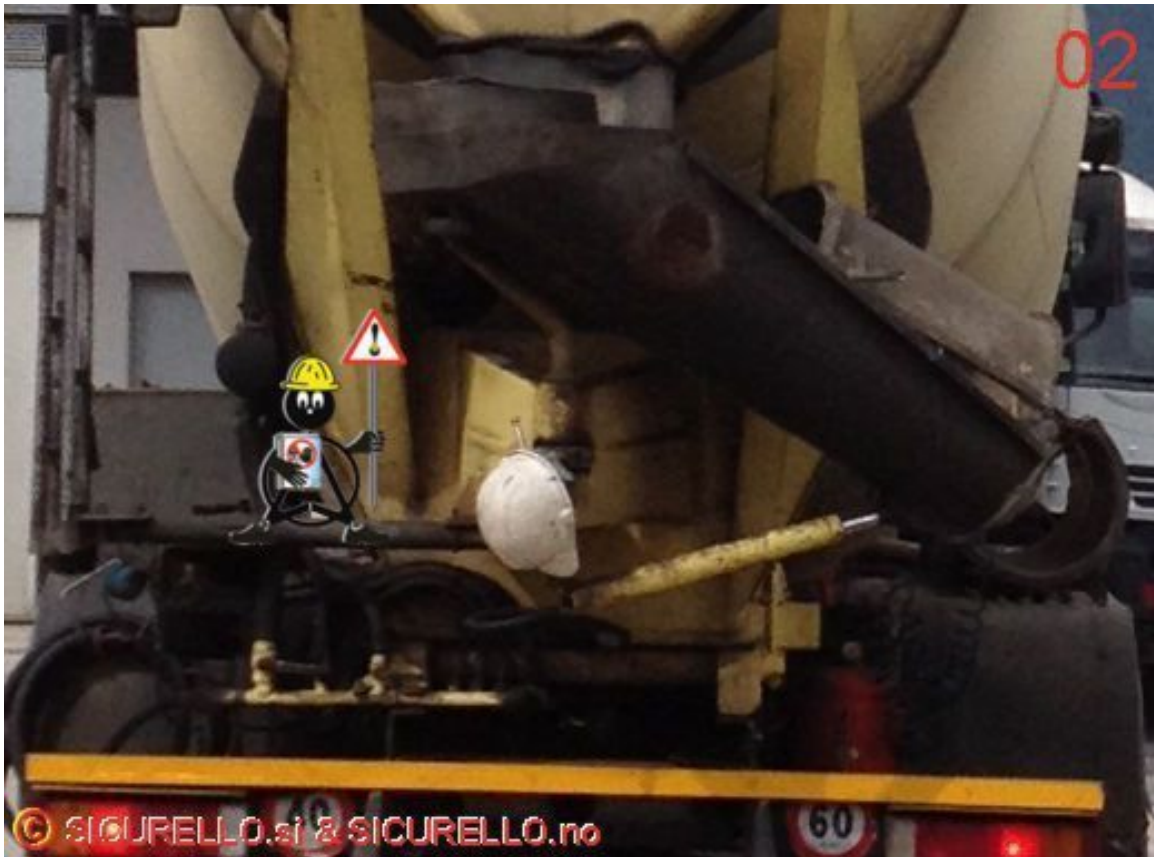
Oltre ai ripetuti urti contro i supporti, non bisogna certamente fare voli pindarici per pensare a cosa raccoglie il casco: grasso, unto, additivi chimici del calcestruzzo, cemento, residui dei gas di scarico del mezzo, ruggine, polvere..... e poi l'autista prende il casco e lo indossa trasportando quanto raccolto dal suo D.P.I. direttamente sui capelli e sul cuoio capelluto.

Ed allora il rischio di contrarre patologie cutanee è sicuramente notevole: dermatiti, eczemi allergici, irritazioni, infiammazioni, lesioni cutanee, allergie e non ultimo la calvizie che può diventare un effetto non certamente secondario.
