## ARTICOLO DI PUNTOSICURO

### Le immagini dell'insicurezza

#### *Procedure di lavoro.*

Verona, 5 Lug - Le immagini di oggi ci mostrano parte della sequenza di montaggio di una struttura metallica. I lavori ? di ampliamento di un centro commerciale ? vengono realizzati in un'area attigua all'ingresso del centro commerciale stesso ed è qui che *SICURELLO.no* si è posizionato per scattare le foto.

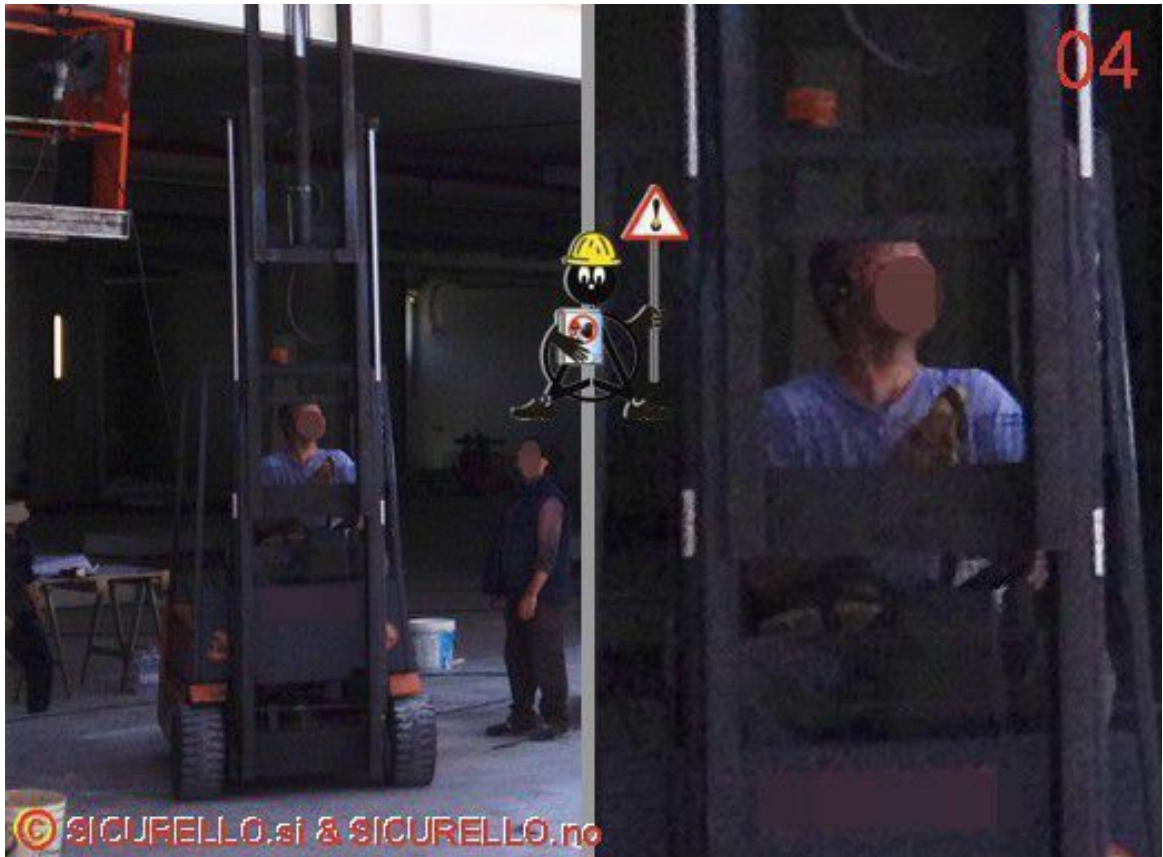
Una volta impostate le travi, si passa alla fase successiva ovvero una piccola traslazione di tutta la struttura per il posizionamento definitivo. Con una fascia si aggancia alla gru uno dei pilastri e l'operatore (tastiera radiocomandata della gru in mano) sale sul muletto ed effettua la traslazione *governando in contemporanea* muletto e gru.

Infine ci si accorge che una delle colonne è andata fuori piombo ed allora l'operatore "congela" la situazione, lascia il carrello elevatore per trovare una soluzione.

Anche in questo caso, si rileva la situazione DPI ZERO ? niente elmetto, niente DPI anticaduta sulla piattaforma, niente guanti....
