### Le immagini dell'insicurezza

#### *Procedure di lavoro.*

Verona, 5 Lug - Le immagini di oggi ci mostrano parte della sequenza di montaggio di una struttura metallica. I lavori ? di ampliamento di un centro commerciale ? vengono realizzati in un'area attigua all'ingresso del centro commerciale stesso ed è qui che *SICURELLO.no* si è posizionato per scattare le foto.

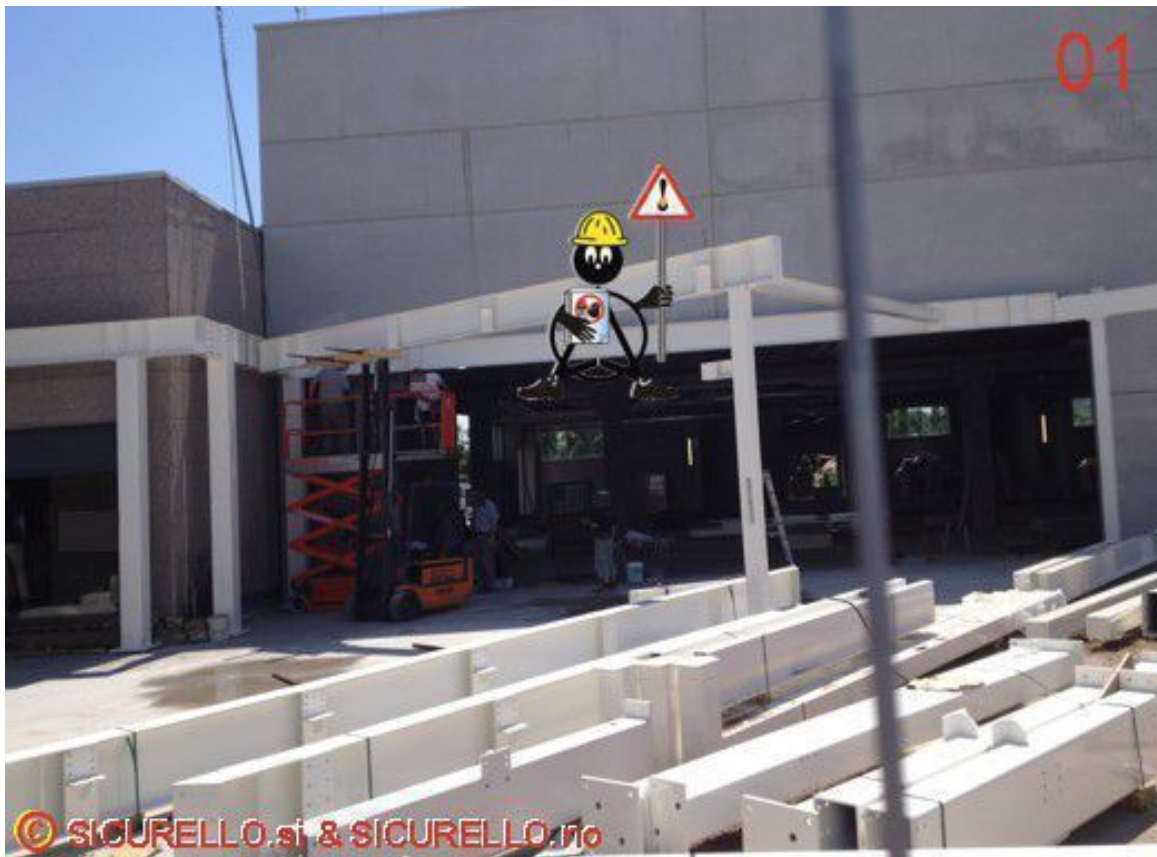
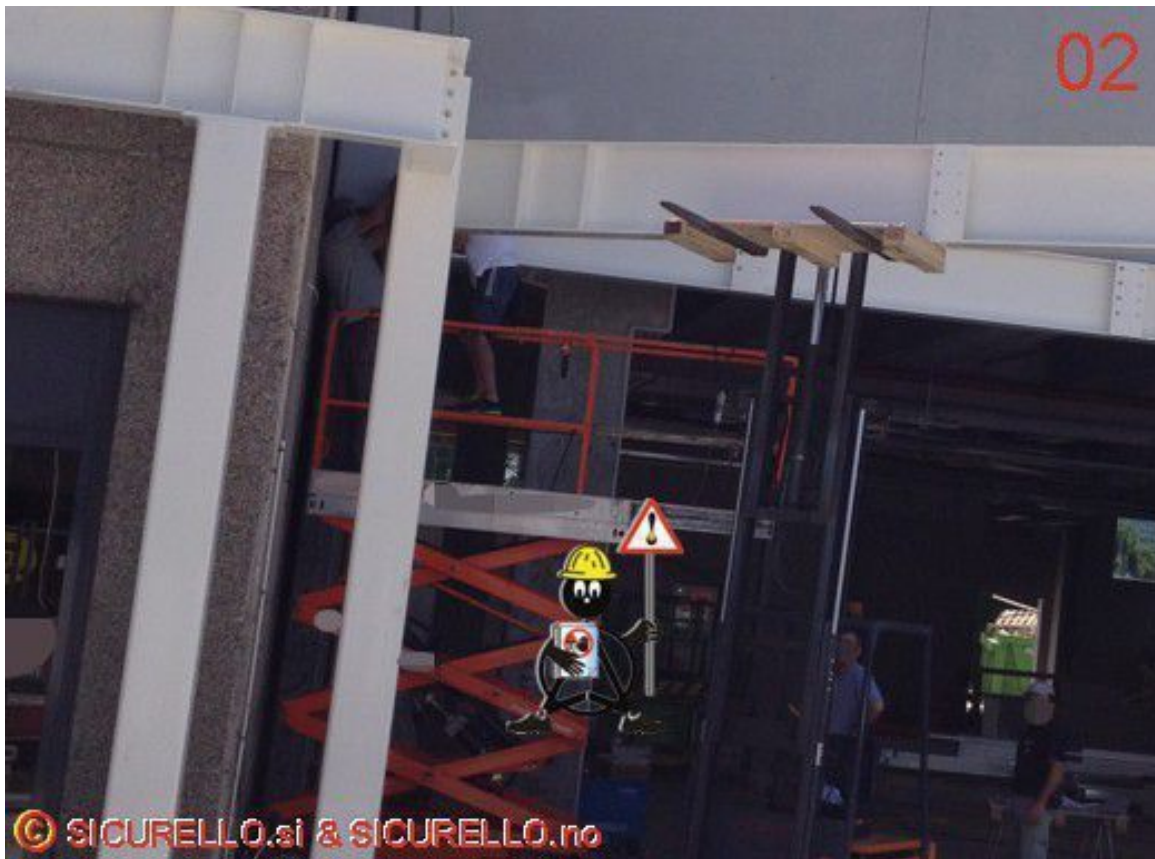
Dopo aver posizionato le colonne verticali ed alcune travi, gli addetti a bordo delle PLE, si piazzano a ridosso del carrello elevatore per imbullonare una trave tenuta in *tiro* dalla gru (foto 01 e 02).

In questa situazione è da rilevare che:

- il "muletto" viene utilizzato come *supporto* di una delle travi ed a bordo non vi è nessun manovratore ;
- durante il lavoro uno degli operai si posiziona nello spazio ridotto tra la struttura in cemento armato esistente e la trave in fase di movimentazione, il rischio di schiacciamento è evidente;
- durante il lavoro l'altro addetto si posiziona con i piedi sul corrente intermedio del parapetto della PLE.

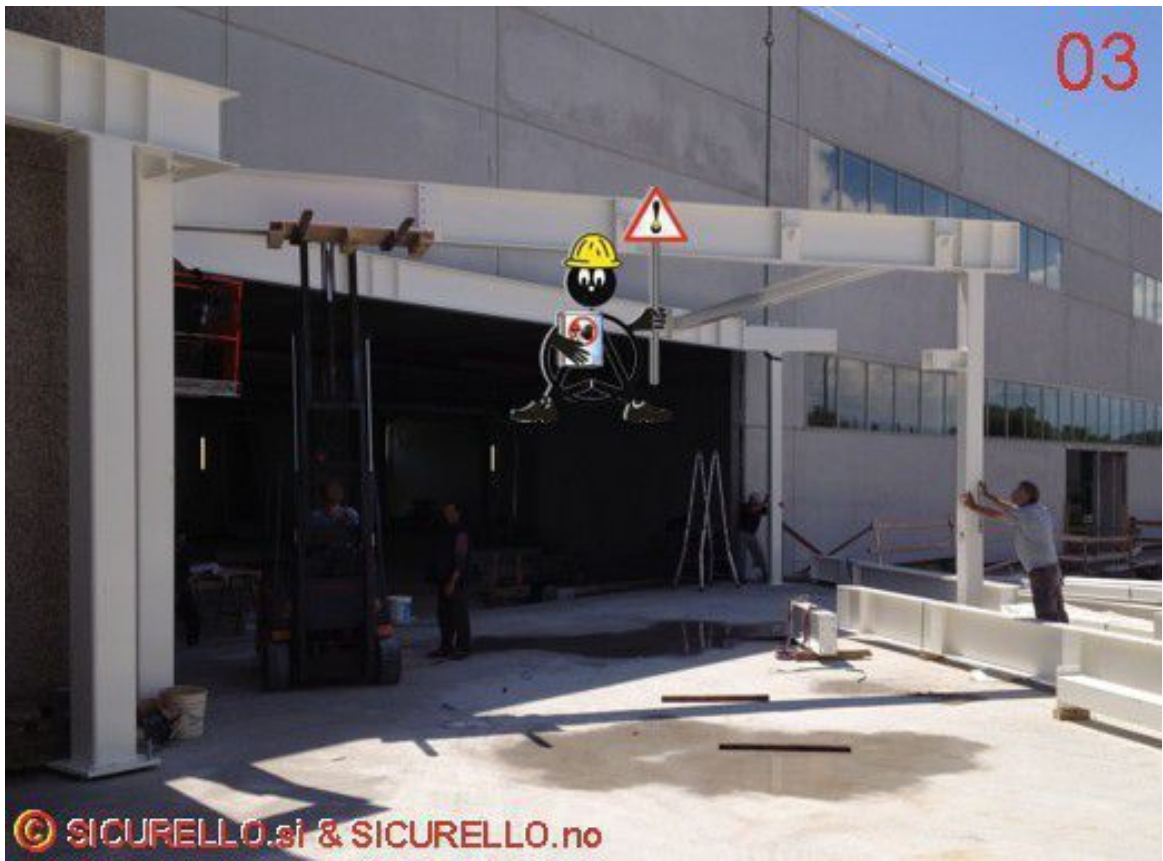
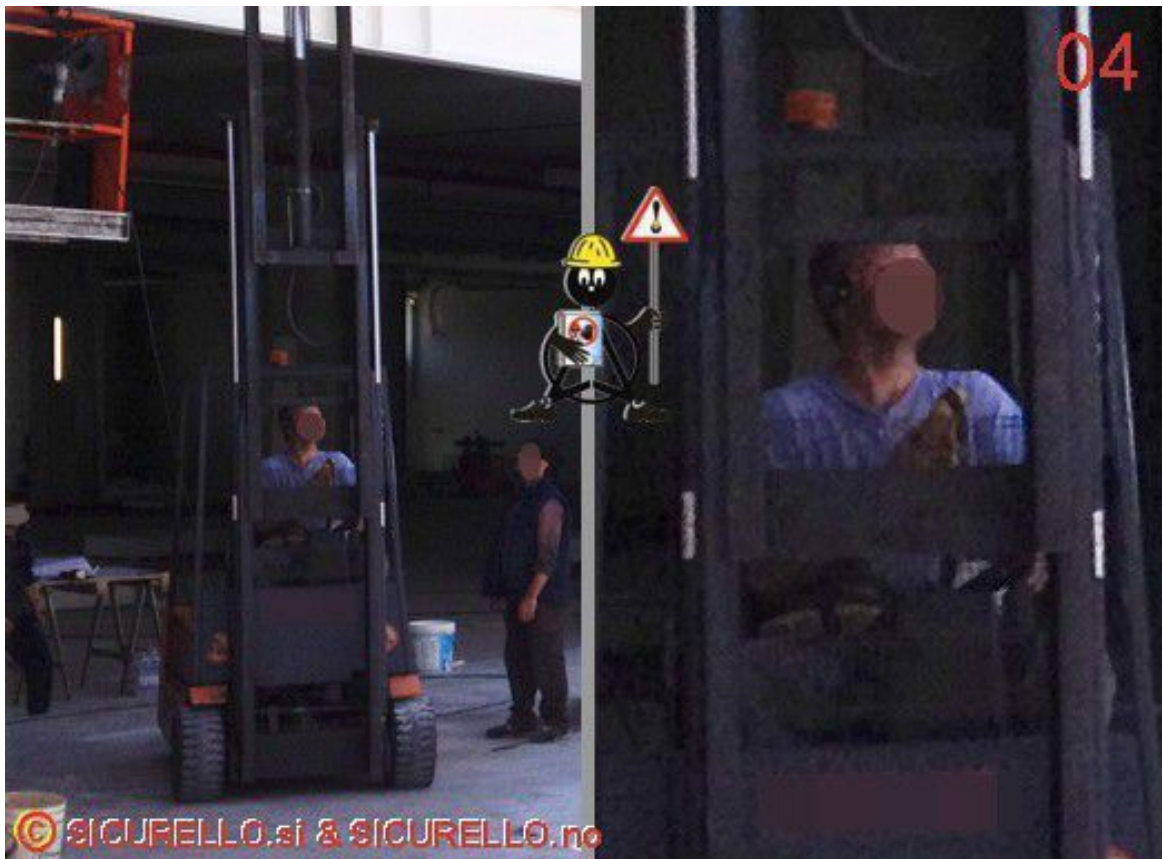
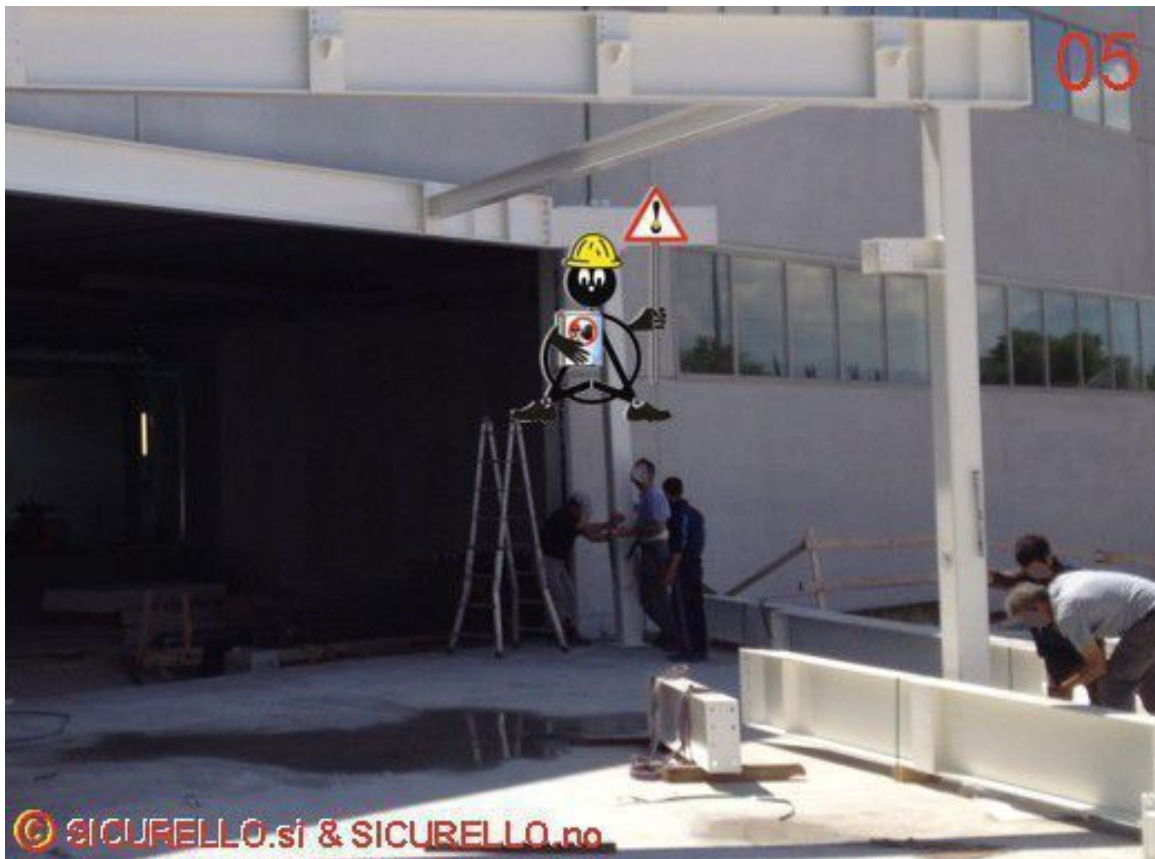
Una volta impostate le travi, si passa alla fase successiva ovvero una piccola traslazione di tutta la struttura per il posizionamento definitivo. Con una fascia si aggancia alla gru uno dei pilastri e l'operatore (tastiera radiocomandata della gru in mano) sale sul muletto ed effettua la traslazione *governando in contemporanea* muletto e gru.

Infine ci si accorge che una delle colonne è andata fuori piombo ed allora l'operatore "congela" la situazione, lascia il carrello elevatore per trovare una soluzione.

Anche in questo caso, si rileva la situazione DPI ZERO ? niente elmetto, niente DPI anticaduta sulla piattaforma, niente guanti....
