Le immagini dell'insicurezza

I rischi legati agli scavi: "una monografia" in più parti dedicata ai vari aspetti dell'insicurezza relativa all'esecuzione di scavi ed attività all'interno dei medesimi. Prima parte: l'esecuzione dello scavo.

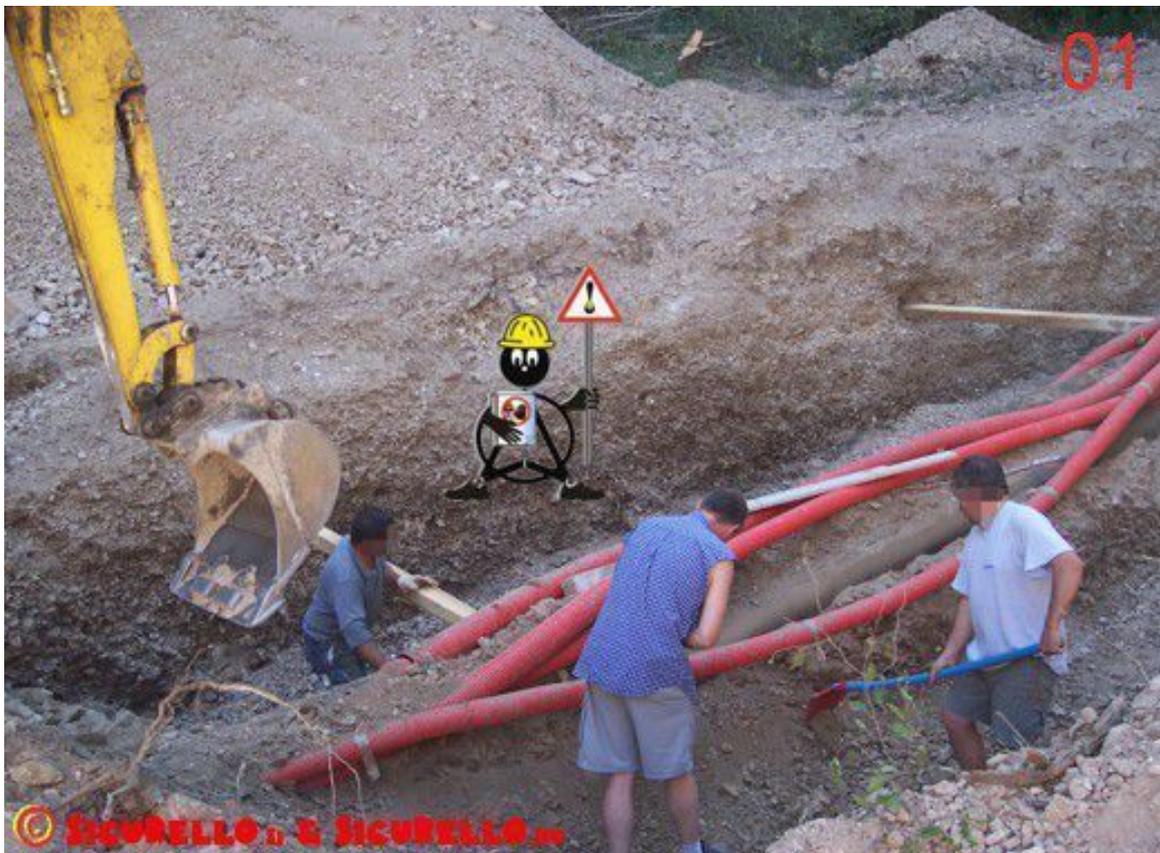
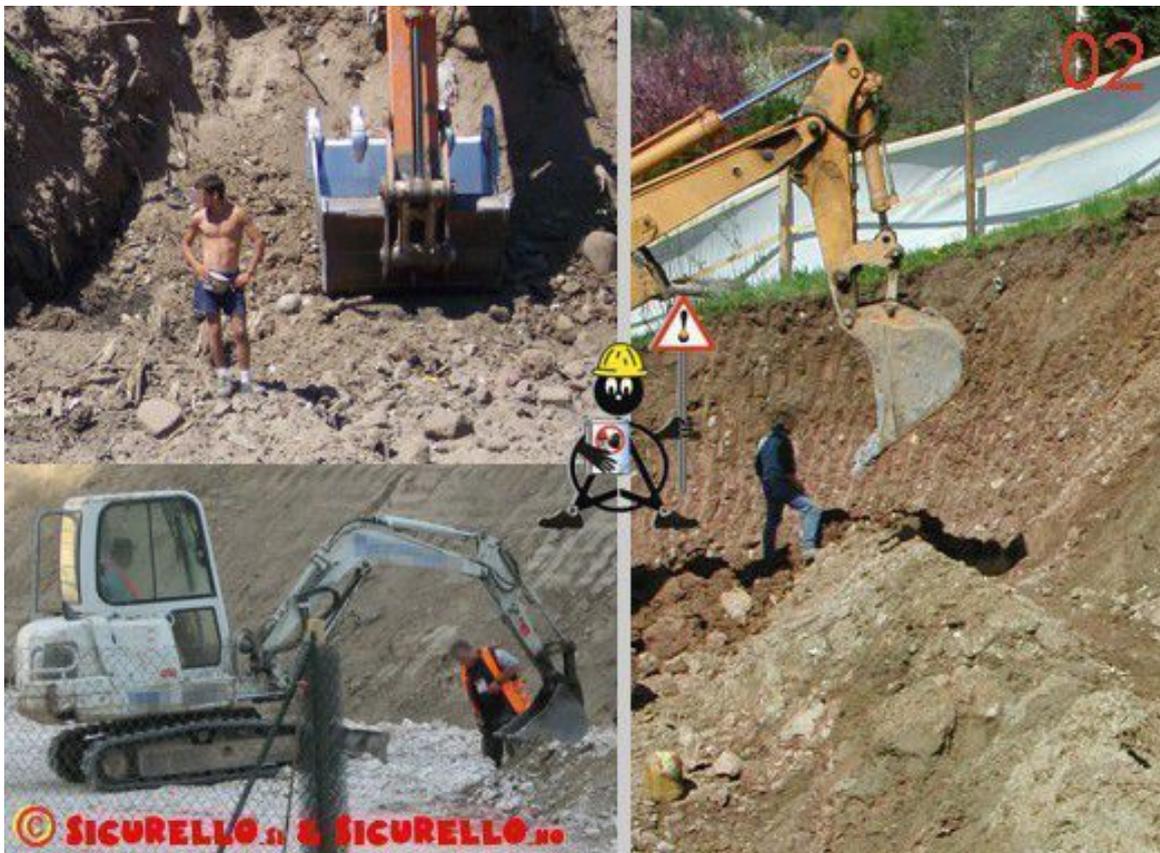
Un elevato rischio di infortunio è dovuto all'interferenza tra le attività di lavoro delle macchine ed i lavoratori. Le prime immagini di oggi ci mostrano proprio questo tipo di situazione: la presenza di lavoratori che operano all'interno del raggio d'azione dell' escavatore (in un caso ? foto 01 - quasi a contatto con la benna dell'escavatore stesso). Anche considerando che l'operatore del mezzo d'opera sia particolarmente attento alla sua attività, il pericolo dovuto ad un involontario spostamento della benna, ad un'errata manovra, ad un piccolo cedimento del braccio è troppo elevato per essere accettato. Molte volte (foto 02) le situazioni ? magari di controllo dell'attività di scavo - possono sembrare ordinarie e prive di rischi, ma in ogni caso si deve evitare di posizionarsi nelle immediate vicinanze od a ridosso della benna.

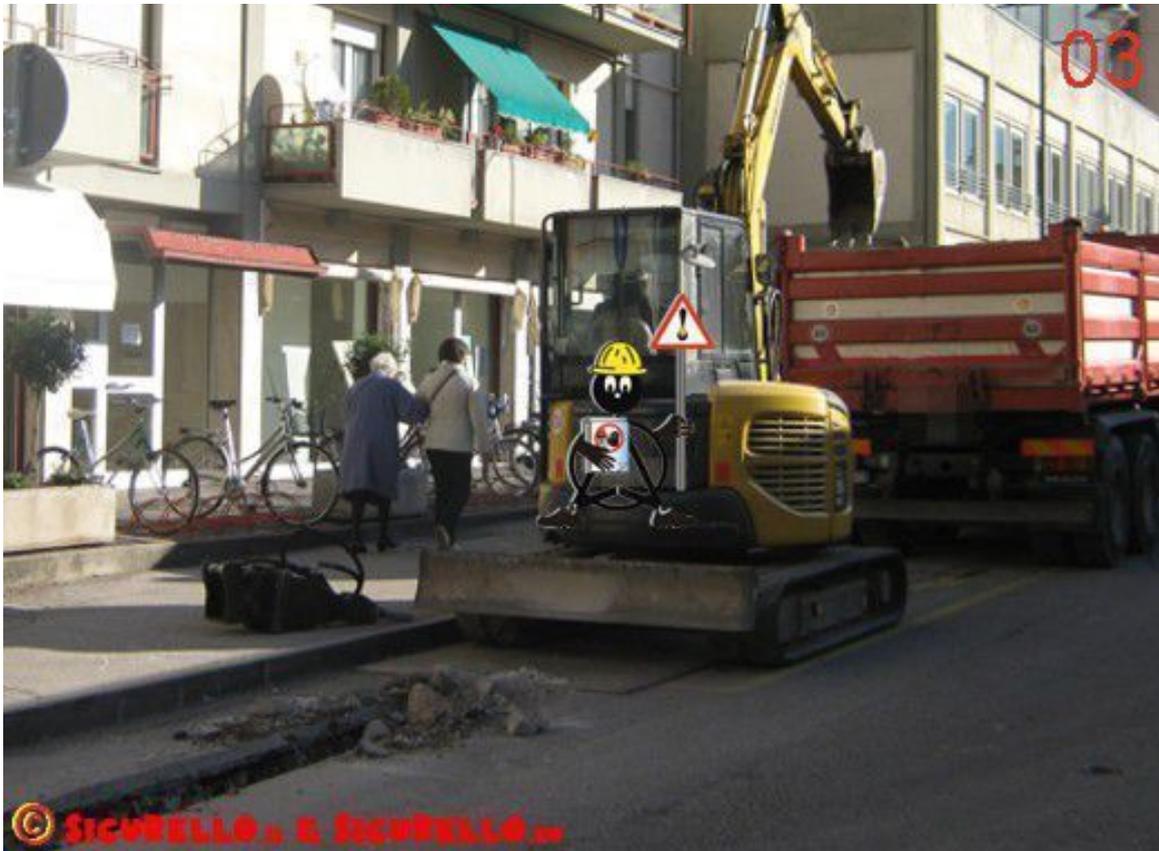
Situazione ancora peggiore è il coinvolgimento di soggetti esterni al cantiere come illustrato dalla foto nr. 03.

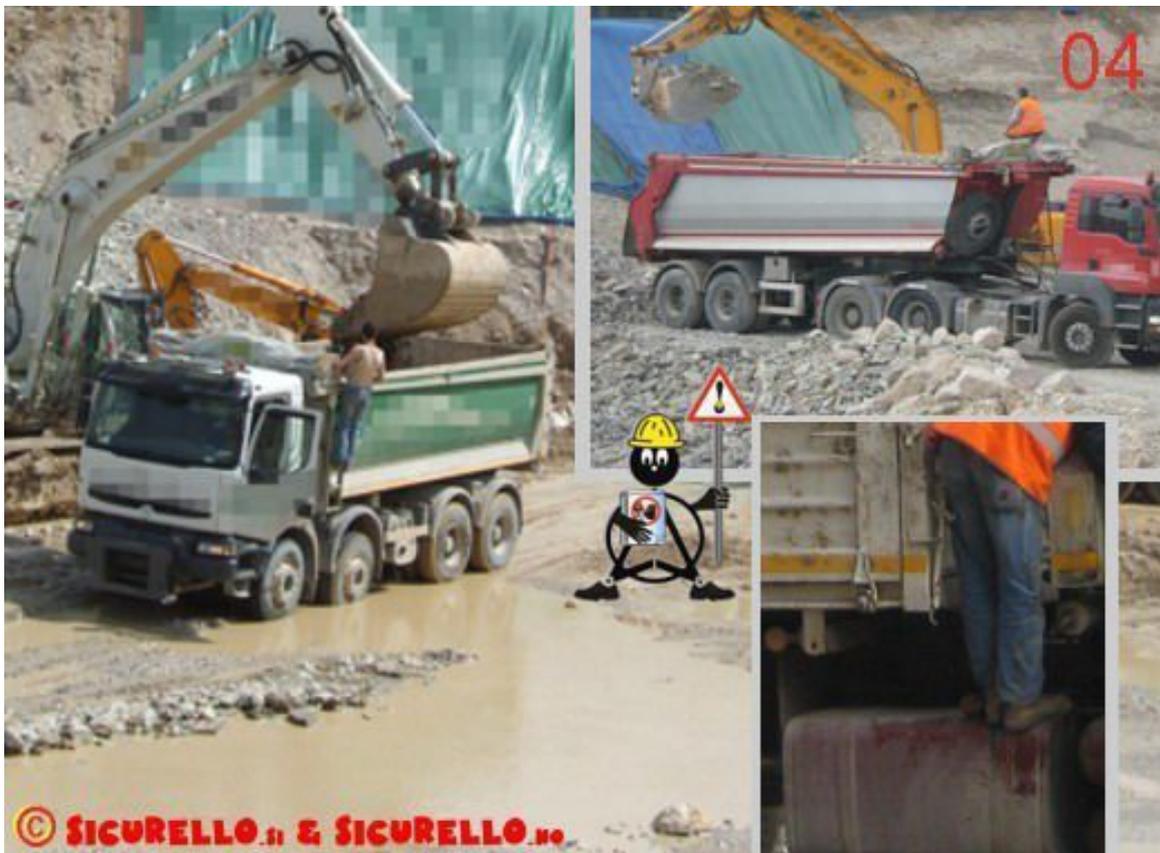
La seconda situazione riguarda invece gli autisti dei mezzi che vengono impiegati per il trasporto dei materiali scavati. La necessità di verifica che il carico sia correttamente costipato ed evitarne la perdita durante il trasporto, fa sì che l'autista salga sul cassone del mezzo per controllare.

Nella realtà assistiamo invece a salite tipo "arrampicata libera" ed alla presenza dell'autista sulla sponda del cassone o sulla cabina del mezzo per gran parte della durata della fase di carico (foto 04).

Tale attività andrebbe svolta esclusivamente a fine carico ed utilizzando specifici punti di salita predisposti dal costruttore del mezzo.

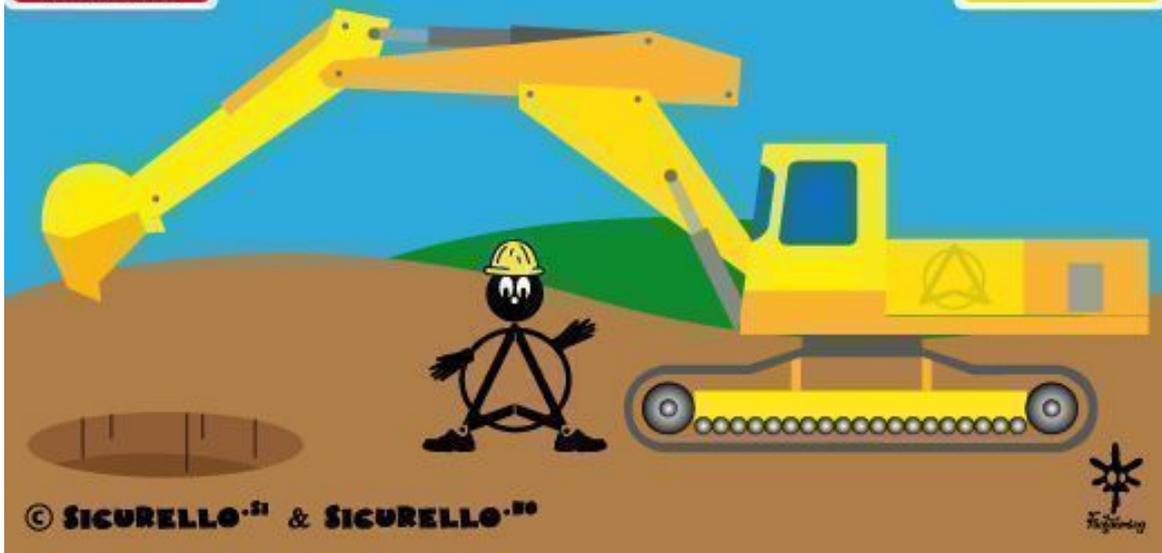
**VIETATO PASSARE
O SOSTARE
nel raggio di azione
dell'escavatore**

**SCAVI,
PERICOLO
DI CADUTA**

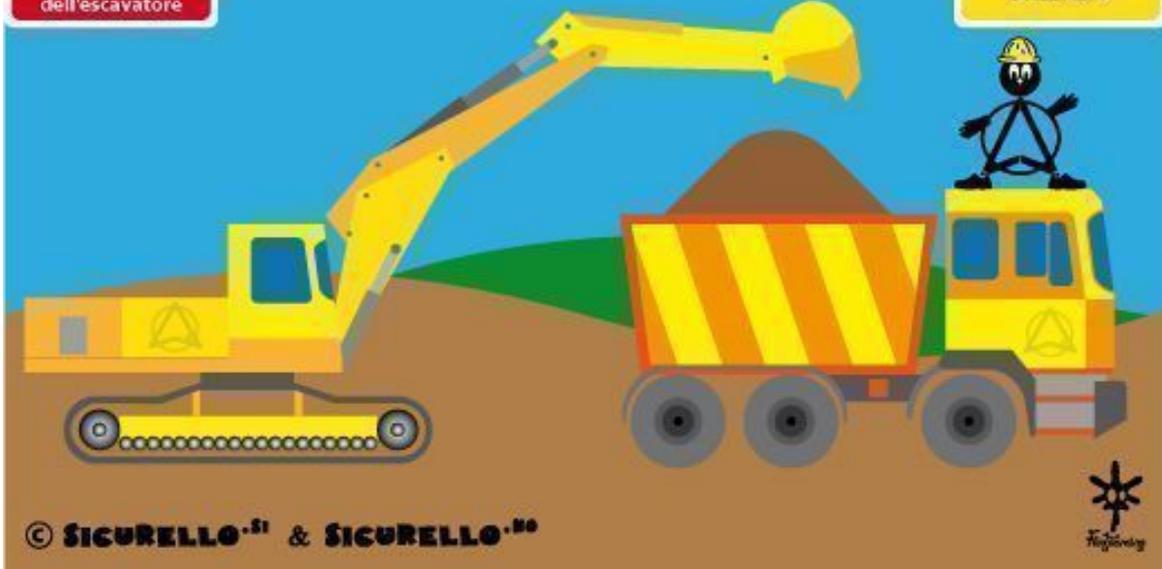
**VIETATO PASSARE
O SOSTARE
nel raggio di azione
dell'escavatore**

**PERICOLO
DI CADUTA
DALL'ALTO**

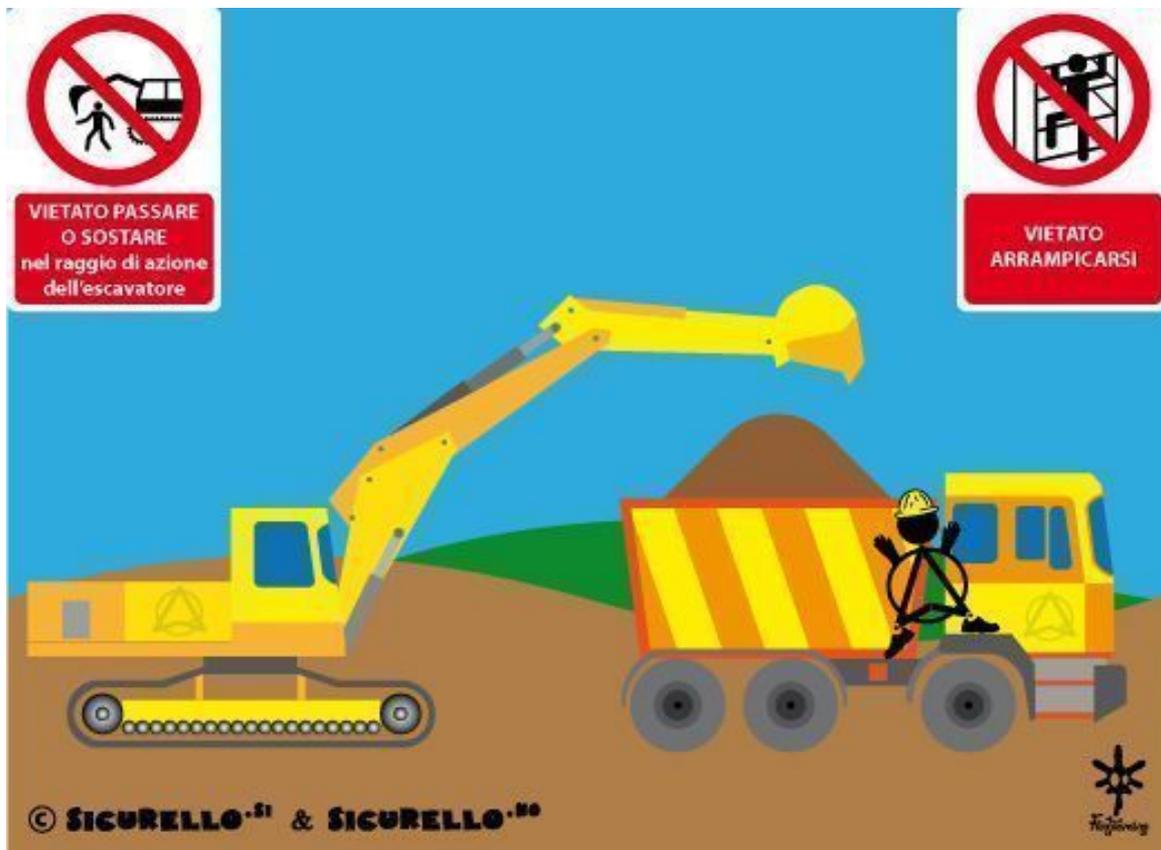
Chiudo con un ulteriore aspetto che più volte mi è capitato di rilevare all'interno dei cantieri. L' attività di scavo e carico dei camion viene visto dall'operatore come un'attività quasi ripetitiva e, di conseguenza, vi è la tendenza a rilassarsi e - quasi - ad annoiarsi. Antidoto a questa situazione è l'utilizzo in modo intensivo del "telefonino", che induce a distogliere l'attenzione dal lavoro a favore della conversazione in corso. Tale comportamento diventa un pericolo che aumenta il rischio di accadimento di quanto sopra evidenziato.
