Le immagini dell'insicurezza

Piattaforma elevabile impropria.

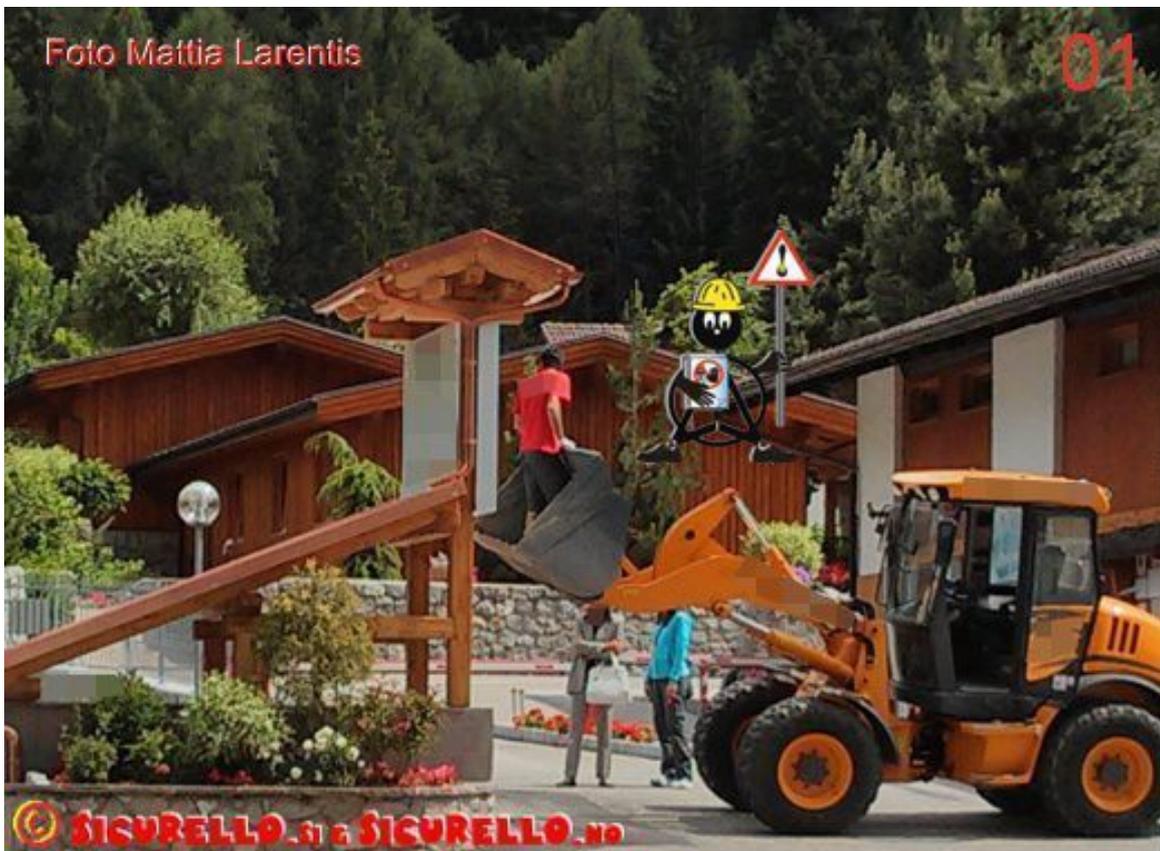
Con una specie di collegamento (magari improprio) l'immagine proposta oggi parla di un'attrezzatura utilizzata per gli scavi: una pala caricatrice. Anche se come possiamo vedere in questo caso viene utilizzata per tutt'altro scopo: ovvero come piattaforma elevatrice.

In particolare un operatore posizionato all'interno della benna, si è fatto portare in quota per dei lavori di manutenzione di un'insegna.

Ad aggravare il tutto c'è inoltre da rilevare che a bordo del mezzo meccanico non vi è l'operatore.

Non serve precisare che il rischio di caduta dall'alto, schiacciamento o manovra impropria del mezzo è molto elevato.
