**Anno 15 - numero 3173 di venerdì 04 ottobre 2013**

# **Le immagini dell'insicurezza**

### *Incoscienza o inconsapevolezza?*

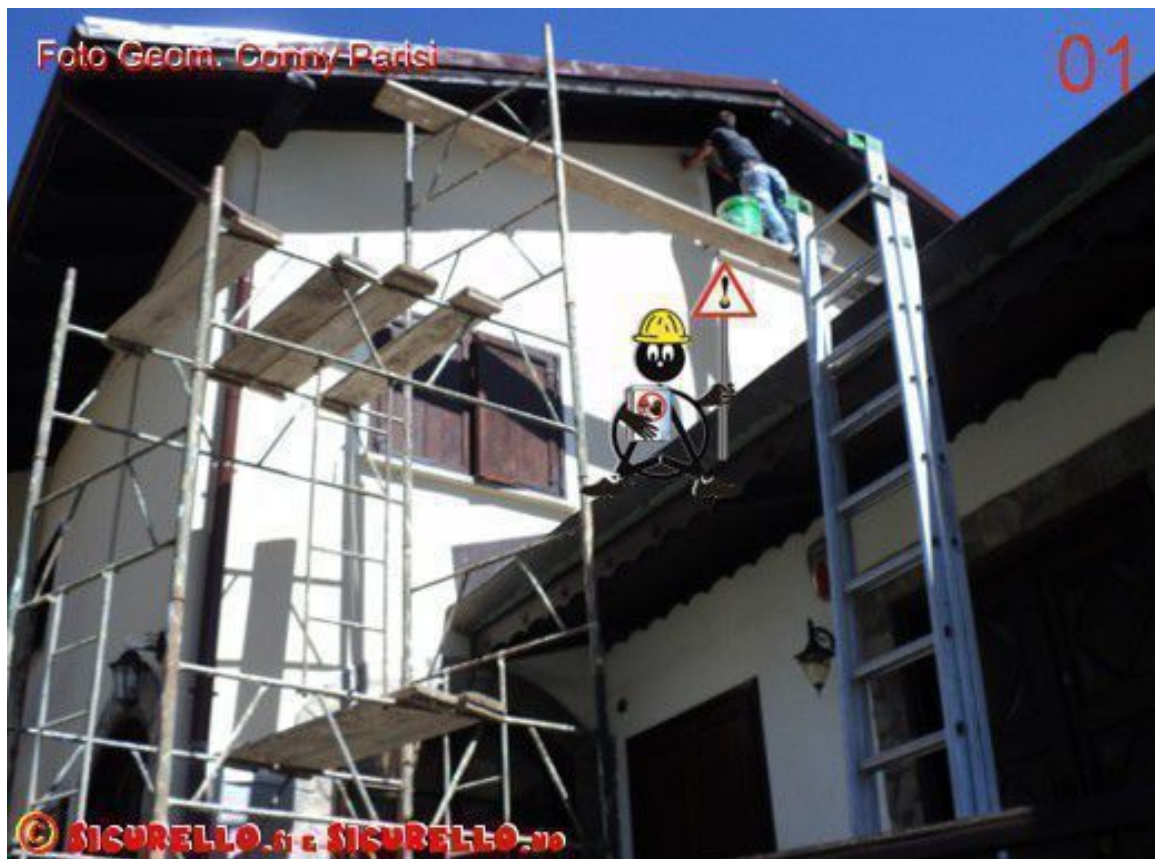
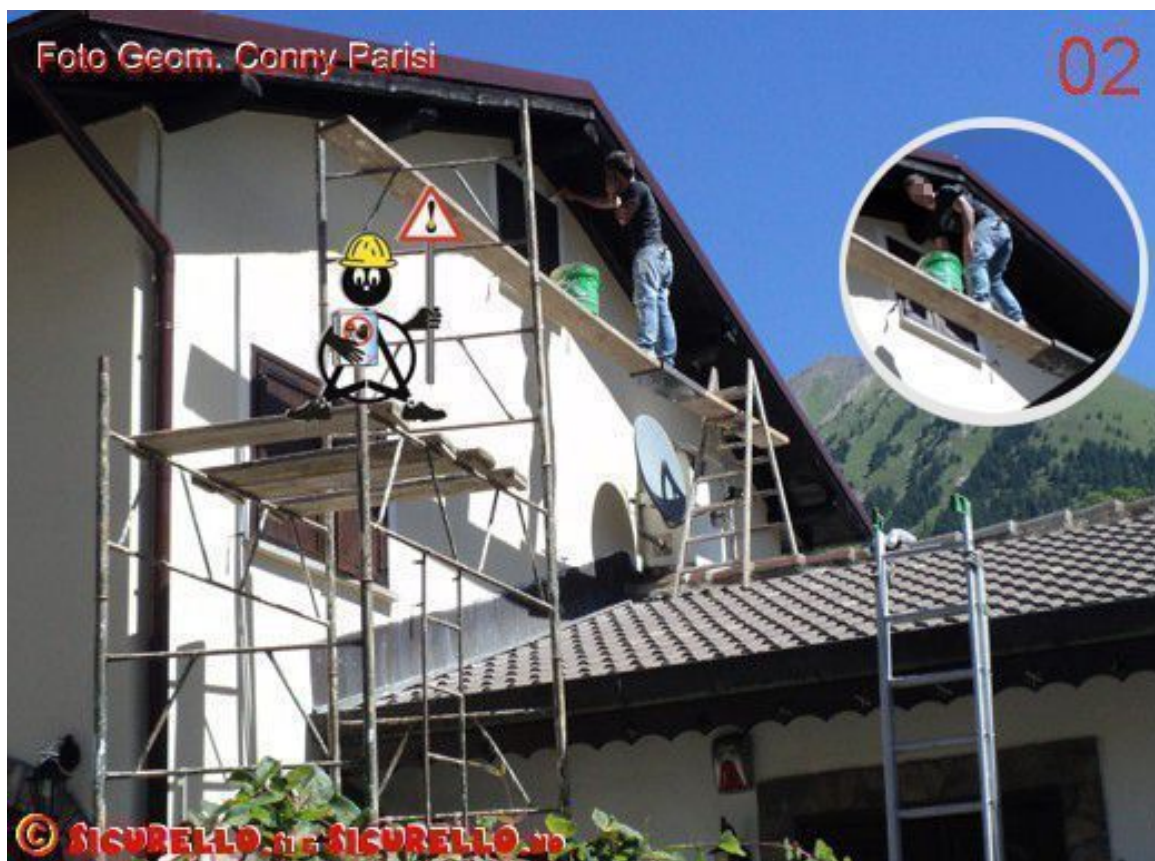
Durante dei lavori di sistemazione della facciata di un edificio, è presente una torre composta da vari elementi di un trabattello. Tale struttura viene utilizzata come punto di appoggio e partenza di un "piano di lavoro" composto da un tavolone di legno la cui lunghezza è però insufficiente e risulta pertanto dotato di una prolunga composta da un secondo tavolone unito al primo da un elemento metallico.

La seconda estremità di questo improvvisato piano di lavoro è inserita ed appoggiata tra i gradini di una scala doppia portatile. Tale scala risulta posizionata a scavalco del colmo di un tetto.

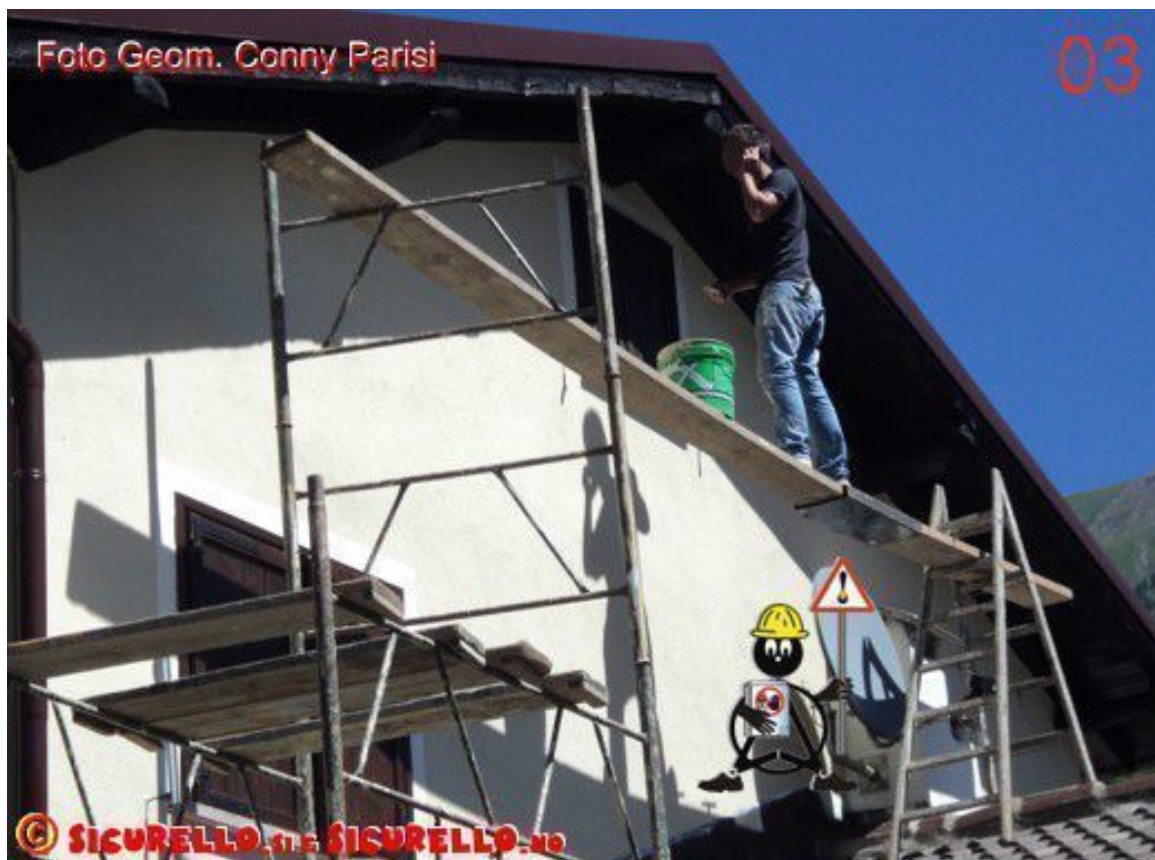
Il percorso di accesso all'*opera provvisoria* avviene tramite una scala portatile a sfilo appoggiata alla gronda della copertura inferiore ed in posizione pressoché verticale. Si transita poi lungo la falda del tetto ed infine si sale - sui tavoloni - dalla scala doppia.

In alternativa, dopo essersi portati parzialmente in quota utilizzando le scale collegate all'improvvisato ponteggio, si possono scalare i parapetti.

Naturalmente il lavoratore, privo di gran parte dei D.P.I., lavora "tranquillamente" in quota telefonino all'orecchio.
