Le immagini dell'insicurezza

La tutela... dei beni culturali.

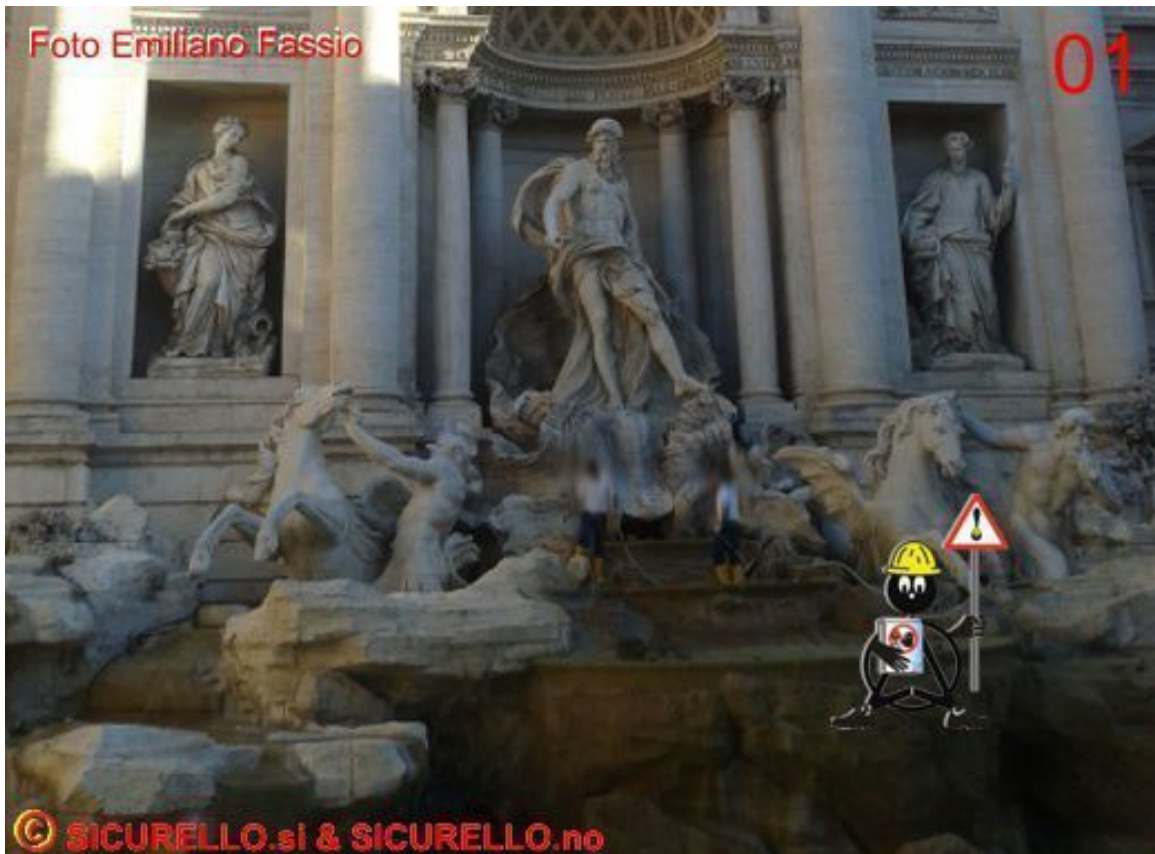
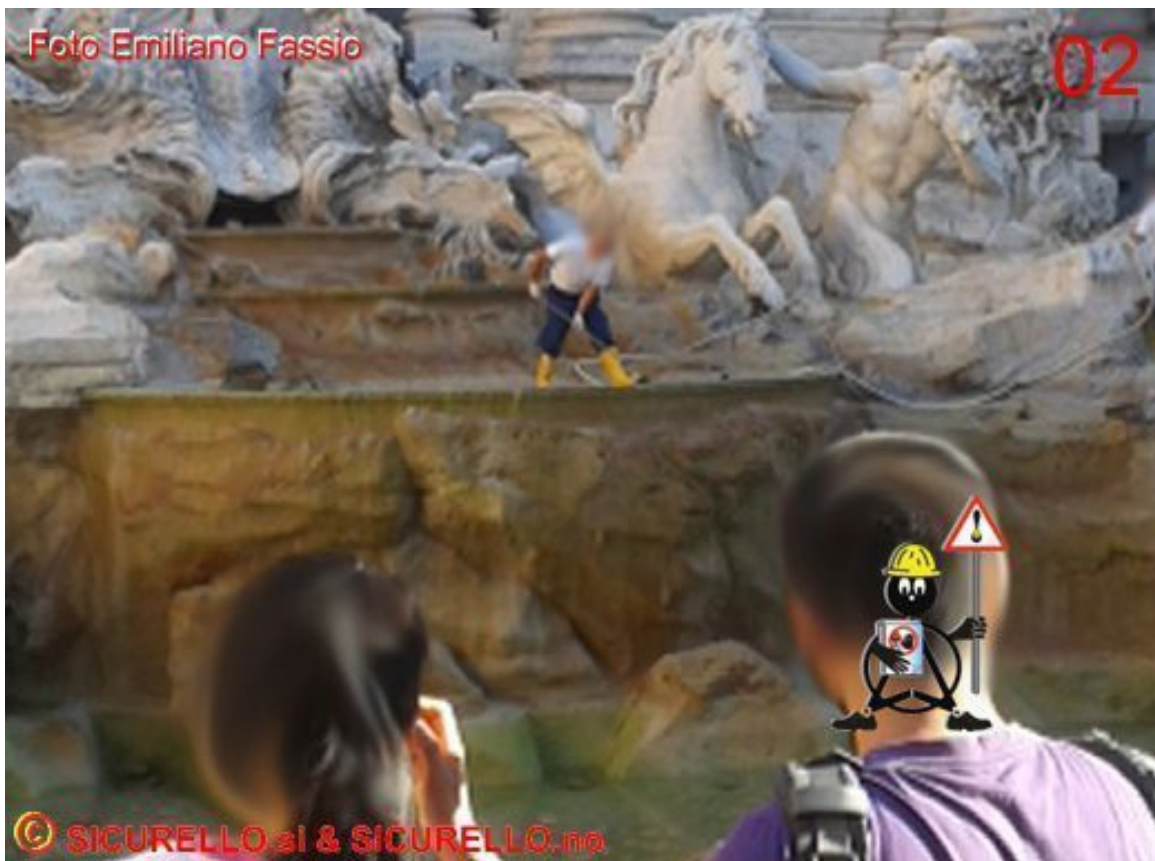
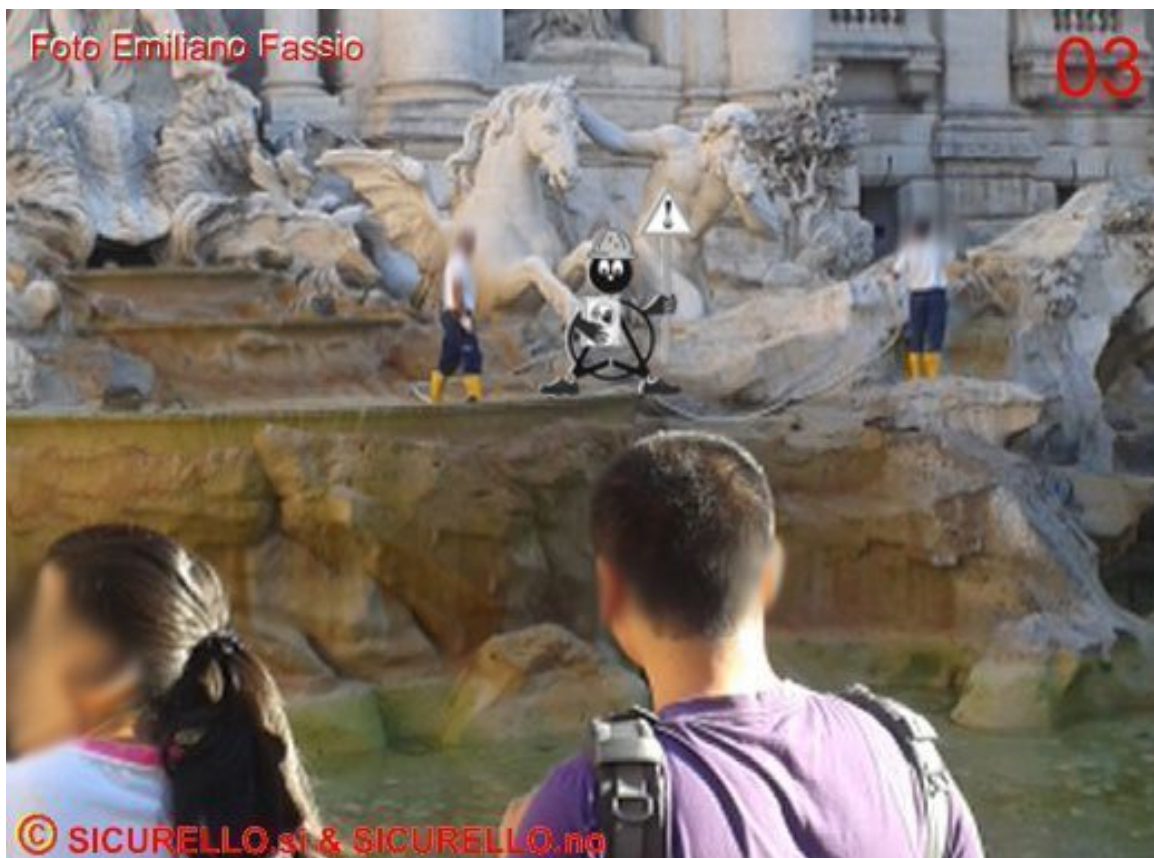
In particolare si vedono due operatori che stanno eseguendo dei lavori di pulizia della fontana. L'ordinario flusso d'acqua è stato ridotto al minimo e gli operai sono posizionati a rimuovere lo strato di *alge* e *mucillaggine* che si è formata. Il rischio di scivolamento e/o caduta con conseguenti urto contro gli elementi lapidei della fontana è più che evidente.

L'utilizzo di dpi anticaduta si potrebbe scontrare con la difficoltà (od impossibilità) di posizionamento di ancoraggi stabili o sistemi analoghi.

Ma almeno i d.p.i. di protezione del capo... La discussione è aperta.
