Le immagini dell'insicurezza

La tutela... dei beni culturali.

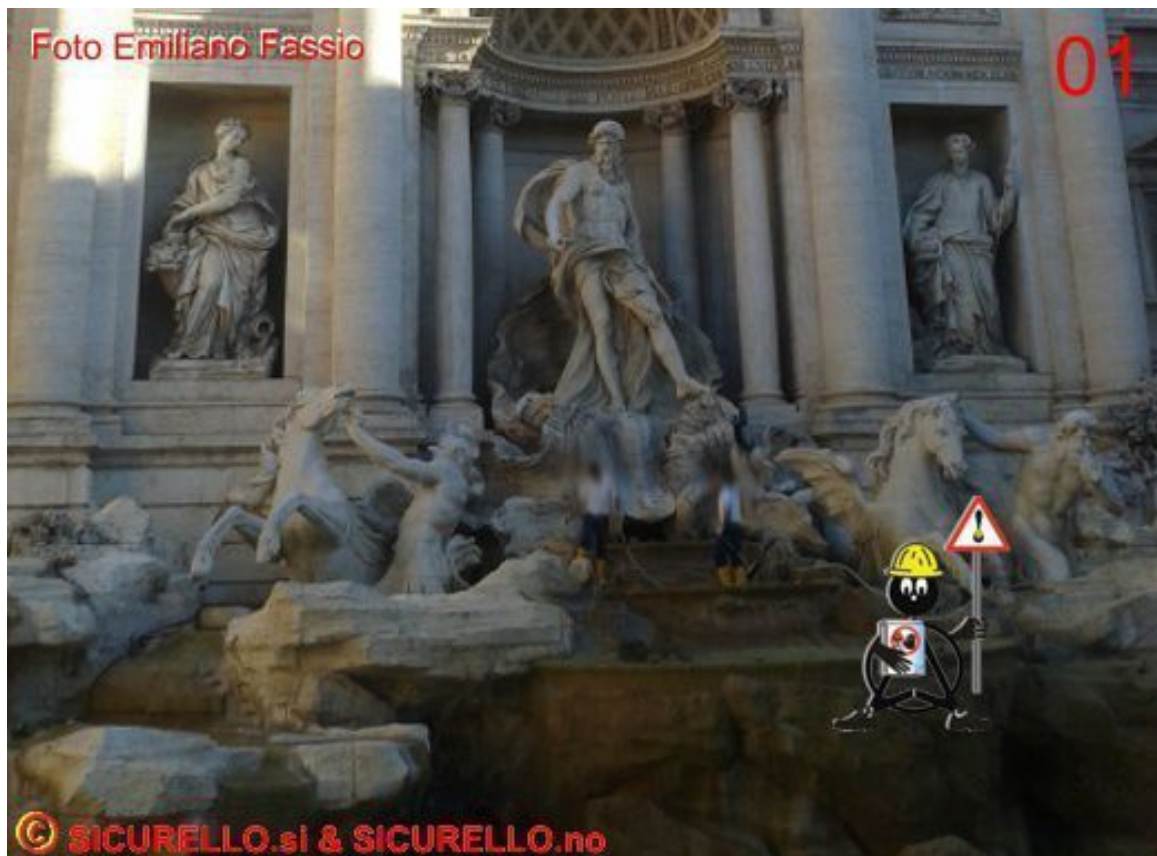
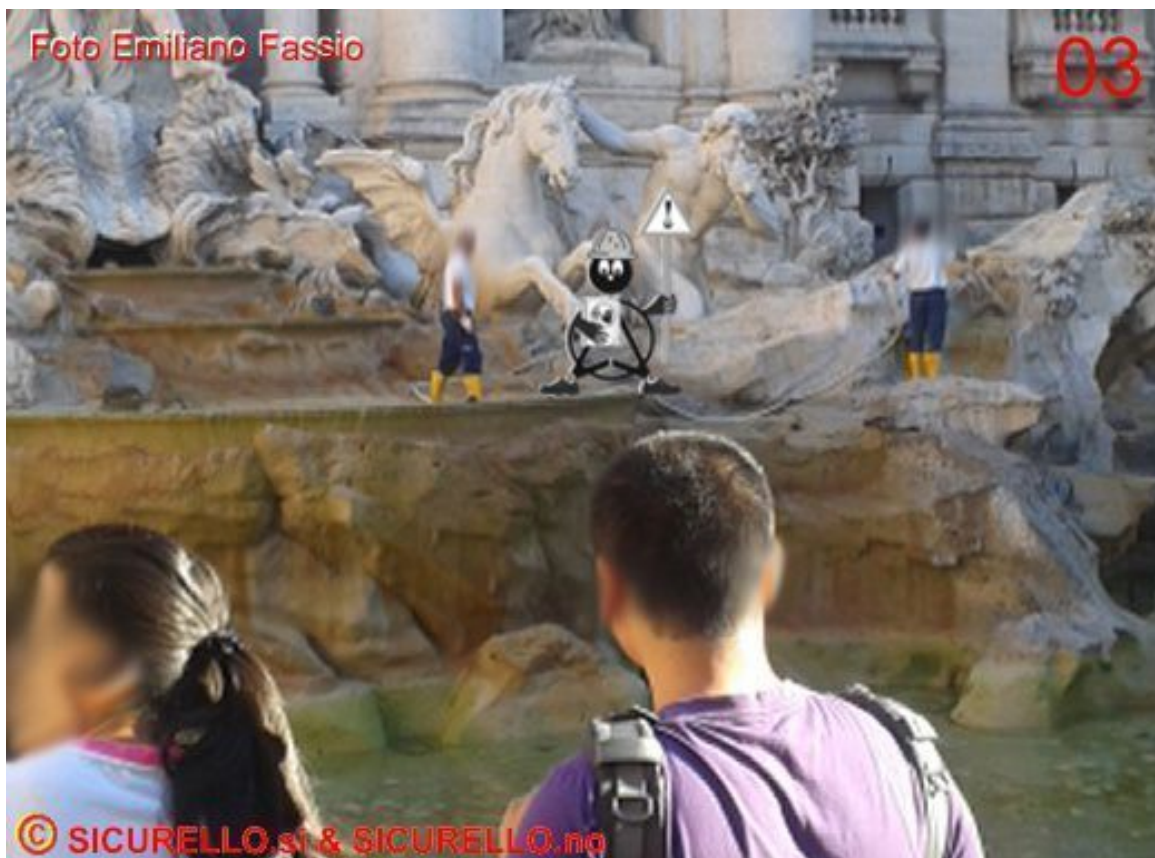
In particolare si vedono due operatori che stanno eseguendo dei lavori di pulizia della fontana. L'ordinario flusso d'acqua è stato ridotto al minimo e gli operai sono posizionati a rimuovere lo strato di *alge* e *mucillaggine* che si è formata. Il rischio di scivolamento e/o caduta con conseguenti urto contro gli elementi lapidei della fontana è più che evidente.

L'utilizzo di dpi anticaduta si potrebbe scontrare con la difficoltà (od impossibilità) di posizionamento di ancoraggi stabili o sistemi analoghi.

Ma almeno i d.p.i. di protezione del capo... La discussione è aperta.
