ARTICOLO DI PUNTOSICURO

Le immagini dell'insicurezza

Attrezzature complesse.

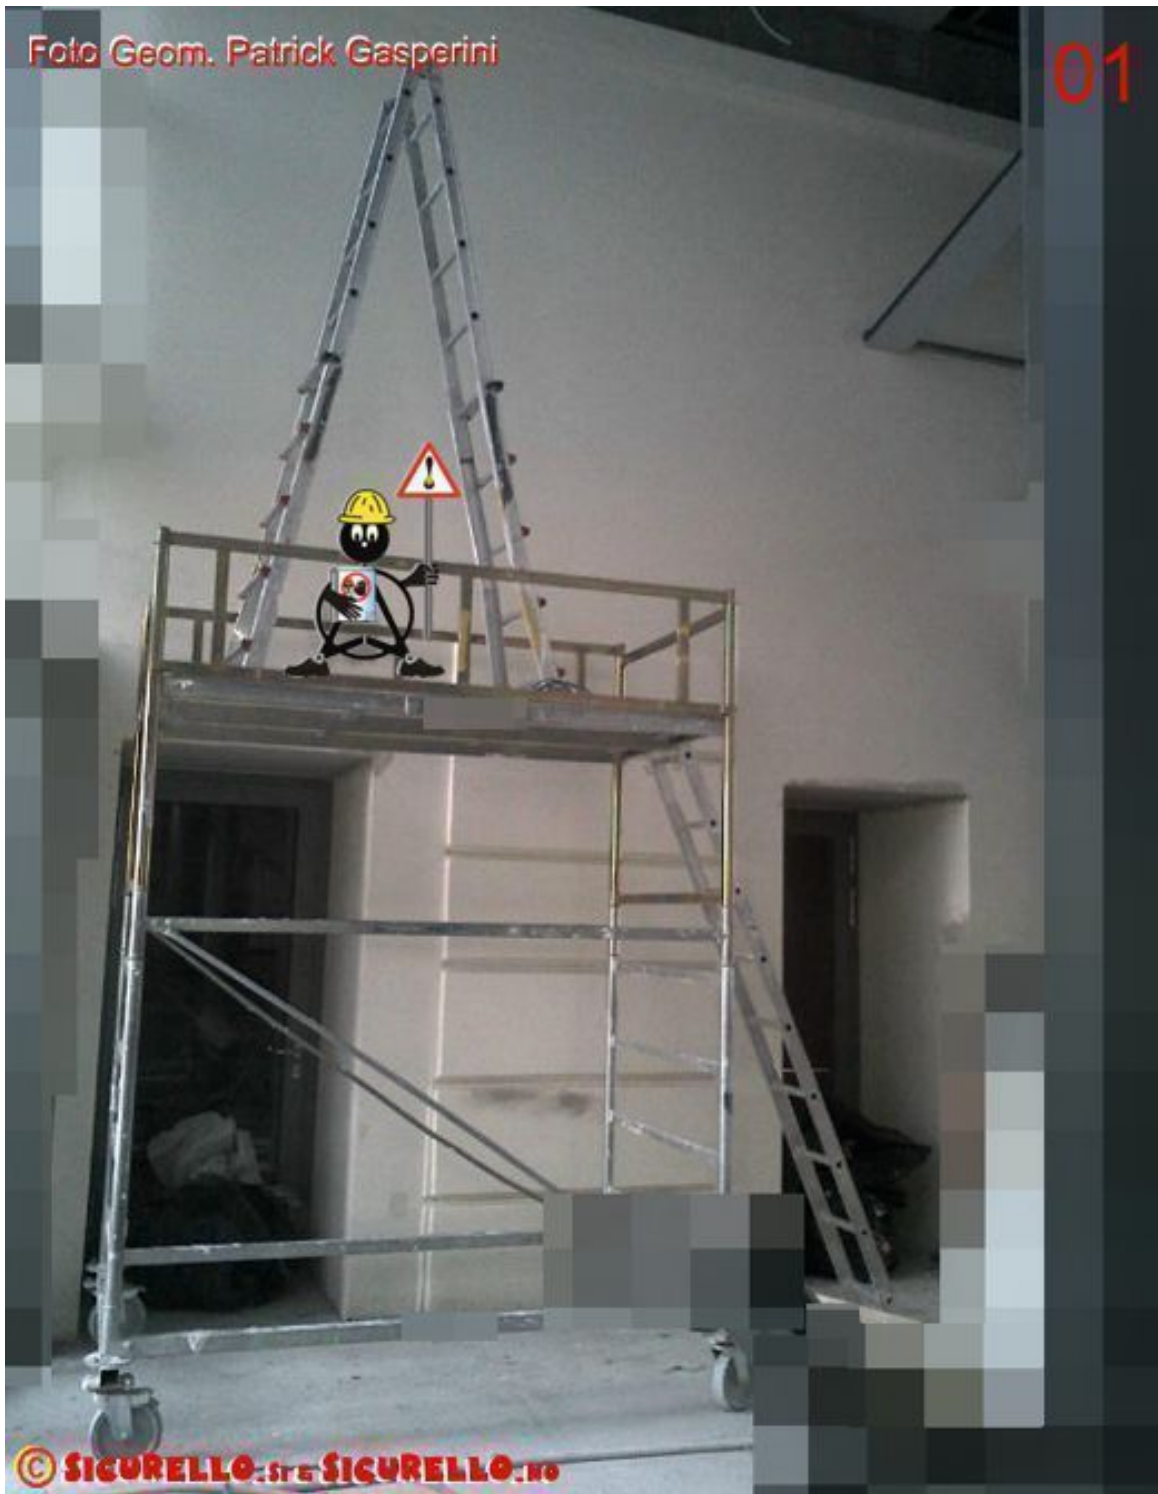
Non sempre ciò accade e ne abbiamo un chiaro esempio nell'immagine di oggi: un ponte su ruote (montato peraltro in maniera non corretta e privo di alcuni degli elementi strutturali e di sicurezza previsti dal produttore), viene utilizzato come punto di appoggio di una scala portatile doppia al fine di poter eseguire dei lavori di montaggio controsoffitti. Da rilevare che anche l'accesso al piano di lavoro del trabattello lascia molto a desiderare.
