# **Le immagini dell'insicurezza**

*Rischio di caduta verso l'interno: questo sconosciuto.*

Bari, 15 Nov - La realizzazione di un solaio di copertura di una struttura interrata è l'oggetto delle immagini dell'insicurezza di oggi.

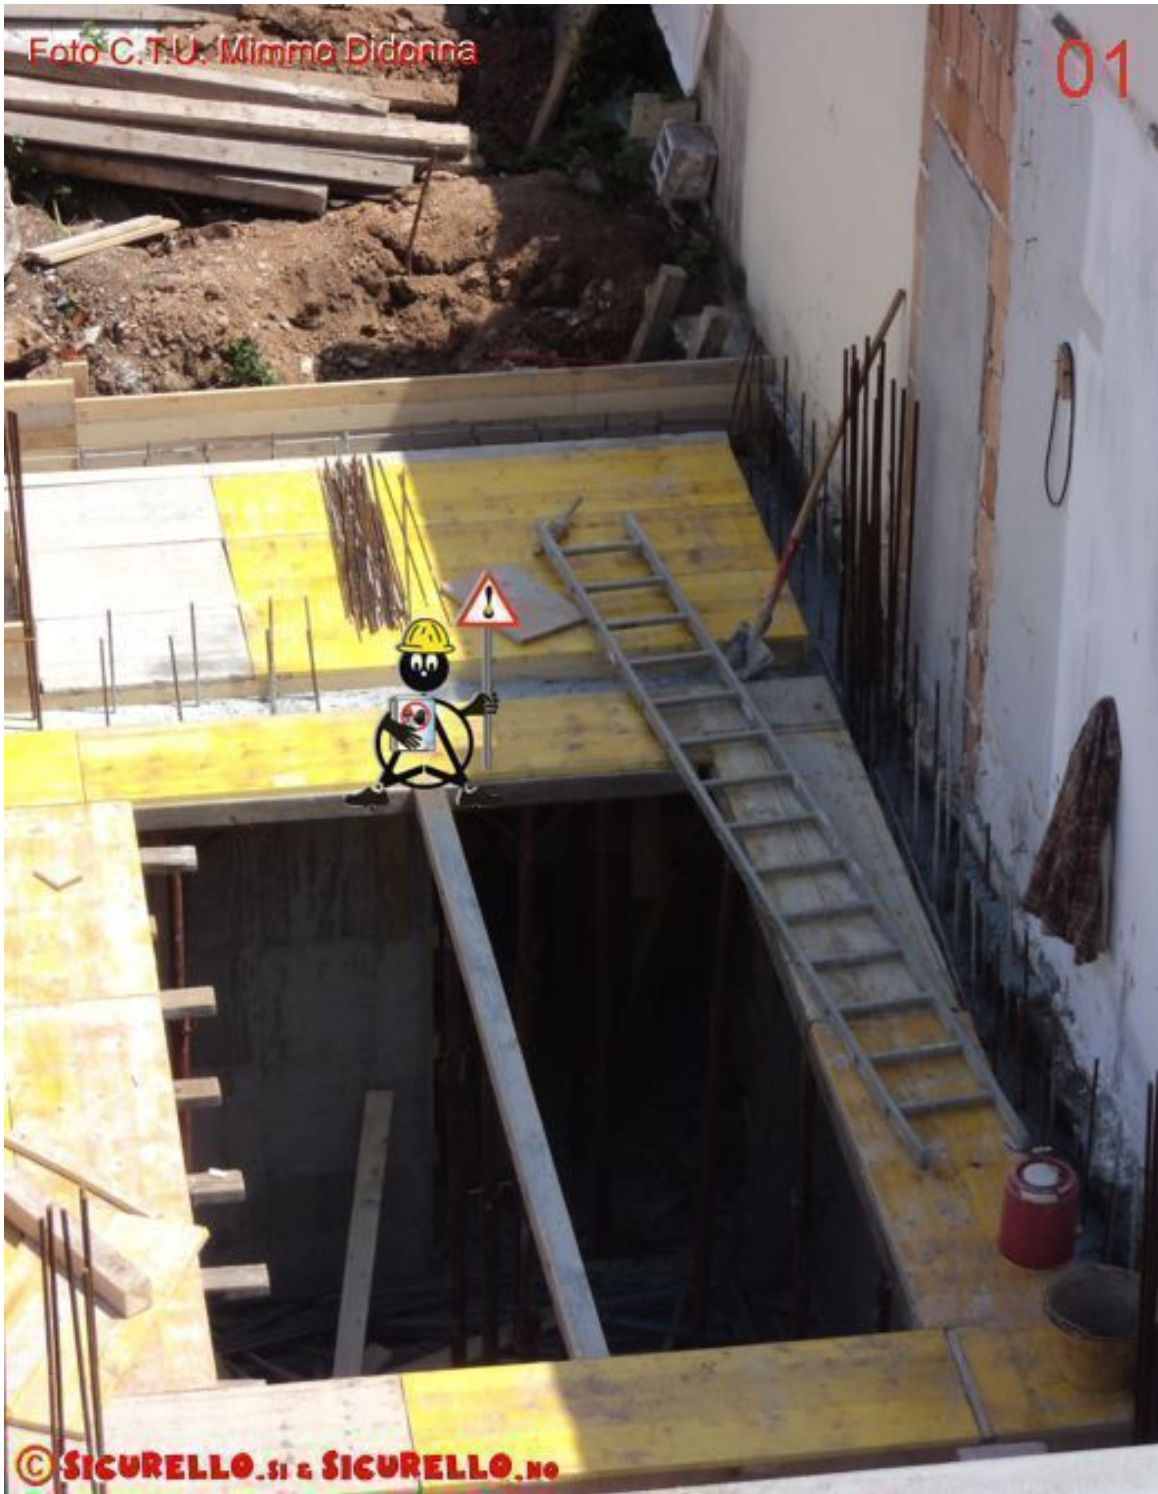
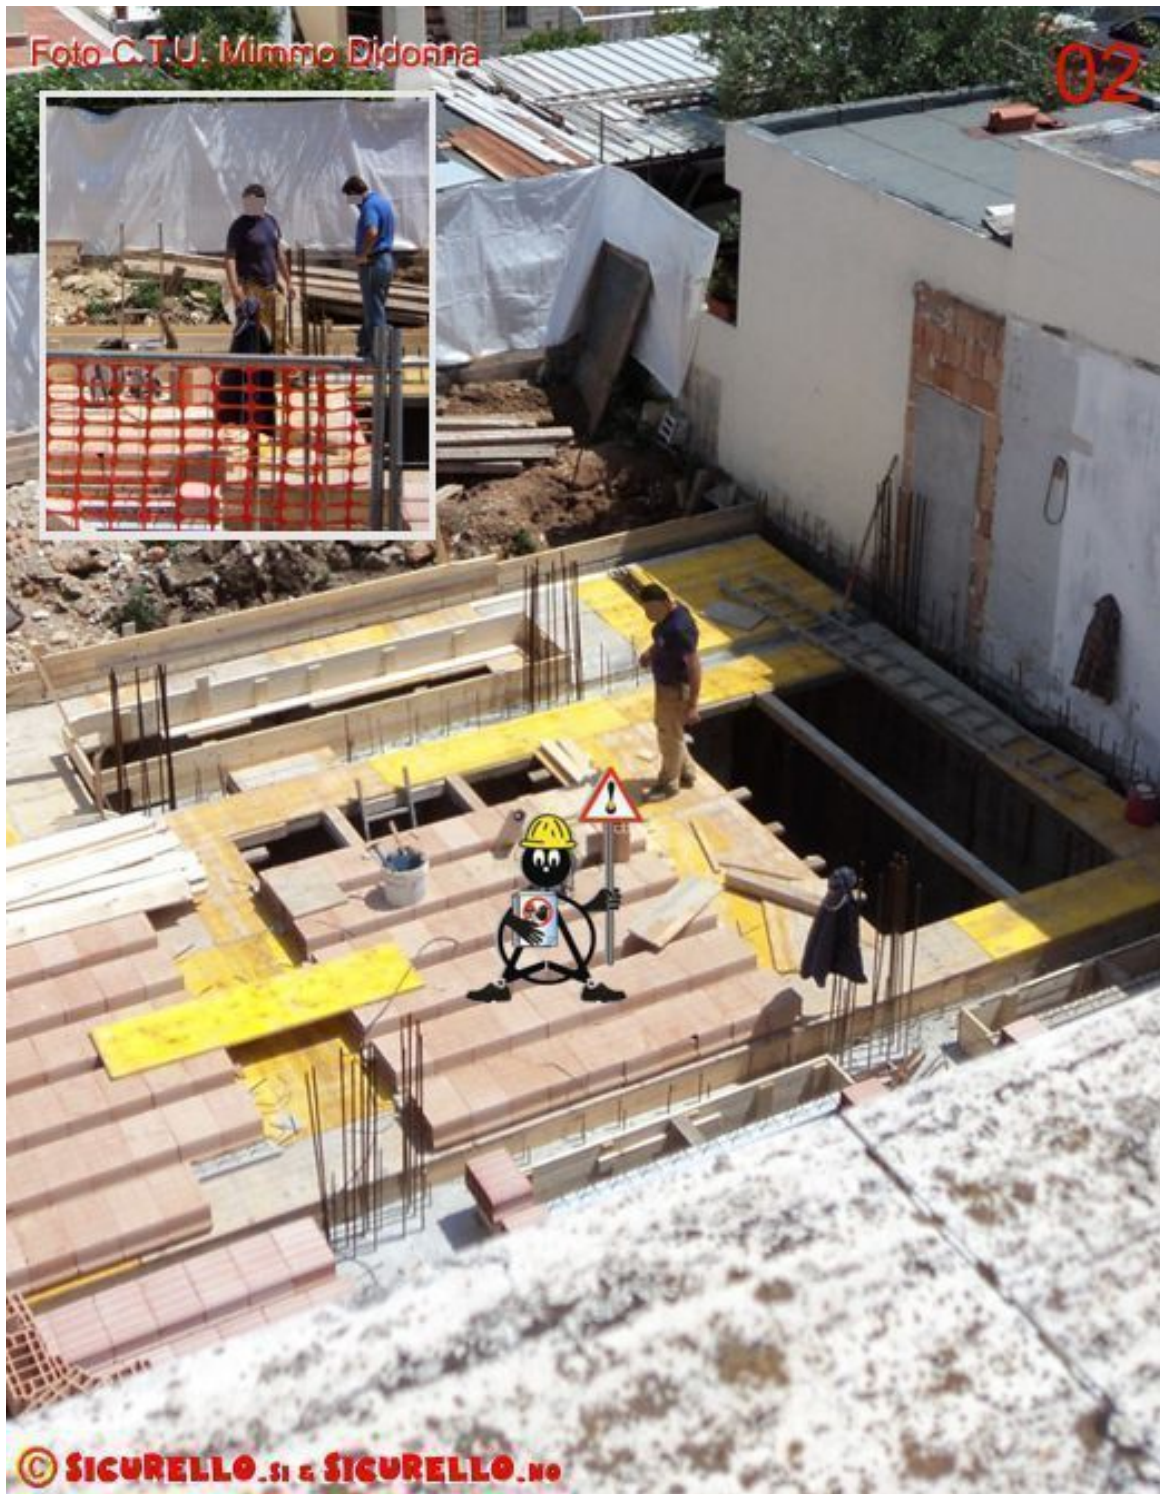
01

Dopo aver parzialmente posizionato il *casero* del solaio alcuni lavoratori si apprestano a completare il posizionamento degli elementi in laterocemento ( travetti armati prefabbricati ed elementi interposti in cotto tipo *pignatta* ), purtroppo - nonostante l'elevato rischio di caduta dall'alto ? nel cantiere non viene adottata nessuna misura di sicurezza atta a prevenire l'infortunio dei lavoratori: non vi è traccia di misure di sicurezza collettiva (tavolati, reti, impalcati od altro tipo di sistema di protezione) ed i lavoratori non adottano nemmeno alcun tipo di D.P.I. anticaduta (assenti anche altri D.P.I. obbligatori).

Basterebbe un passo falso, lo scivolamento sui pannelli tipo armo utilizzati per casserare il solaio e generalmente trattati con prodotti disarmante (oli minerali), un capogiro, un errata valutazione della distanza, l'inciampo sui materiali accatastati od appoggiati sul piano di lavoro, per precipitare nel vuoto con conseguenze drammatiche per il lavoratore.

Da rilevare anche la totale assenza di sistemi di protezione dei ferri di armatura (ad esempio si potrebbero utilizzare i classici tappi copritondino a fungo).

Ricordiamo che ferri di ripresa non protetti espongono al rischio di infortunio per infilzamento, accadimento che può portare a lesioni molto gravi o in taluni casi può essere letale.
