Le immagini dell'insicurezza

Il rullo "zoppo".

Trento, 22 Nov - Le immagini dell'insicurezza di oggi sono state scattate alcuni anni fa nei pressi di un cantiere dove, durante i lavori di costipamento di un terrapieno, lo "schiacciasassi" che veniva utilizzato si è *guastato*.

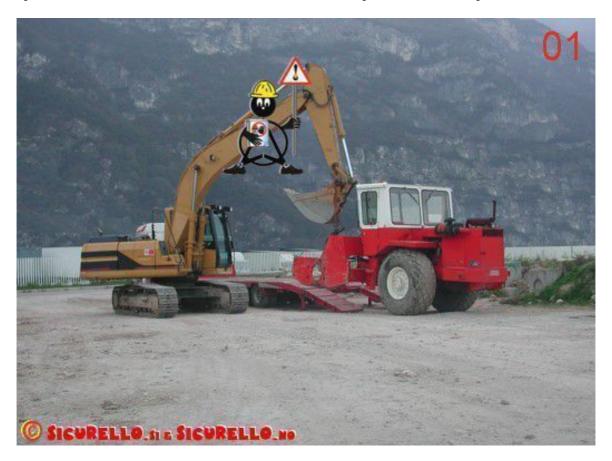
Ed ecco la soluzione: ormai l'attrezzatura era agganciata all'escavatore ed allora, anziché far intervenire un'autogru per il carico, l'escavatorista ha spostato il rullo, trascinandolo lungo il piazzale (foto 01), sulle rampe (foto 02) e fin sopra il pianale (foto 03). Il tutto eseguito sotto la supervisione dell'autista dell'autotreno che frapponendosi tra l'escavatore ed il suo camion controllava che nulla succedesse al proprio mezzo.

In merito a quest'ultimo aspetto ricordiamo che all'interno della rubrica " Imparare dagli errori" Puntosicuro ha già affrontato in passato il tema della **presenza di persone nel <u>raggio d'azione delle macchine</u>** fornendo vari spunti e suggerimenti per la prevenzione e che come più volte evidenziato, prima di eseguire qualsiasi manovra, è necessario identificare ogni situazione di rischio intorno al veicolo (movimenti della macchina che presentano dei rischi significativi per le persone, fasi particolari dei movimenti che presentano dei rischi, zona a rischio attorno alla macchina dove circolano o stazionano persone).
