Le immagini dell'insicurezza

Una cattiva direzione.

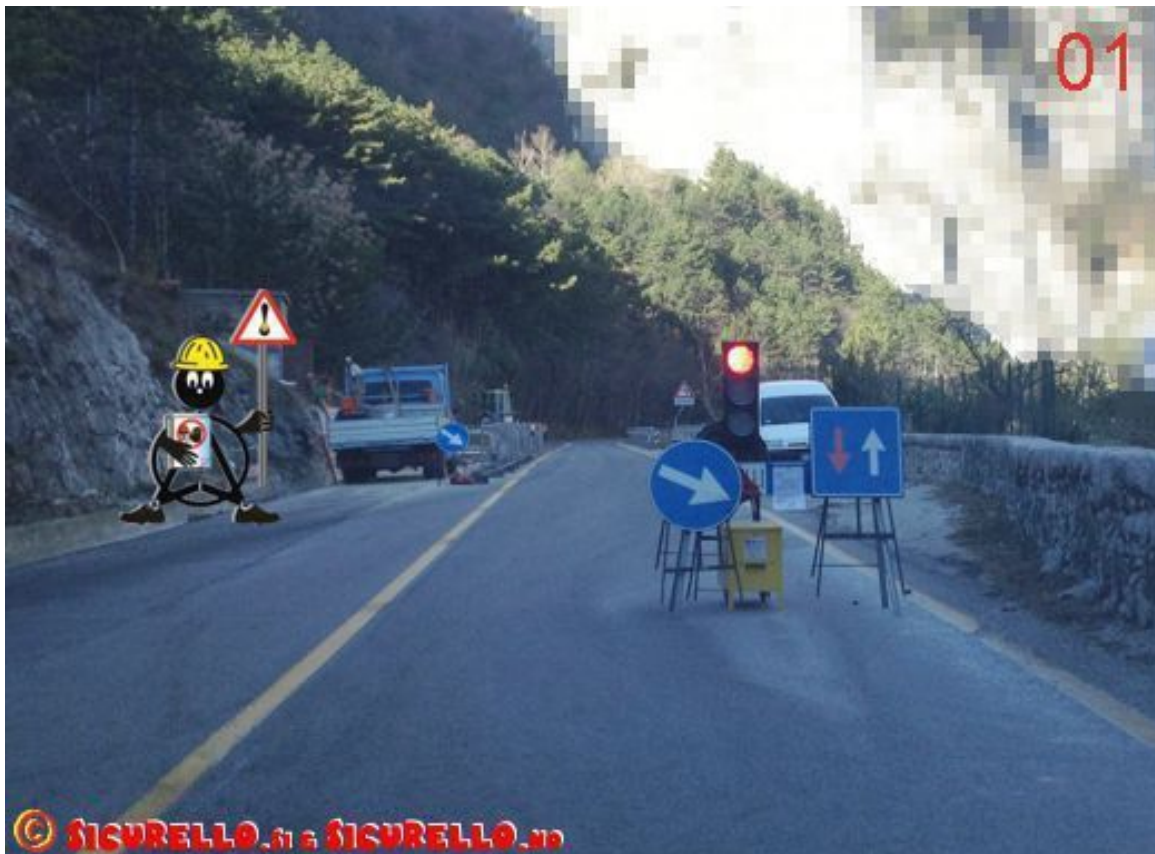
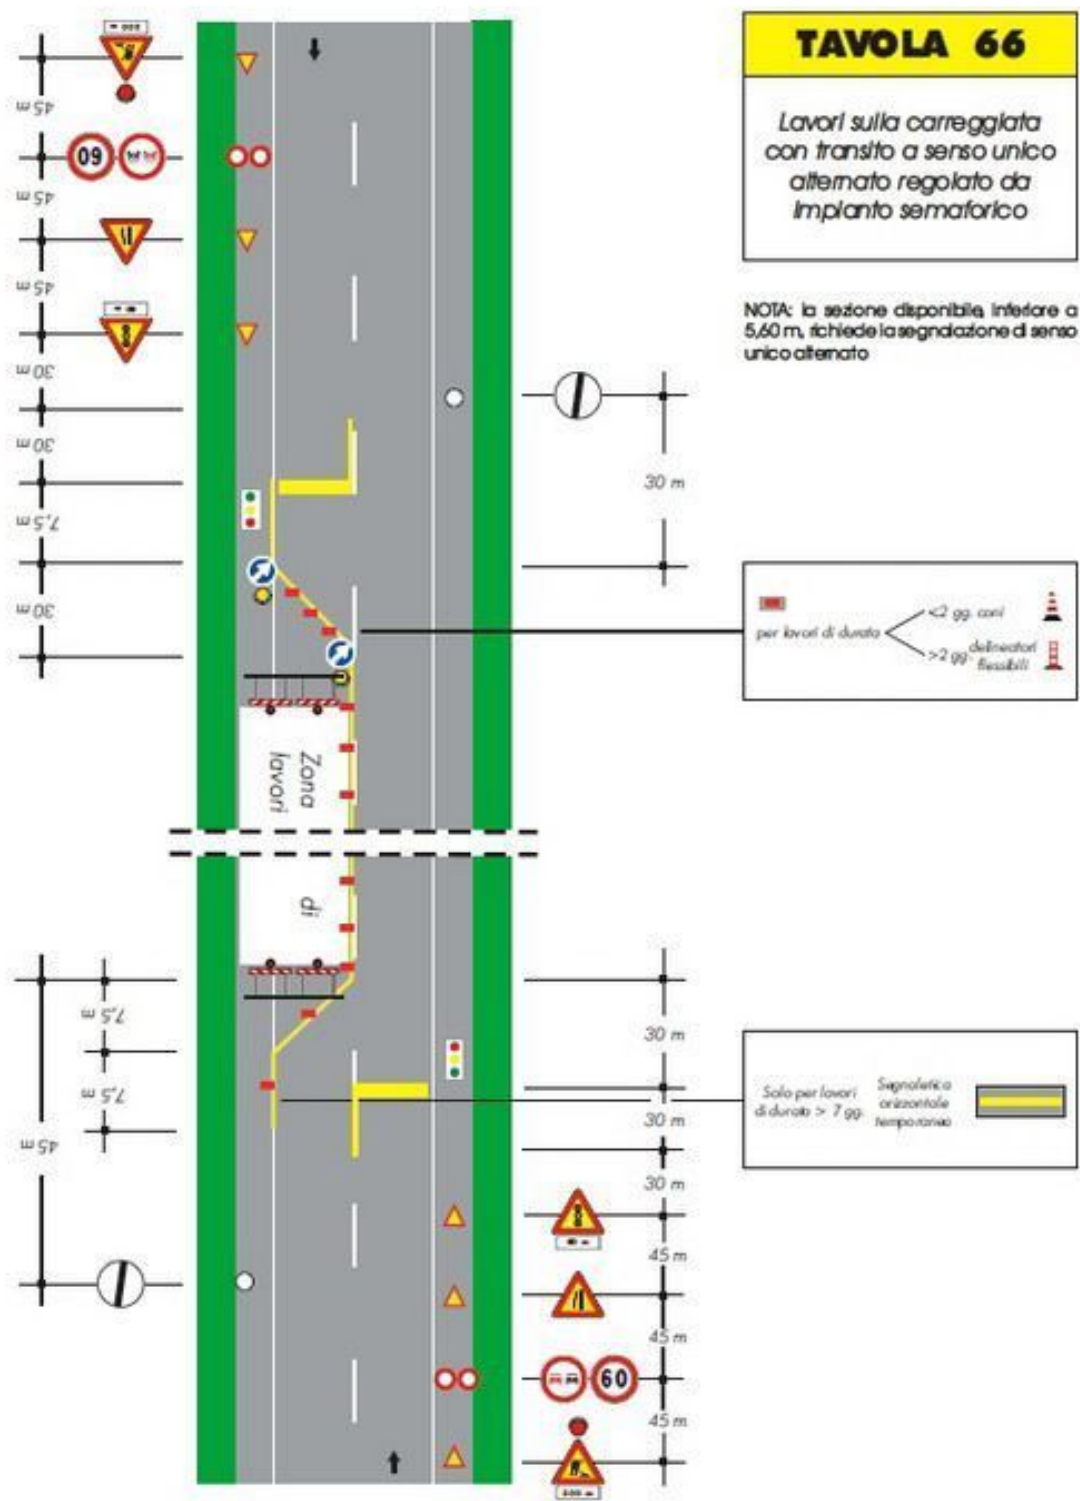
durante dei lavori di realizzazione di opere adiacenti alla sede stradale è stato istituito un senso unico alternato gestito con impianto semaforico. Le modalità di posizionamento del semaforo lo rendono - a tutti gli effetti - un ostacolo alla normale circolazione dei mezzi, di conseguenza l'operatore ha pensato di posizionare una freccia direzionale per indicare l'ostacolo e la direzione da seguire a semaforo verde.

Peccato che la freccia sia stata mal posizionata e l'invito per l'ignaro automobilista è quello di transitare a destra dell'ostacolo, anzi codice della strada alla mano si deve parlare di passaggio obbligatorio a destra.

Operazione molto difficoltosa se non totalmente impossibile in quanto a destra è posizionato un altro segnale (*diritto di precedenza nei sensi unici alternati* che tra l'altro confligge con l'impianto semaforico presente), nonché un significativo ed invalicabile muro in pietra.

Ed allora l'unica soluzione è quella di non rispettare il codice della strada e l'obbligo segnalato con il cartello e transitare a sinistra del semaforo.

Penso sia utile ricordare che in merito alle modalità di posizionamento della segnaletica stradale è vigente il **DECRETO 10 luglio 2002** (Pubblicato sulla GU n. 226 del 26-9-2002- Suppl. Straordinario), ovvero il Disciplinare tecnico relativo agli schemi segnaletici, differenziati per categoria di strada, da adottare per il segnalamento temporaneo, del quale ? a solo titolo di esempio ? riportiamo la tavola 66 relativa alla segnaletica per attività similari a quelle dell'immagine di oggi.

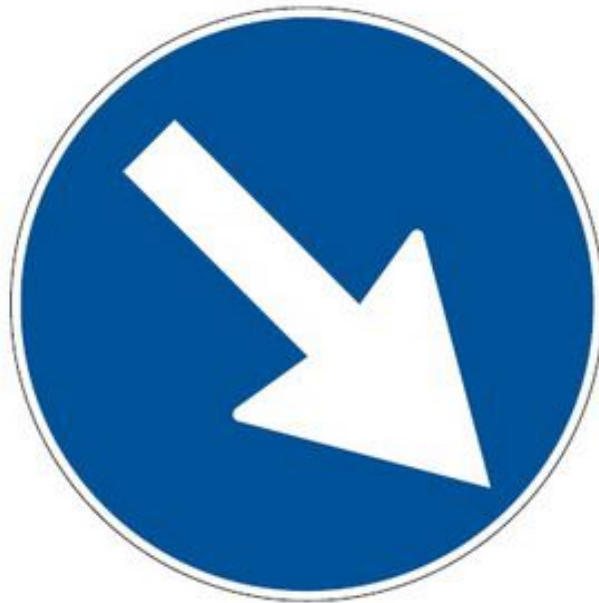
Figura Il 82/b Art. 122

PASSAGGIO OBBLIGATORIO A DESTRA
