Le immagini dell'insicurezza

Terzi trasportati.

Verona, 10 Gen - L'attività oggetto delle immagini dell'insicurezza di oggi riguarda un'ordinaria attività di riposizionamento di un cartello stradale.

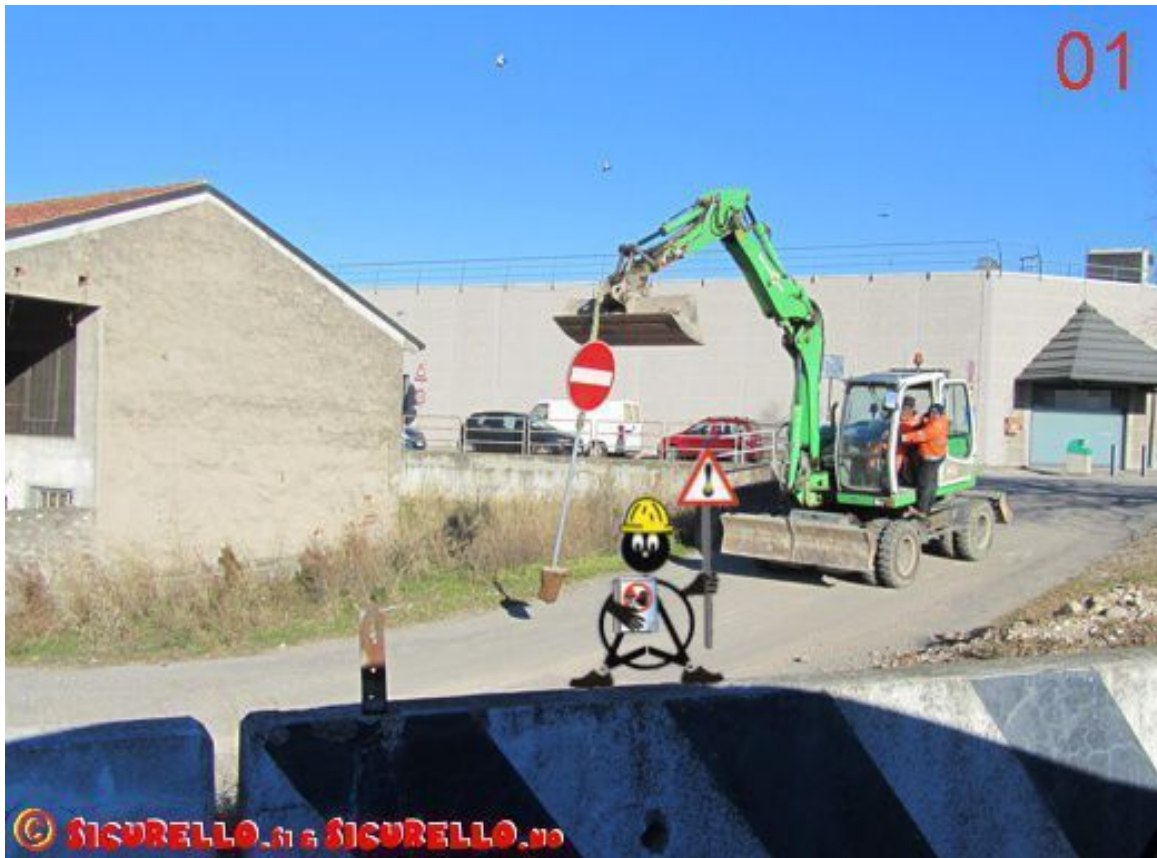
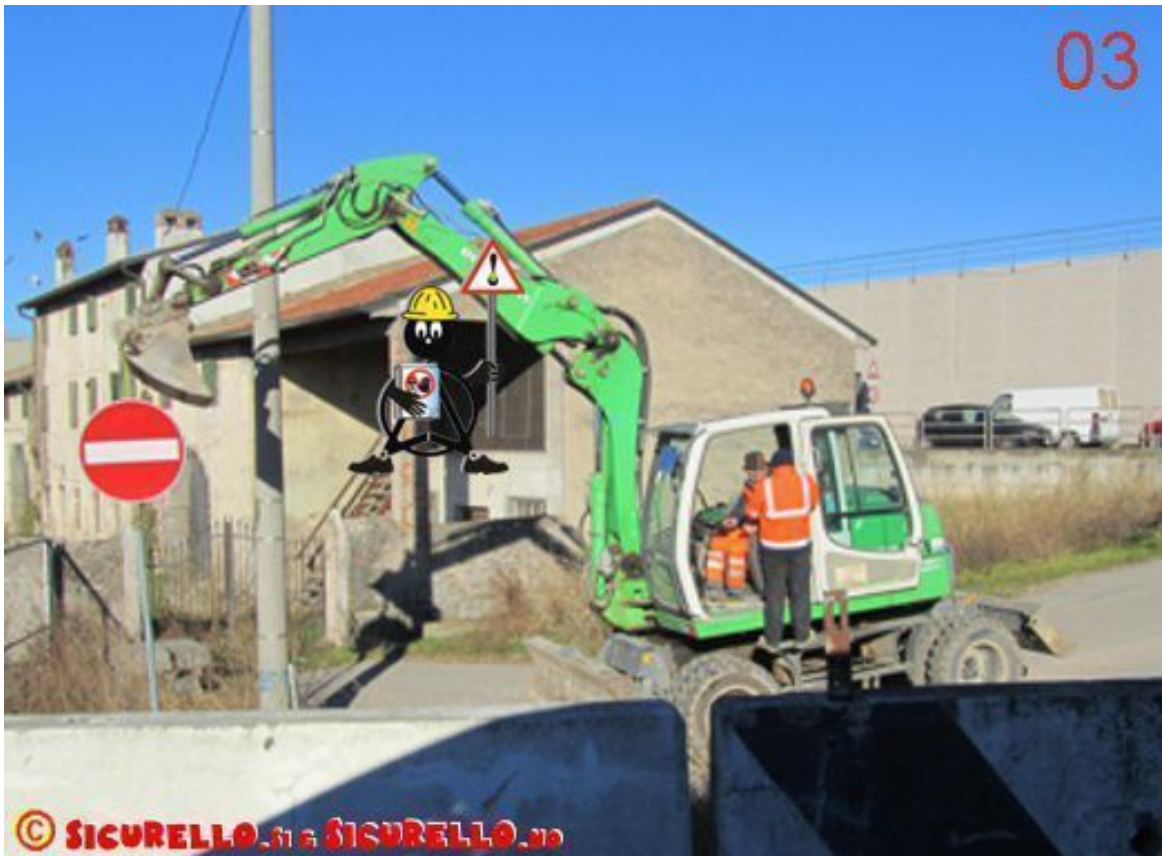
Durante lo spostamento di un segnale di divieto di accesso, il manovratore dell' escavatore gommato trasporta sul proprio mezzo anche un collega.

La prima ? forse la più evidente ? riguarda il rischio di scivolamento e conseguente caduta del "terzo trasportato" con schiacciamento sotto le ruote del mezzo.

La seconda riguarda la possibilità di rotazione della struttura superiore (cabina - torretta), a seguito di una manovra errata, con conseguente "torsione" dell'addetto che è posizionato con i piedi sul carro ed agganciato con le mani alla cabina stessa.

La terza è invece collegata ad un eventuale infortunio e alle problematiche - al di là degli aspetti penali ed alle lesioni alla persona - connesse ai rimborsi assicurativi: l'evidente insicurezza della lavorazione espone il manovratore ad una responsabilità dovuta alla scorretta attività svolta, ma anche il trasportato è ? in parte - responsabile del proprio infortunio.

Un'ulteriore considerazione riguarda infine la modalità di spostamento del cartello. Certamente il peso del "manufatto" è molto ridotto, ma la sua continua oscillazione durante il trasporto va a determinare una scorretta usura della fascia utilizzata, con conseguente indebolimento della stessa.
