Le immagini dell'insicurezza

Punti d'appoggio.

Pavia, 17 Gen - Più volte abbiamo trattato gli aspetti dell'esecuzione di lavorazioni con operai che lavorano in equilibrio precario e le immagini di oggi riprendono lo stesso argomento.

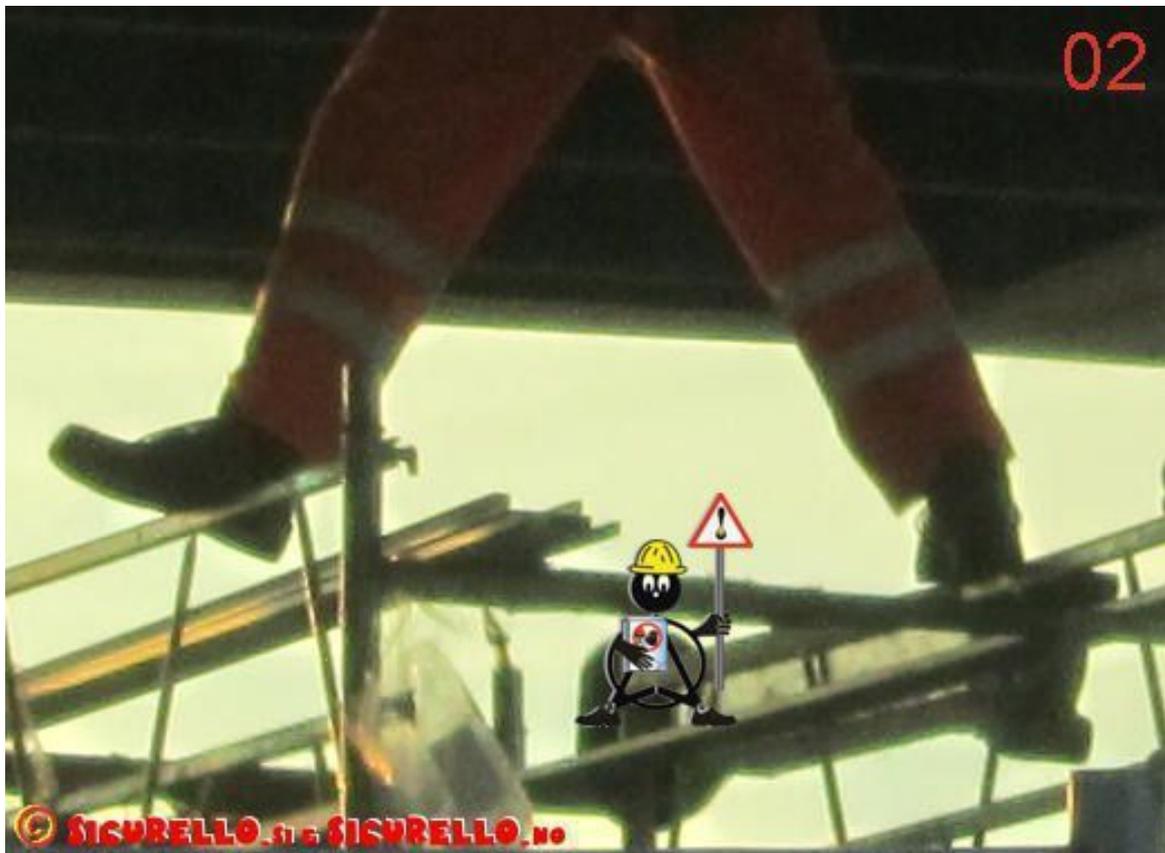
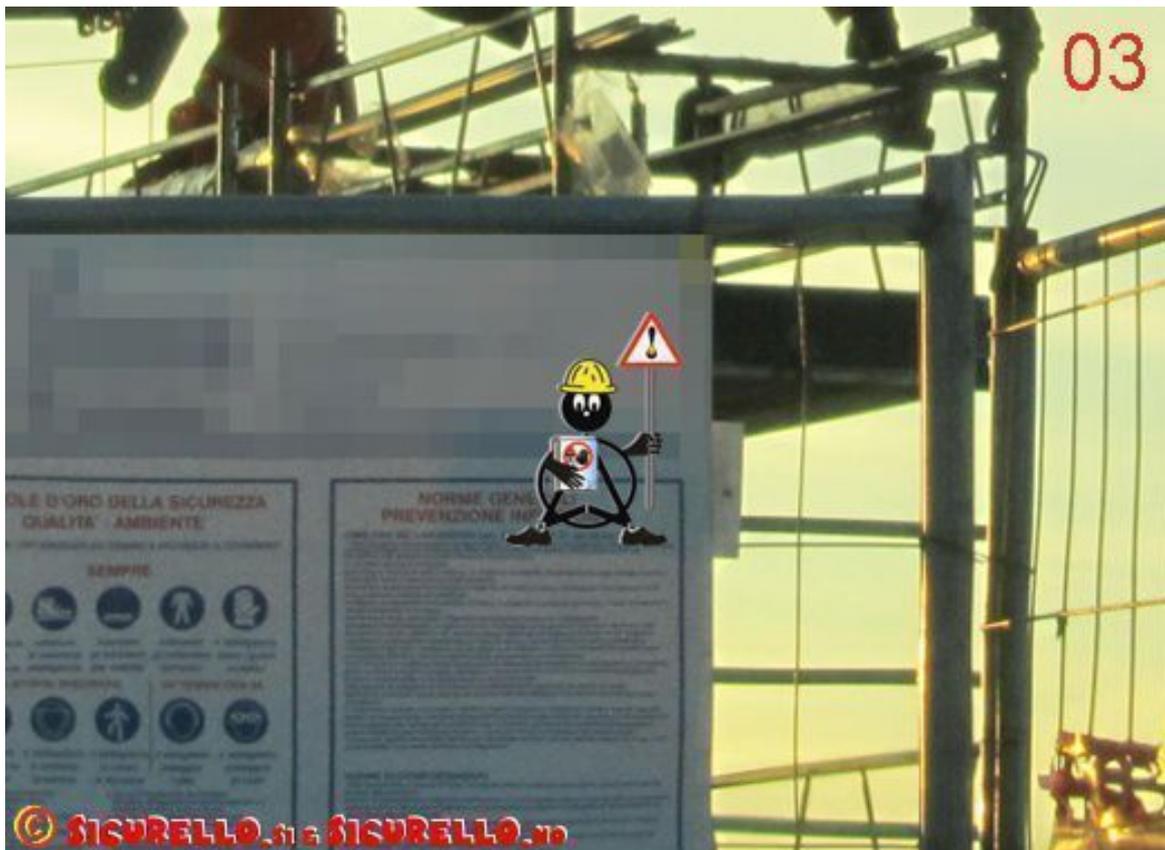
Durante i lavori di realizzazione di un nuovo distributore, uno degli addetti al montaggio della pensilina soprastante le pompe di erogazione del carburante, esegue parte delle lavorazioni posizionato su un trabattello.

Dalle immagini è evidente che il trabattello non risulta essere idoneo all'attività svolta in quanto l'ultimo impalcato risulta montato ad una quota tale che non garantisce la presenza di un parapetto perimetrale di almeno un metro ed inoltre il lavoratore per raggiungere i punti di lavoro deve posizionarsi sugli elementi di parapetto presenti, con un elevatissimo rischio di caduta dall'alto.

Probabilmente l'utilizzo di una Piattaforma di Lavoro Elevabile - al posto del trabattello - avrebbe risolto il problema permettendo l'esecuzione del lavoro in sicurezza.
