Le immagini dell'insicurezza

Punti d'appoggio.

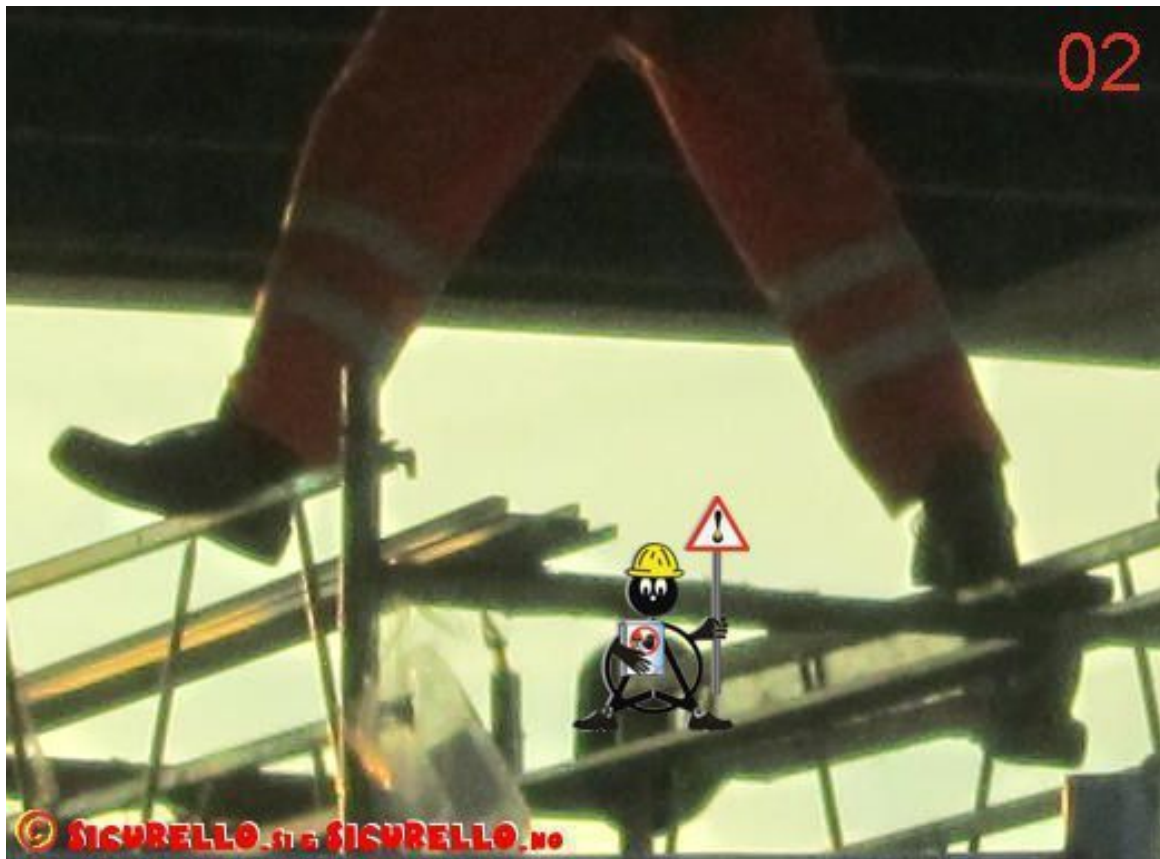
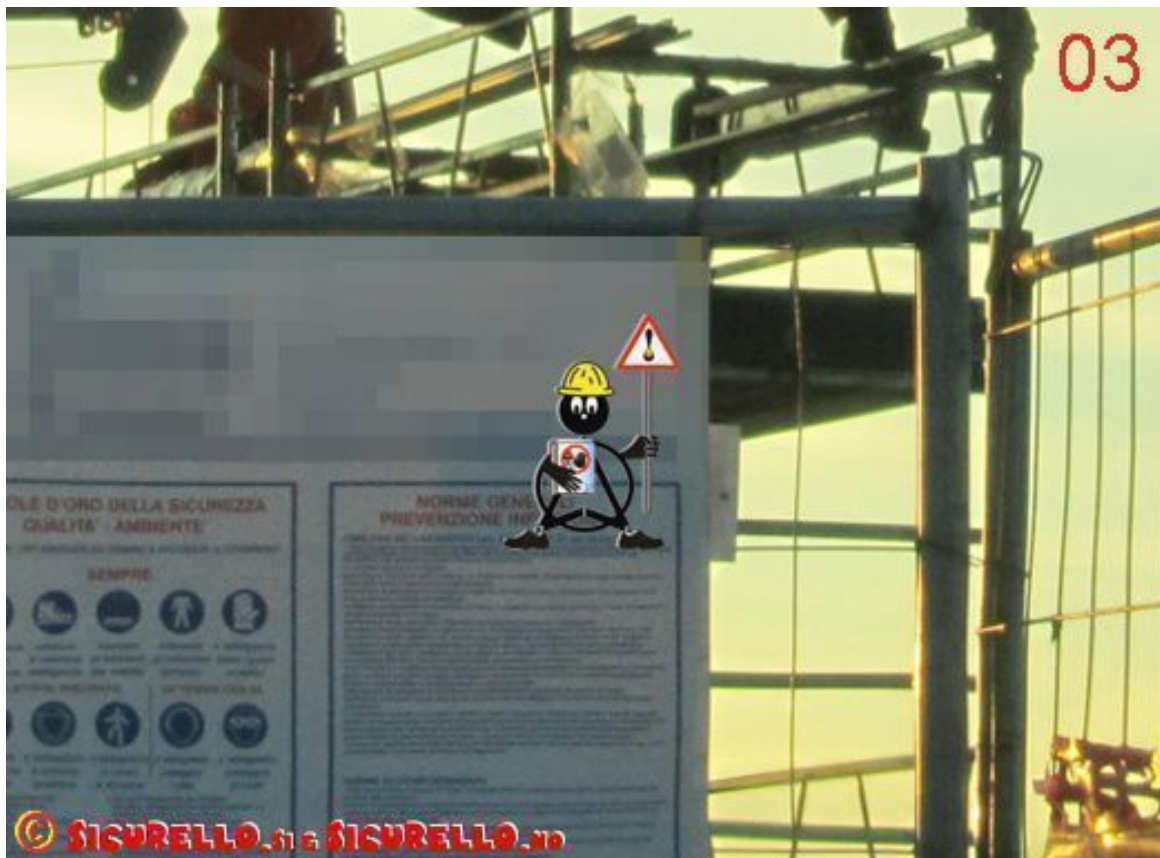
Durante i lavori di realizzazione di un nuovo distributore, uno degli addetti al montaggio della pensilina soprastante le pompe di erogazione del carburante, esegue parte delle lavorazioni posizionato su un trabattello.

Dalle immagini è evidente che il trabattello non risulta essere idoneo all'attività svolta in quanto l'ultimo impalcato risulta montato ad una quota tale che non garantisce la presenza di un parapetto perimetrale di almeno un metro ed inoltre il lavoratore per raggiungere i punti di lavoro deve posizionarsi sugli elementi di parapetto presenti, con un elevatissimo rischio di caduta dall'alto.

Probabilmente l'utilizzo di una Piattaforma di Lavoro Elevabile - al posto del trabattello - avrebbe risolto il problema permettendo l'esecuzione del lavoro in sicurezza.
