### Le immagini dell'insicurezza

*Posa "plastica".*

Trento, 24 Gen - Nel corso delle attività di posizionamento di una struttura prefabbricata in legno, è sopraggiunta l'esigenza di apportare delle modifiche ad un pannello già posato.

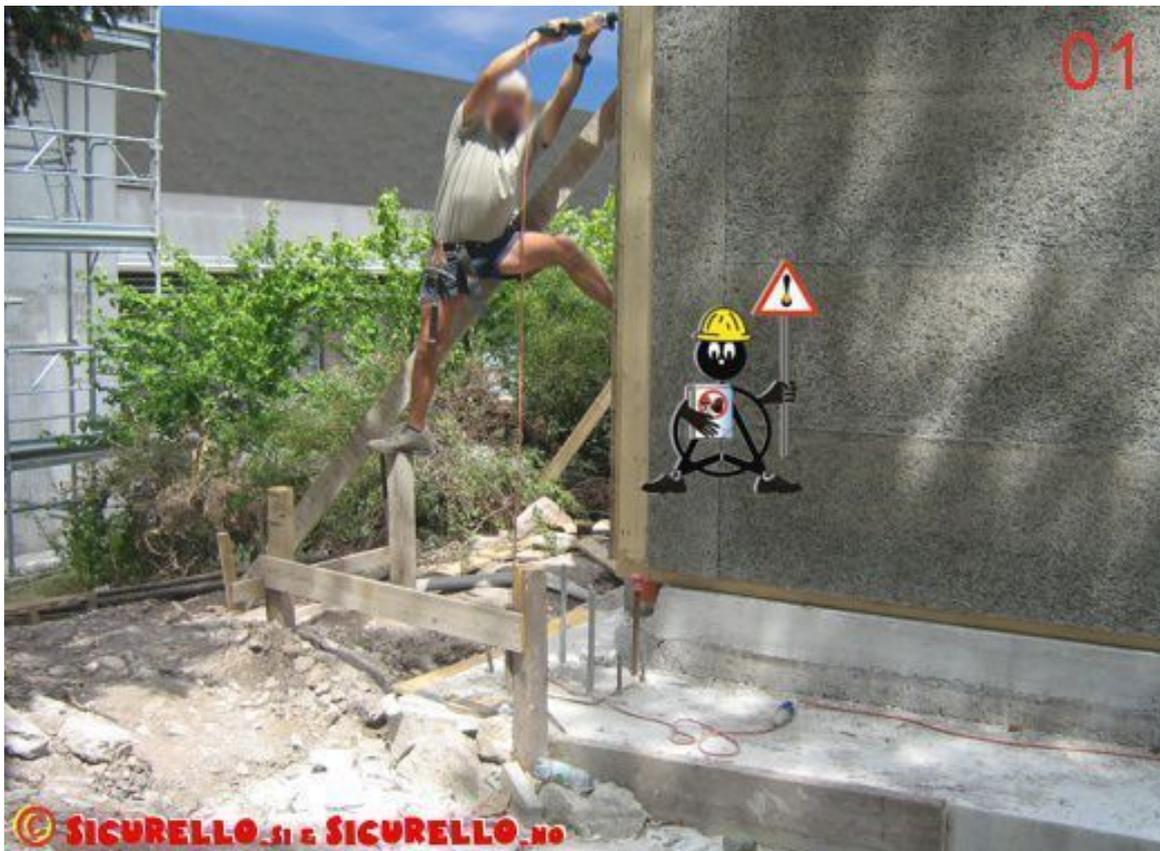
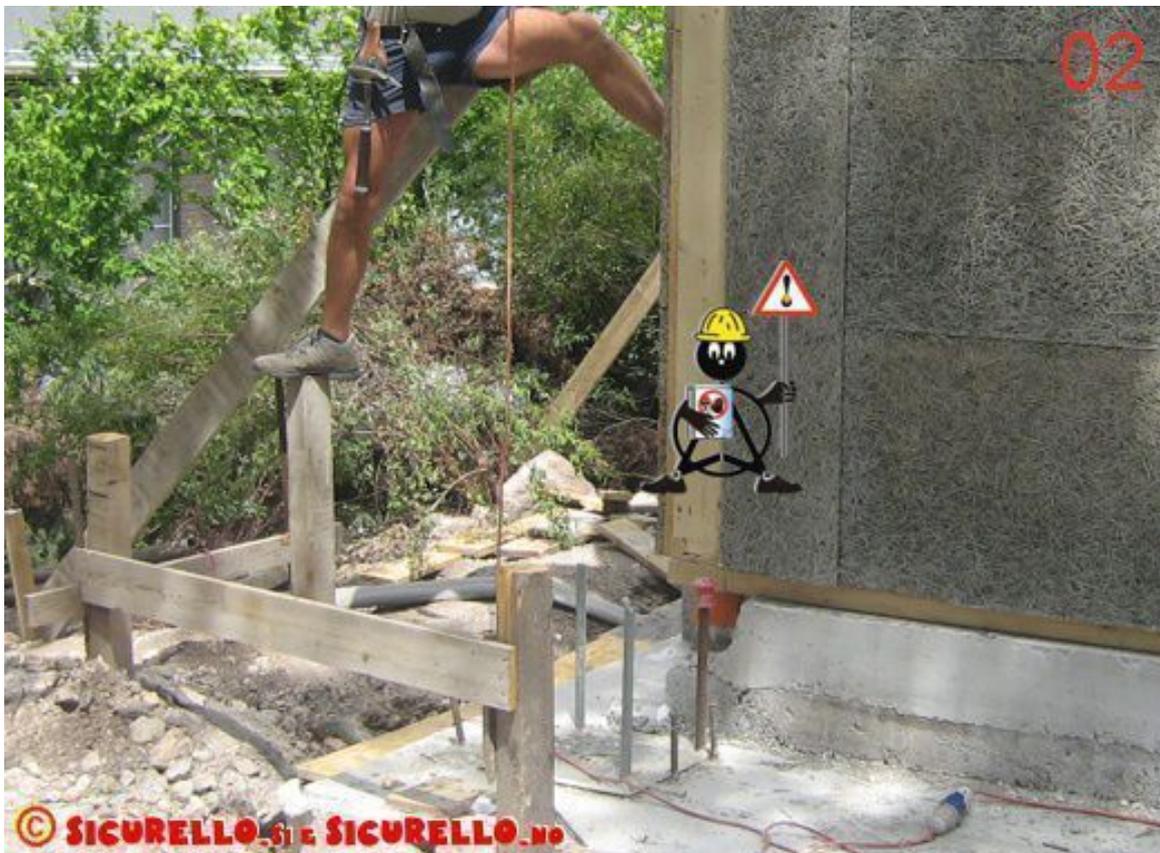
Le due fotografie evidenziano - in tutta la loro disarmante realtà - la situazione che si è venuta a creare. Anziché sistemare il terreno circostante, posizionando una scala portatile su cui lavorare, il lavoratore si è collocato con un piede su uno dei pali delle "modine" in legno utilizzate per tracciare gli allineamenti del nuovo edificio, mentre l'altro piede è inserito in uno "scanso" (nicchia) della parete.

La posizione non è sicuramente agevole per l'operatore che, protendendosi verso l'alto con il trapano in mano, rischia seriamente di cadere.

Come se ciò non bastasse, il tutto è arricchito dalla presenza di ferri sporgenti (armature e barre filettate dei tirafondi), ai quali *preventivamente* sono state pure rimosse le protezioni, i cosiddetti "funghi" (dei quali ne è rimasto solo uno).

Una volta sospesa la lavorazione, sono stati analizzati - con il preposto ed il lavoratore - la situazione ed i rischi presenti. La ripresa della lavorazione ha avuto luogo solo a seguito della sistemazione dell'area con l'adozione degli apprestamenti di sicurezza e dei necessari piani di lavoro.
