Le immagini dell'insicurezza

Effetto vino: sul tino!

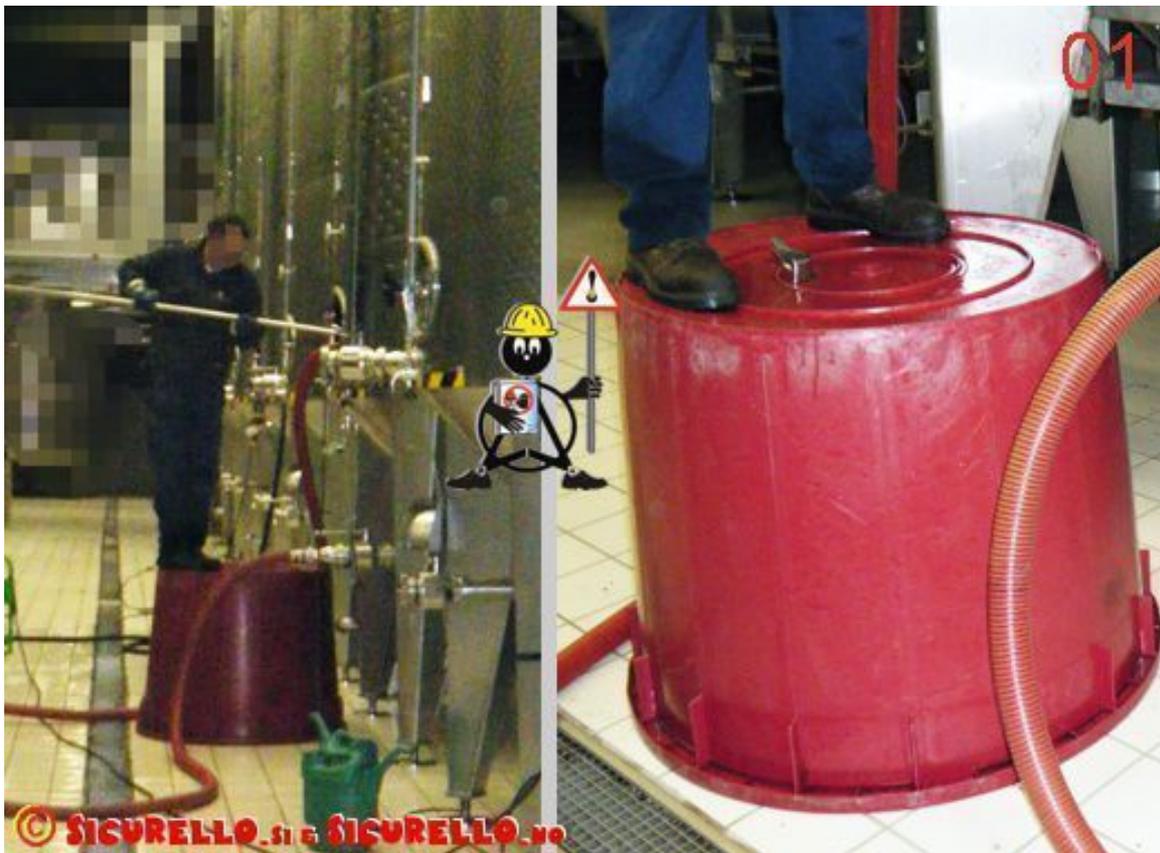
Durante i lavori di lavaggio di alcuni serbatoi l'operatore, anziché utilizzare le apposite piattaforme in dotazione, ha optato per il rovesciamento di un "mastello per il vino" (tino) posizionandosi su di esso.

E' molto evidente come i rischi di infortunio siano numerosi.

Si parte dallo scivolamento e caduta a terra (anche se l'altezza di lavoro non è certamente elevata, in caso di caduta i danni all'operatore potrebbero essere molteplici quali trauma cranico, lesioni, fratture, ecc.) e si arriva fino alla rottura del fondo del "mastello" od al ribaltamento del medesimo (con le stesse conseguente sopraindicate).

Da considerare anche i rischi derivanti dalla salita e discesa dell'operatore dalla sua "improvvisata" posizione di lavoro. In tal

caso l'aumento delle possibilità di infortunio derivano anche dalla notevole presenza di acqua, diretta conseguenza della lavorazione eseguita.
