### Le immagini dell'insicurezza

*Meglio stabilizzarsi.*

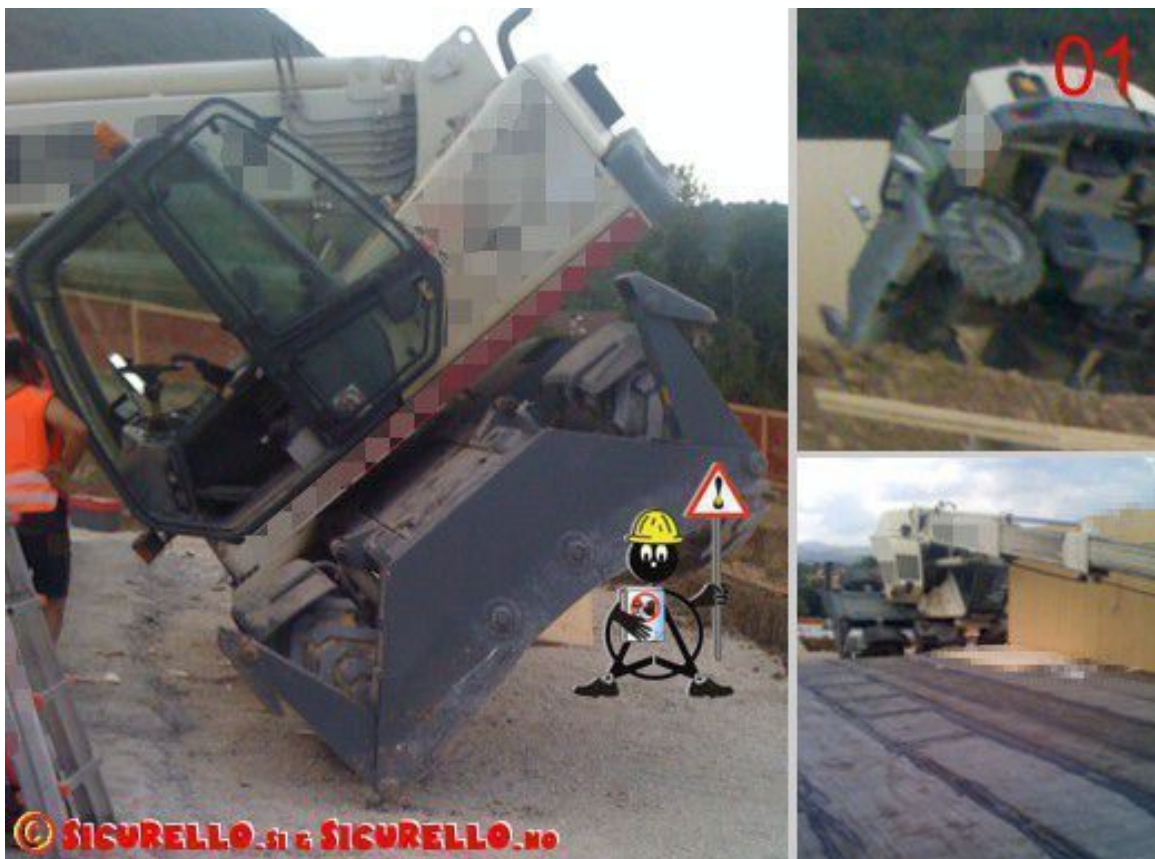
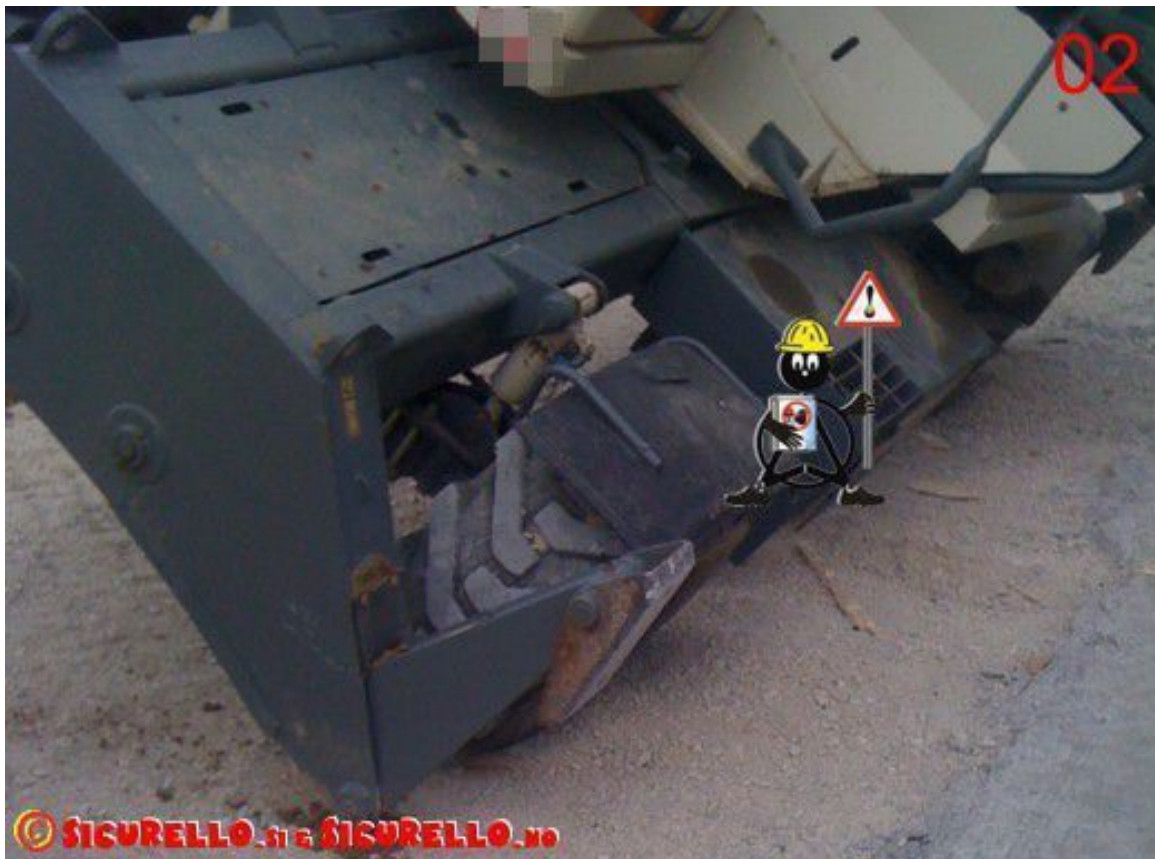
Purtroppo l'operatore non ha calcolato correttamente vari fattori quali:

- la distanza di posizionamento dei materiali da installare,
- il peso dell'elemento da posizionare,
- la tipologia del terreno sul quale operava,

con il risultato che vediamo nell'immagine: il parziale ribaltamento del carrello.

Il manufatto da posizionare si è parzialmente danneggiato, il mezzo è poi stato mandato in officina per una verifica, ma il sospiro di sollievo degli addetti è stato lungo perché ? per fortuna - nessuno si era fatto male.

Forse però è sempre meglio non sfidare la fortuna ed **utilizzare gli stabilizzatori**.
