ARTICOLO DI PUNTOSICURO

Le immagini dell'insicurezza

Meglio stabilizzarsi.

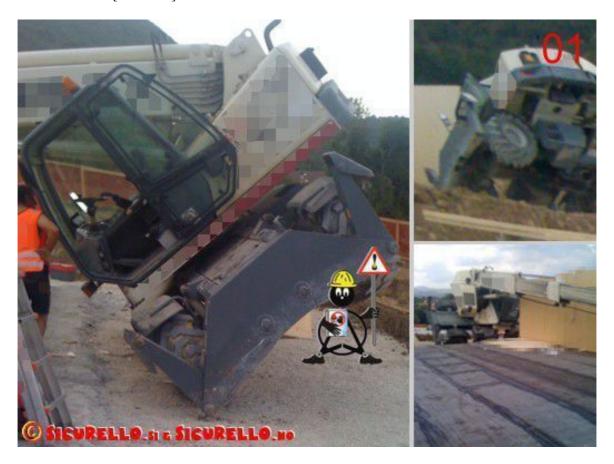
Trento, 4 Apr - Durante i **lavori di montaggio di una struttura**, l' <u>impresa esecutrice</u> - per il sollevamento dei materiali ? ha optato per l'utilizzo di un <u>carrello elevatore semovente</u> telescopico a braccio rotativo.

Purtroppo l'operatore non ha calcolato correttamente vari fattori quali:

- la distanza di posizionamento dei materiali da installare,
- il peso dell'elemento da posizionare,
- la tipologia del terreno sul quale operava,

con il risultato che vediamo nell'immagine: il parziale <u>ribaltamento del carrello</u>.

Forse però è sempre meglio non sfidare la fortuna ed **utilizzare gli stabilizzatori**.

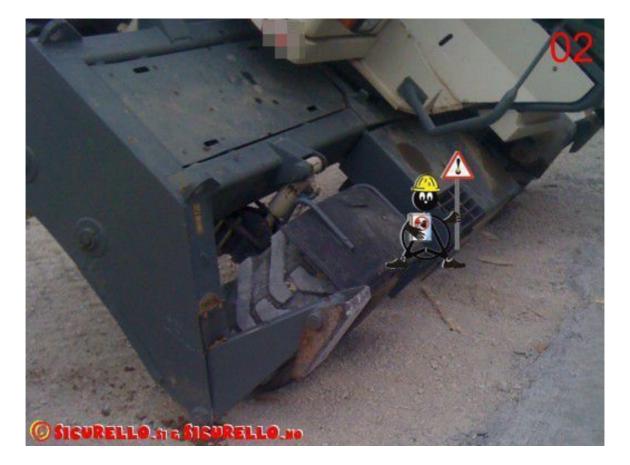
Il manufatto da posizionare si è parzialmente danneggiato, il mezzo è poi stato mandato in officina per una verifica, ma il sospiro di sollievo degli addetti è stato lungo perché ? per fortuna - nessuno si era fatto male.
