Le immagini dell'insicurezza

In-Sicurezza dal mondo: immagini dal Brasile.

Trento, 11 Apr - Pubblichiamo oggi delle fotografie che ci arrivano dal Brasile e sono relative ad una situazione di insicurezza durante un'attività formazione di un solaio.

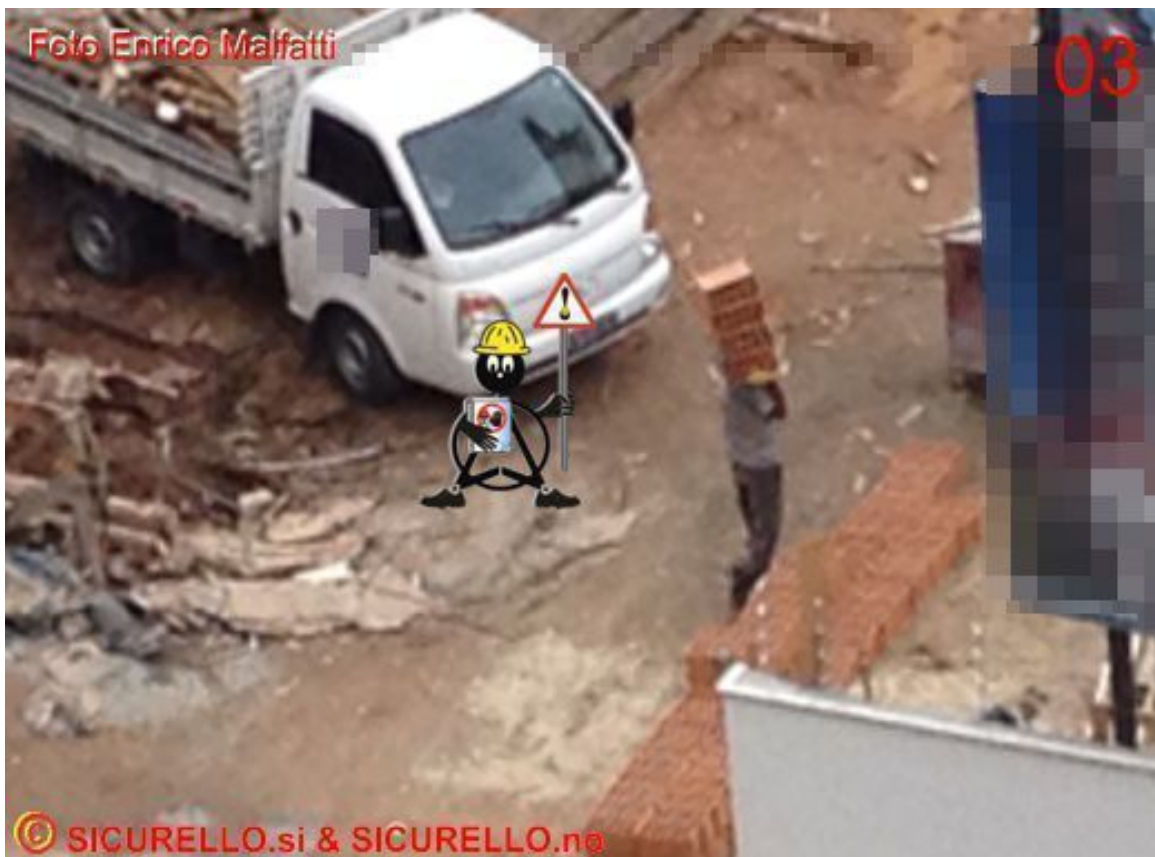
Oltre al rischio caduta dall'alto, nella successiva immagine 03 si vede la movimentazione manuale degli elementi in laterizio del solaio (pignatte). A solo titolo indicativo evidenziamo che il peso della singola pignatta è ? indicativamente ? tra gli 8 ed i 12 kg ovvero il peso totale sulla spalla del lavoratore è di circa 40 kg.
