Anno 16 - numero 3322 di venerdì 23 maggio 2014

Le immagini dell'insicurezza

Caccia al tesoro (parte seconda).

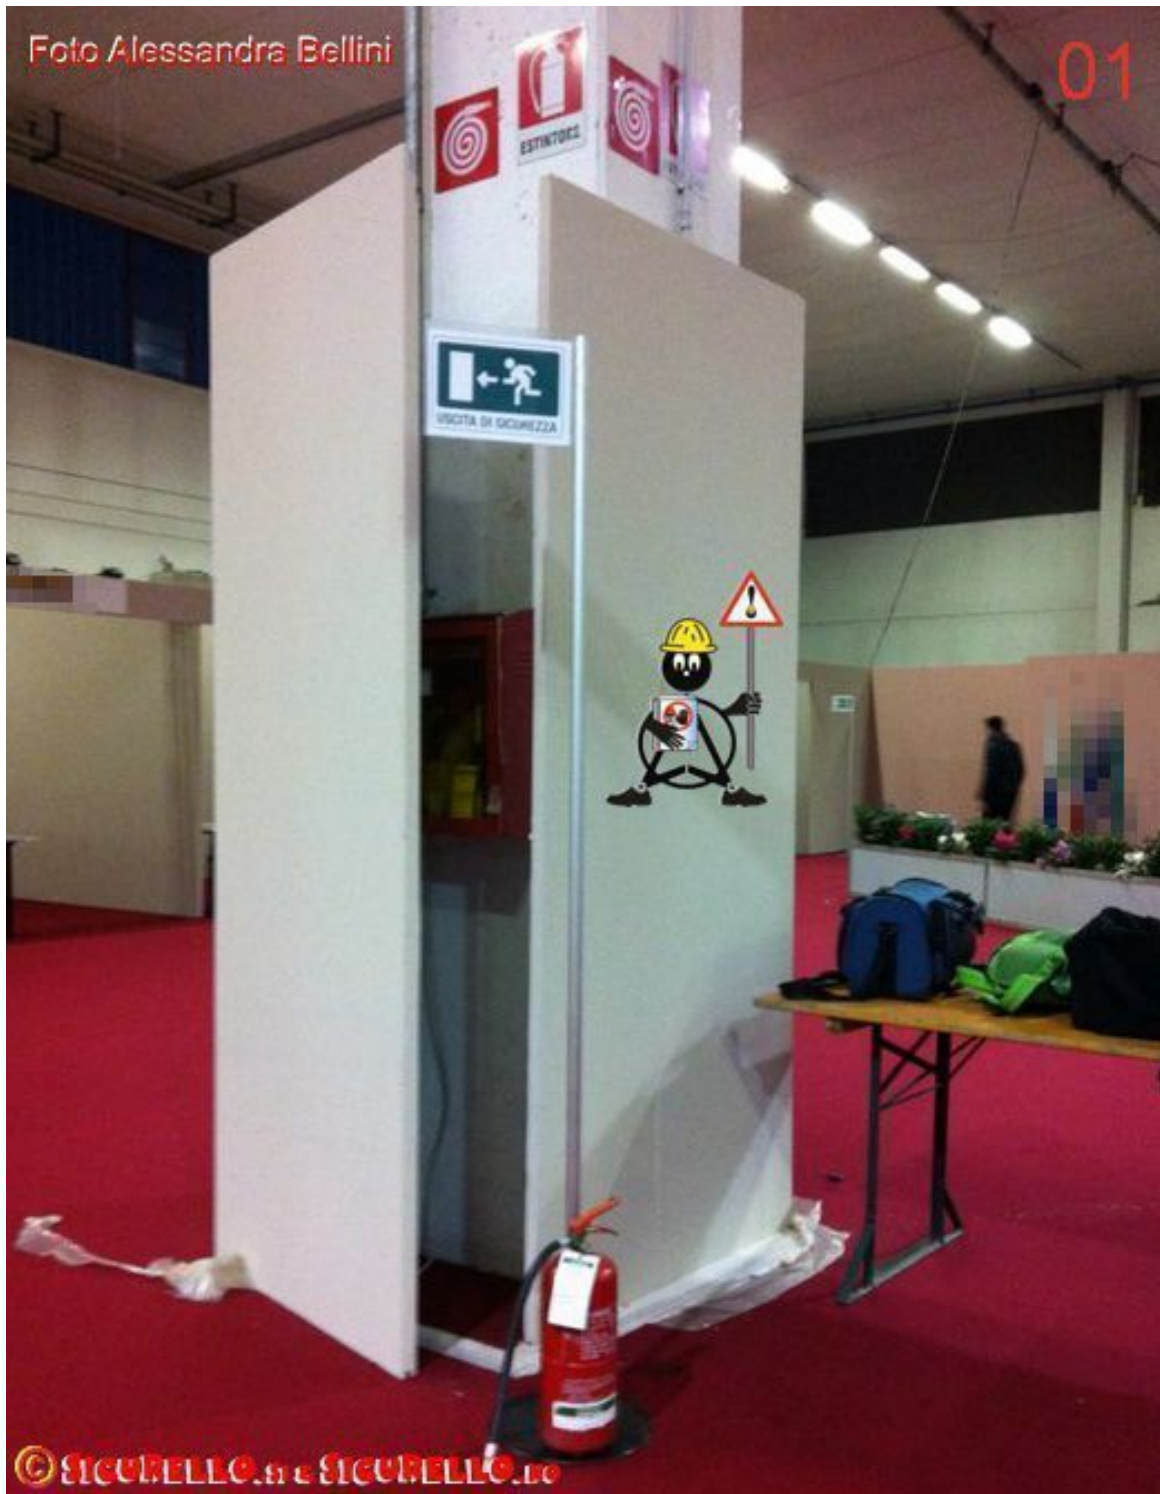
In particolare la fotografia ? scattata durante lo smontaggio degli stand al termine di un evento fieristico ? ci mostra come qualcuno abbia effettuato la scelta di posizionare delle pannellature fisse o semifisse atte a mascherare visivamente l'impatto visivo degli impianti fissi antincendio (compreso uno ulteriore fissaggio a terra con nastro adesivo per meglio *stabilizzare* (!?!)) il tutto.

Certamente la cartellonistica, posta in alto, risulta ben visibile, ma l'utilizzo dei naspi è sicuramente poco funzionale e di difficile accesso in caso di incendio.
