Le immagini dell'insicurezza

Da solo non va: "mi dai una spinta"!!!

Trento, 30 Mag ? "Una strada di medio traffico ai margini di una zona industriale, un distributore di benzina con la pensilina da riverniciare, un trabattello ed un operaio tutto fare (o quasi)!".

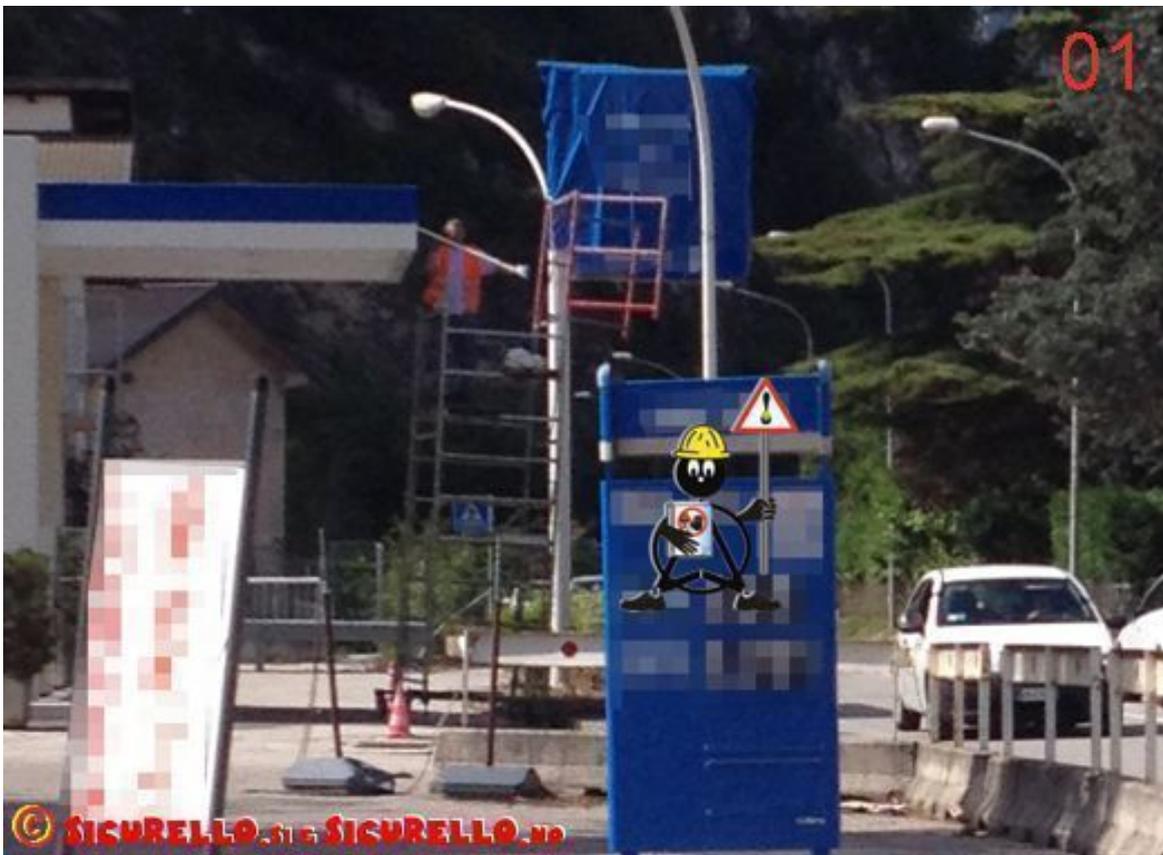
La cosa meno *classica*, o ? ad essere pessimisti ? più abituale è certamente quella di utilizzare un trabattello con

- parapetti montati in un modo che potremmo certamente definire "*estemporaneo*" o per meglio dire "*sul lato esterno al trabattello*",
- piani di lavoro incompleti e posti ad una quota tale da non garantire una corretta ritenuta del lavoratore in caso di rischio caduta,
- totale mancanza di tavole fermapiede. che in questo caso servirebbero anche da contenimento dei materiali posti sui piani di lavoro (vedremo poi che succede),
- totale mancanza di fermi delle ruote e piedini stabilizzatori,
- posizionamento con totale assenza di verticalità,
- totale assenza di delimitazione dell'area alla base del trabattello (con esclusione di due coni segnalatori).

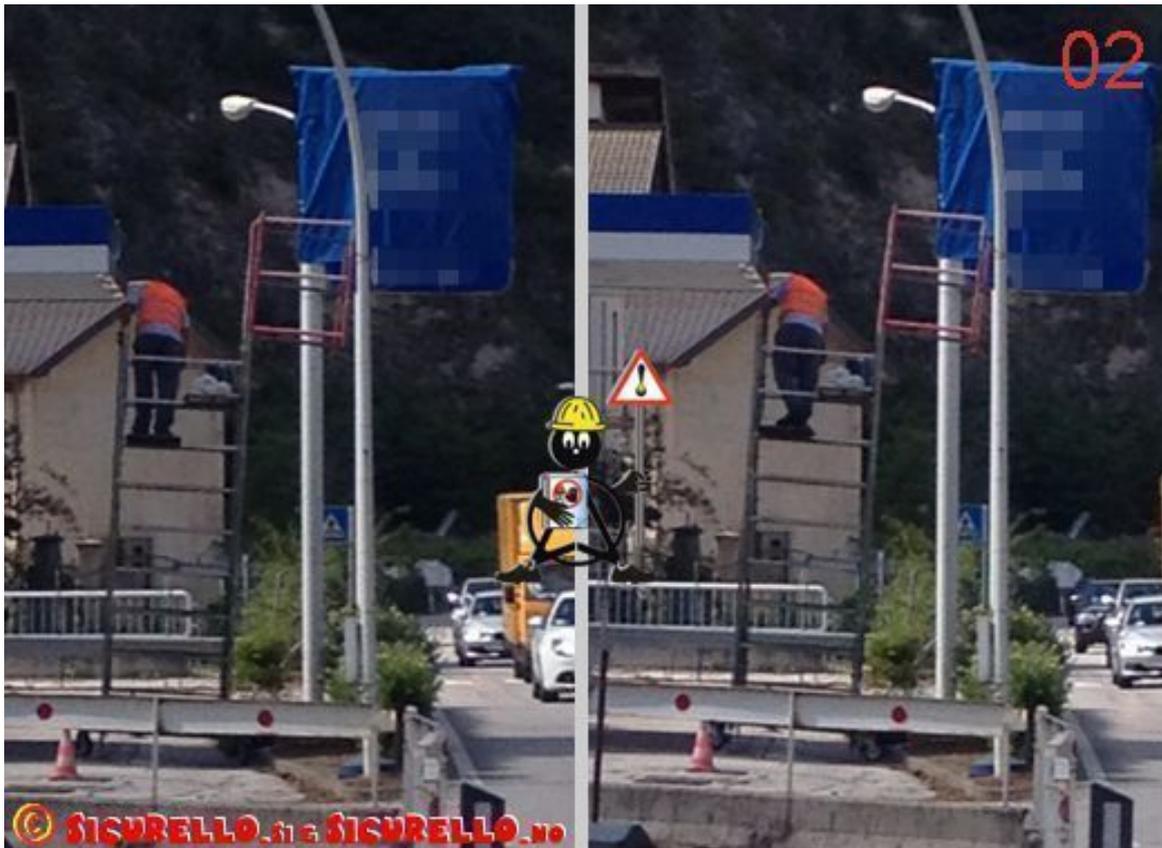
Già questo poteva bastare per chiedersi se qualcuno (un datore di lavoro, un preposto od altro soggetto) stessero verificando l'attività svolta e se il lavoratore fosse stato formato, informato ed addestrato e soprattutto fosse consapevole dei rischi che stava correndo, ma poi la situazione è proseguita con l'operaio che appoggiandosi alla pensilina ha provato a far spostare il trabattello (classica manovra che oltre ad essere vietata dalle norme è ? vista l'altezza e la scarsa stabilità/verticalità - anche e soprattutto da incoscienti) [foto 02].

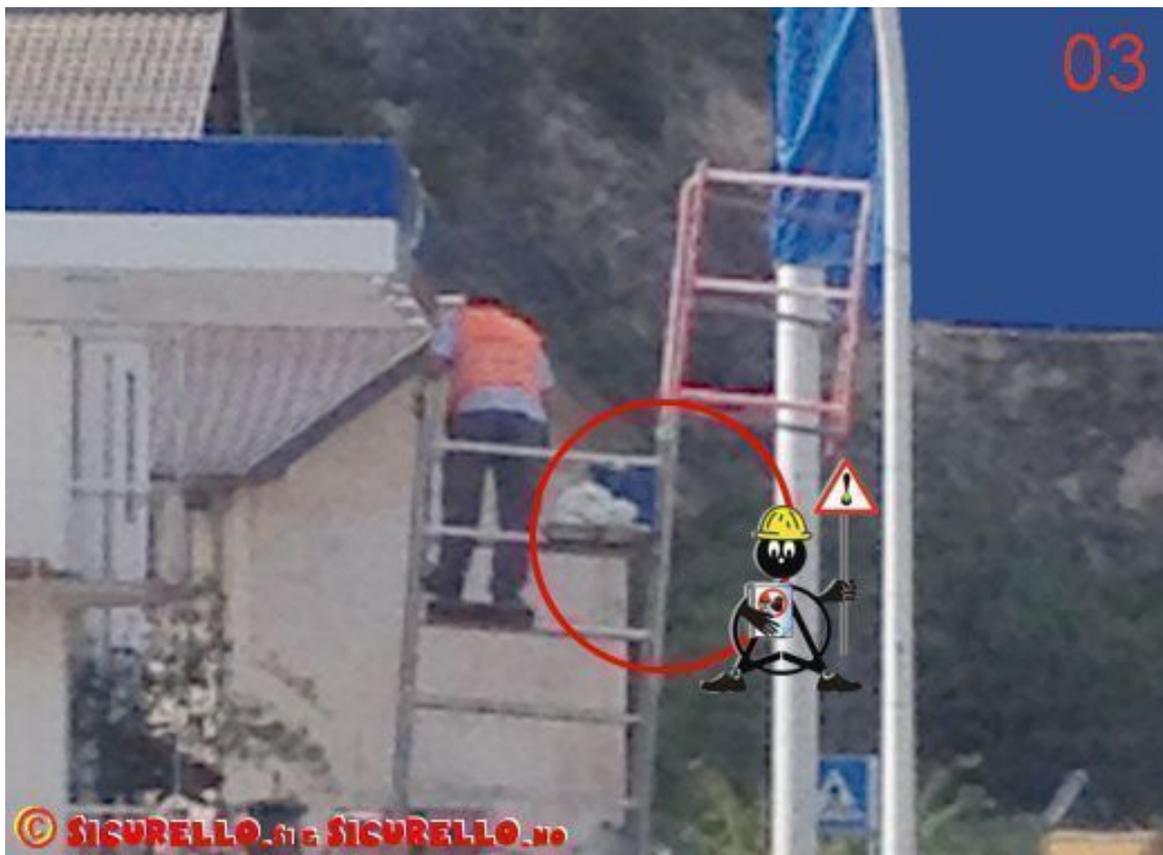
Uno, due, tre... colpi ed i materiali posti sul piano di lavoro [foto 03] iniziano a muoversi ..

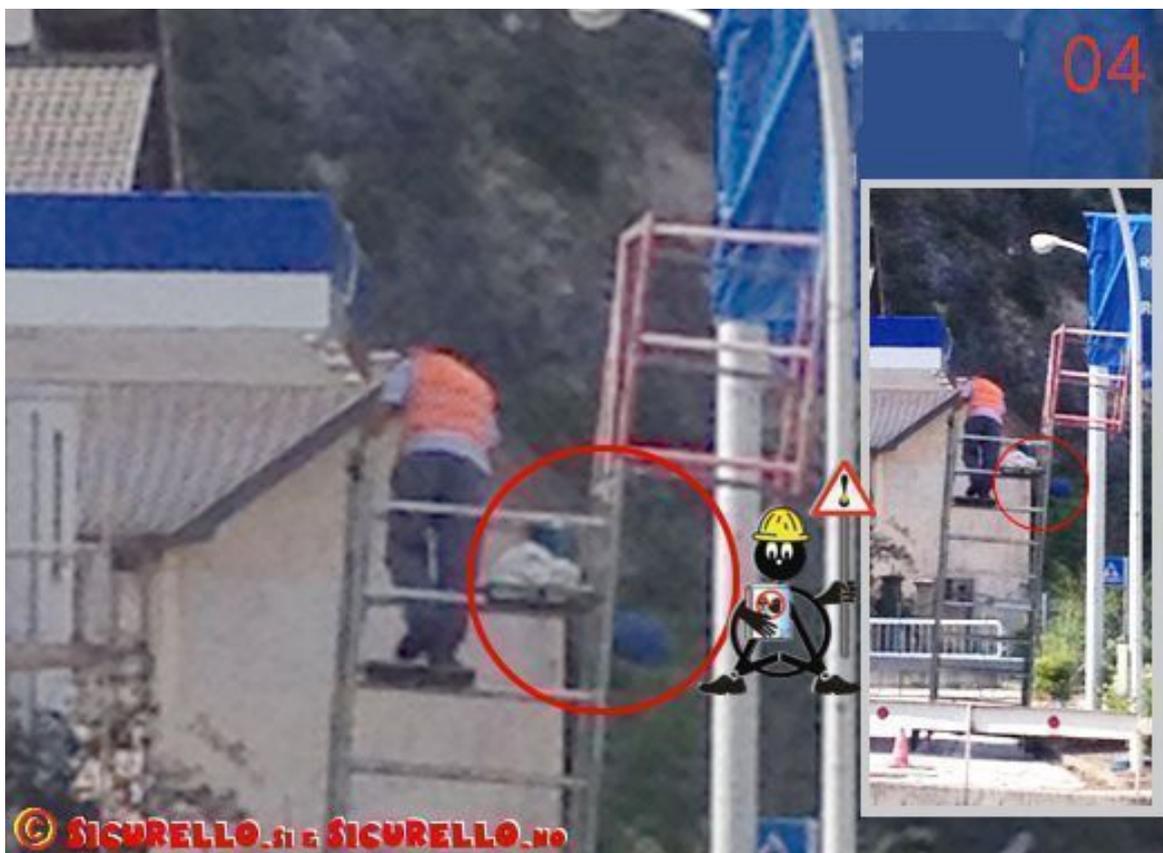
..ed uno dei bidoncini di colore cade dall'alto verso la strada [foto 04].

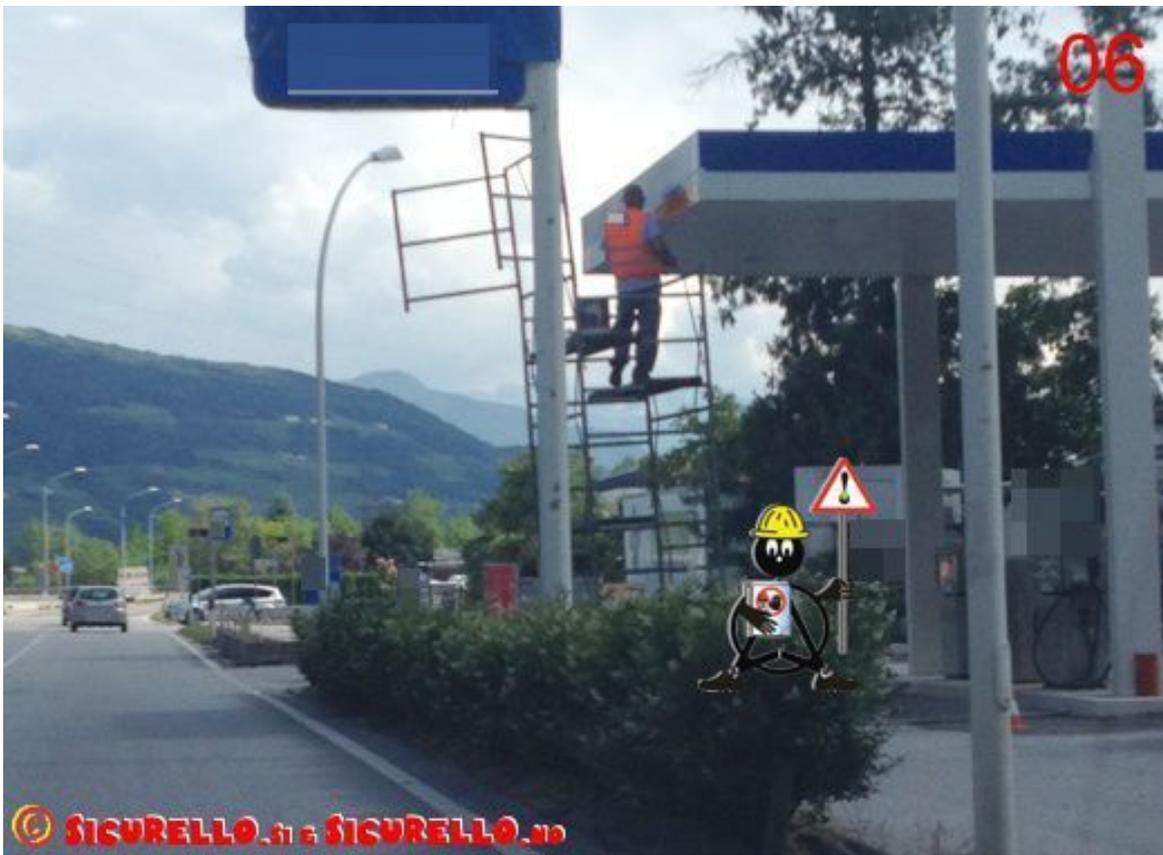
Infine, l'attività riprende tranquilla con il trabattello in equilibrio... precario [foto 06].

Forse una piattaforma mobile, per un lavoro di questo tipo, era molto più funzionale.
