Le immagini dell'insicurezza

Da solo non va: "mi dai una spinta"!!!

Trento, 30 Mag ? "Una strada di medio traffico ai margini di una zona industriale, un distributore di benzina con la pensilina da riverniciare, un trabattello ed un operaio tutto fare (o quasi)!".

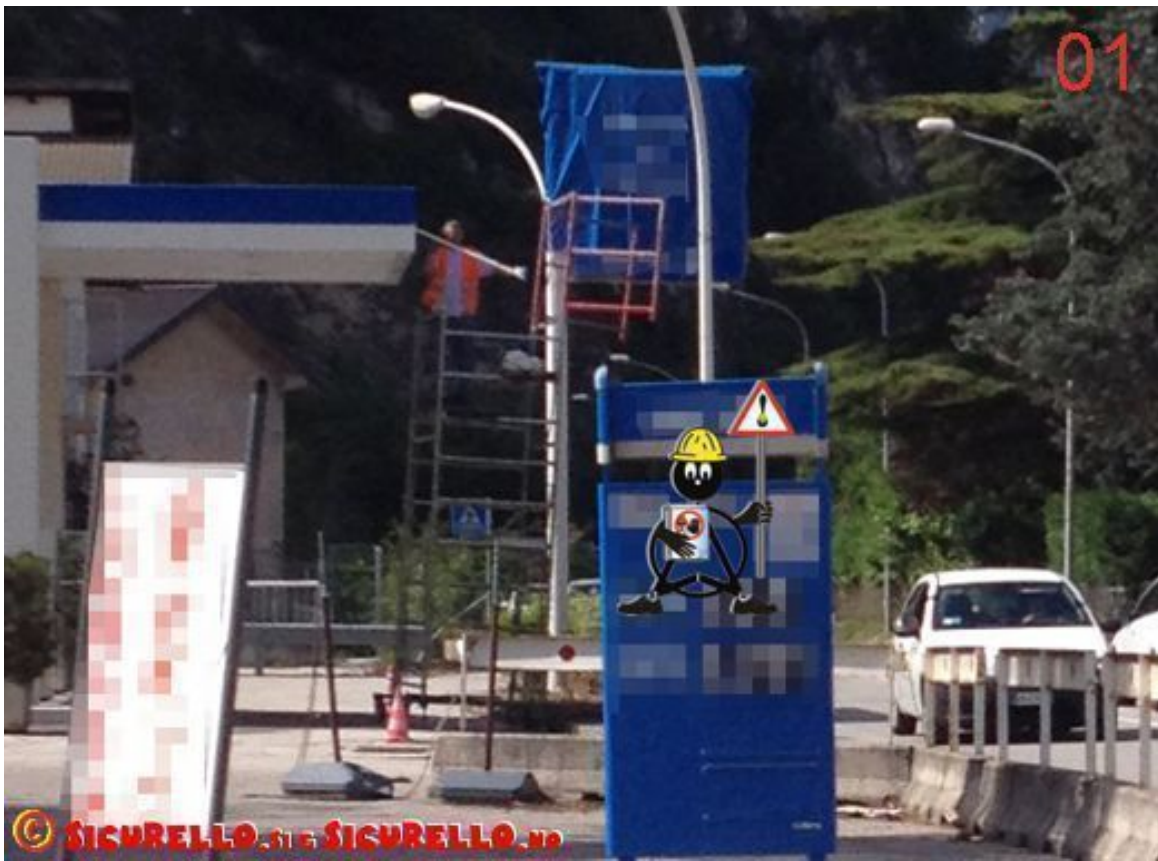
La cosa meno *classica*, o ? ad essere pessimisti ? più abituale è certamente quella di utilizzare un trabattello con

- parapetti montati in un modo che potremmo certamente definire "*estemporaneo*" o per meglio dire "*sul lato esterno al trabattello*",
- piani di lavoro incompleti e posti ad una quota tale da non garantire una corretta ritenuta del lavoratore in caso di rischio caduta,
- totale mancanza di tavole fermapiede. che in questo caso servirebbero anche da contenimento dei materiali posti sui piani di lavoro (vedremo poi che succede),
- totale mancanza di fermi delle ruote e piedini stabilizzatori,
- posizionamento con totale assenza di verticalità,
- totale assenza di delimitazione dell'area alla base del trabattello (con esclusione di due coni segnalatori).

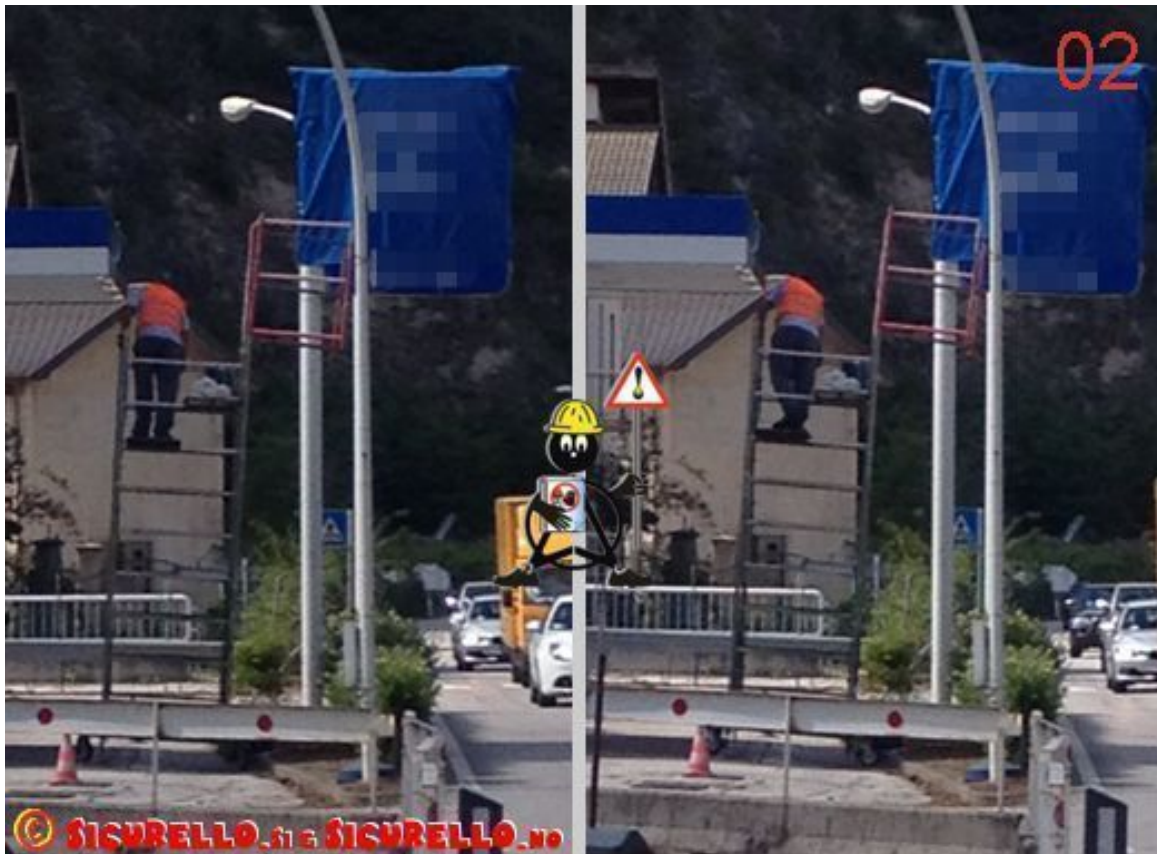
Già questo poteva bastare per chiedersi se qualcuno (un datore di lavoro, un preposto od altro soggetto) stessero verificando l'attività svolta e se il lavoratore fosse stato formato, informato ed addestrato e soprattutto fosse consapevole dei rischi che stava correndo, ma poi la situazione è proseguita con l'operaio che appoggiandosi alla pensilina ha provato a far spostare il trabattello (classica manovra che oltre ad essere vietata dalle norme è ? vista l'altezza e la scarsa stabilità/verticalità - anche e soprattutto da incoscienti) [foto 02].

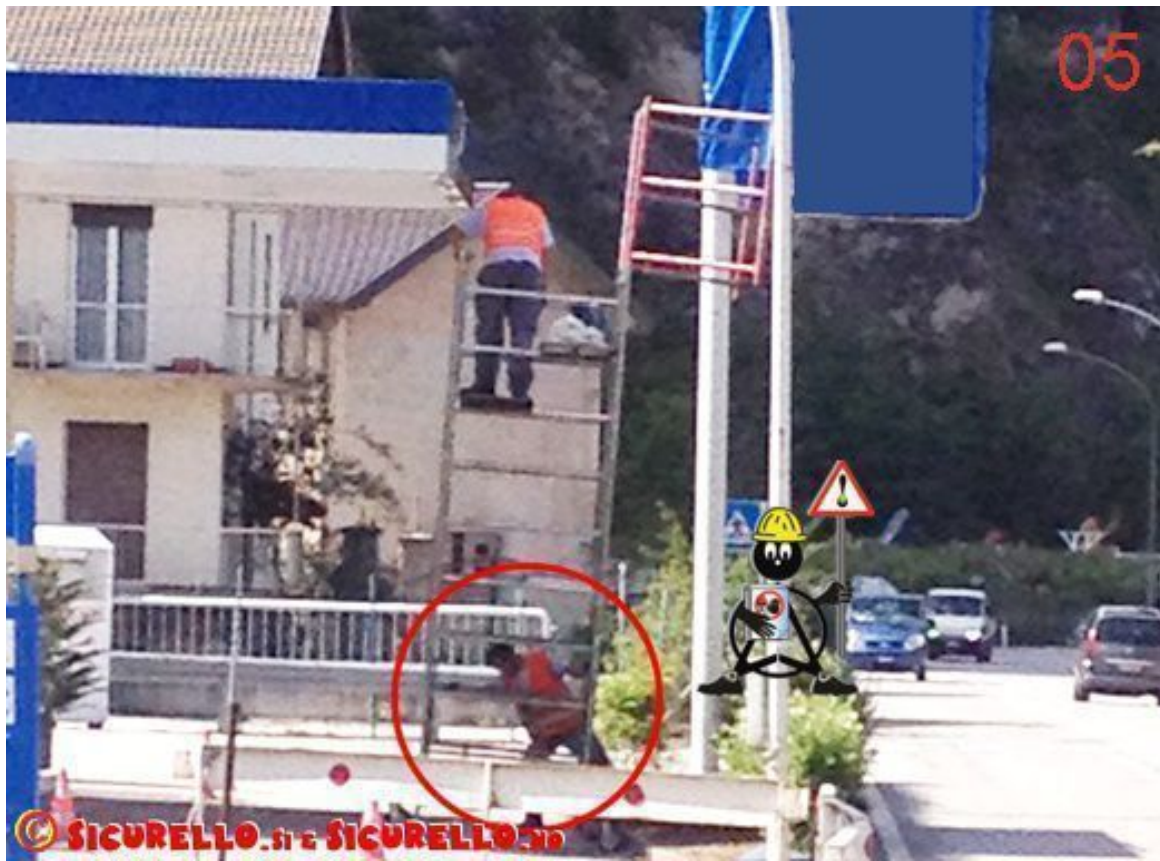
L'operaio si ferma, capisce che qualcosa non va. Penso che voglia scendere ed invece chiama un collega che, non senza sforzo, inizia l'azione di riposizionamento del trabattello [foto 05].

In tutto ciò voglio anche sottolineare che l' elmetto per proteggersi dalla caduta di altri materiali dall'alto o per l'urto contro ostacoli, per questi operai, sembra un optional non previsto.

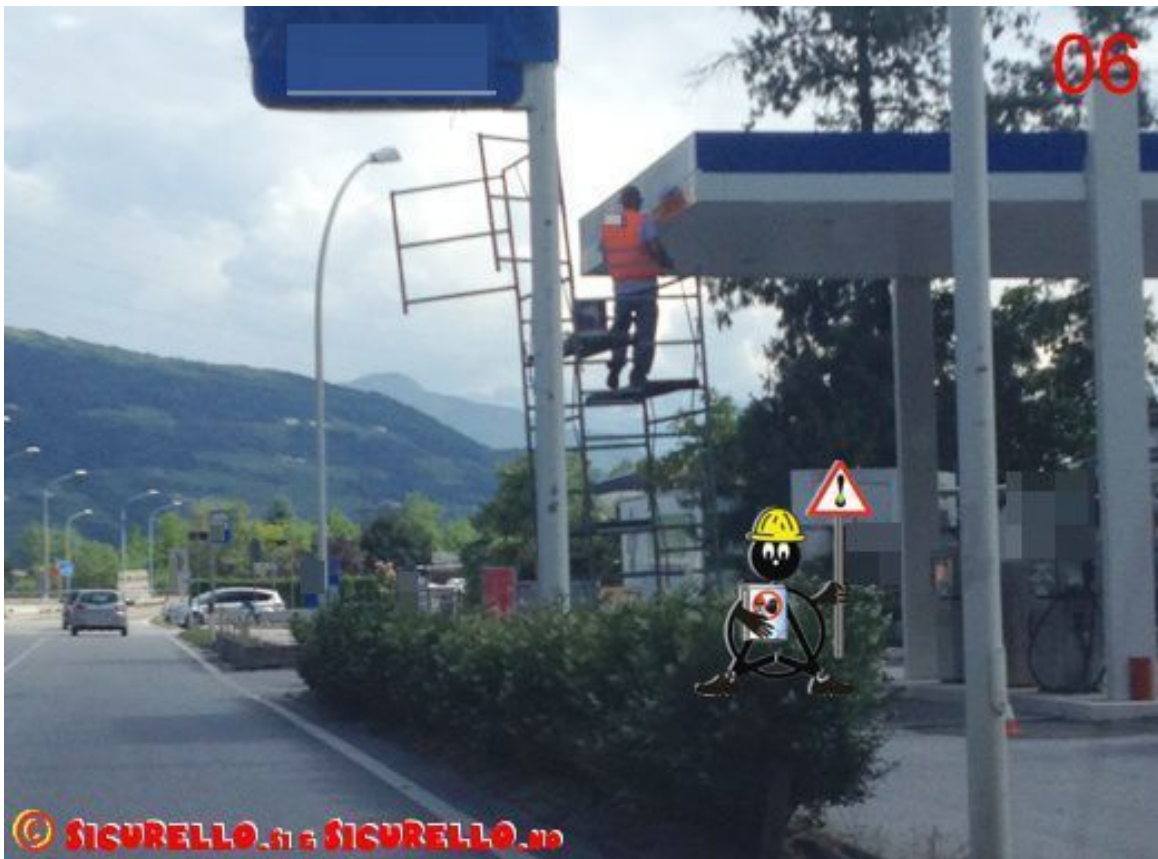
Infine, l'attività riprende tranquilla con il trabattello in equilibrio... precario [foto 06].

Forse una piattaforma mobile, per un lavoro di questo tipo, era molto più funzionale.
