ARTICOLO DI PUNTOSICURO

Le immagini dell'insicurezza

Non basta indossare i D.P.I.

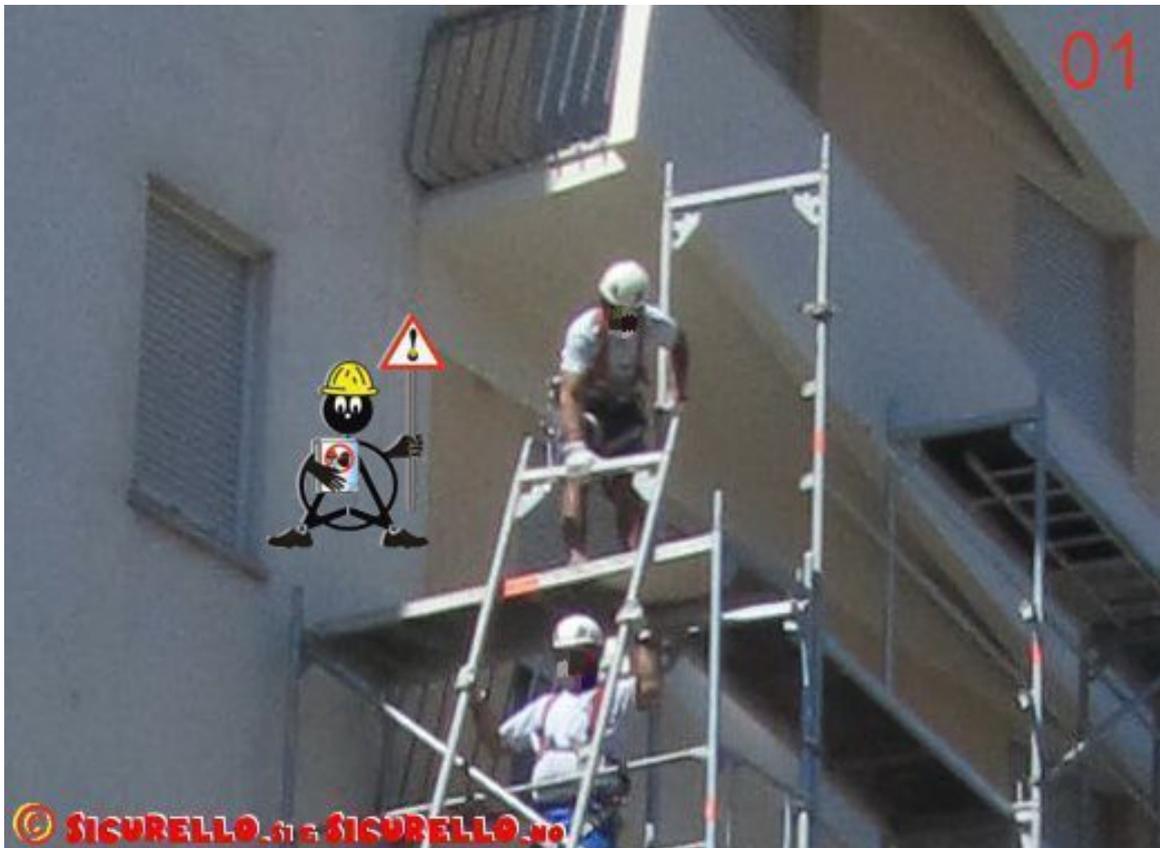
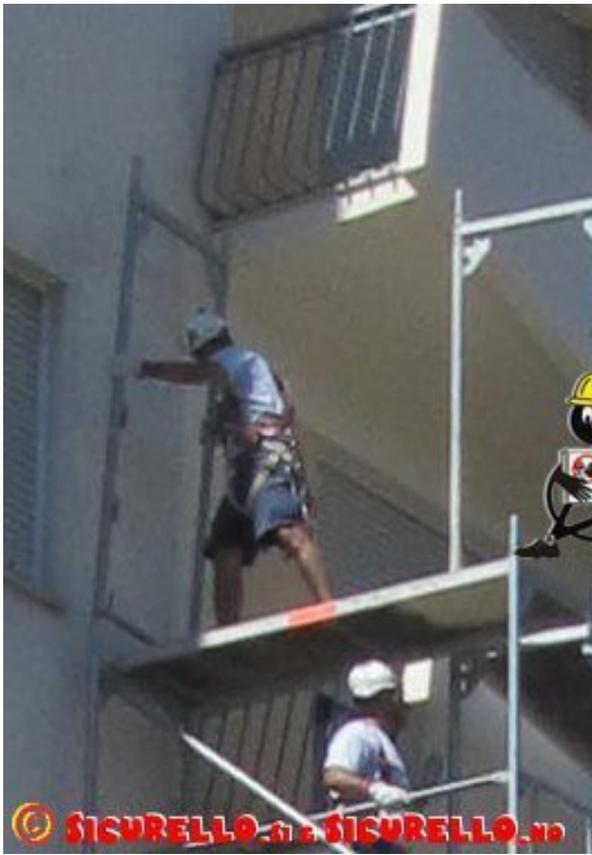
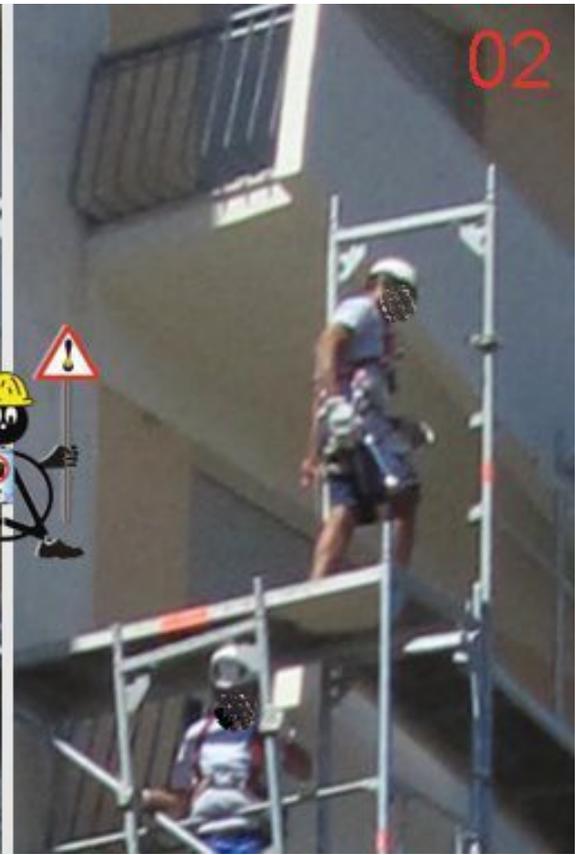
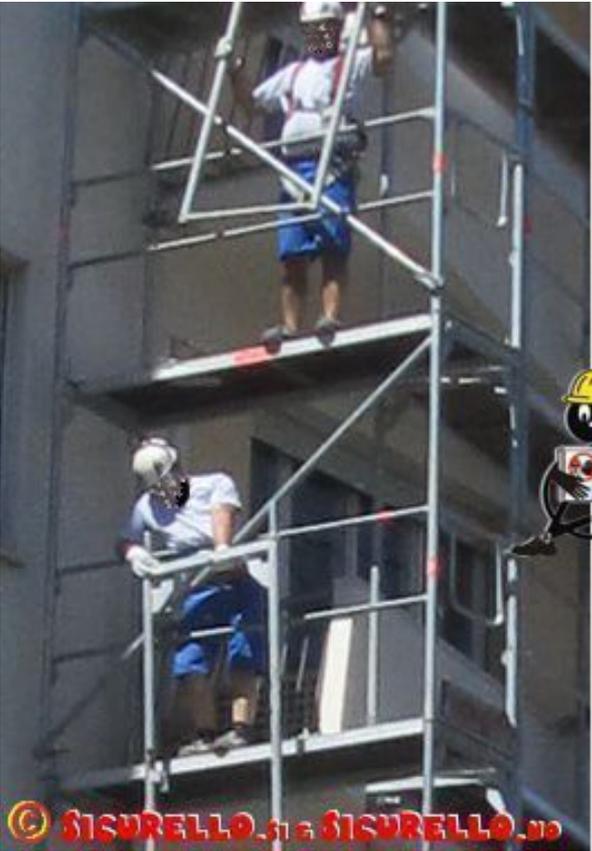
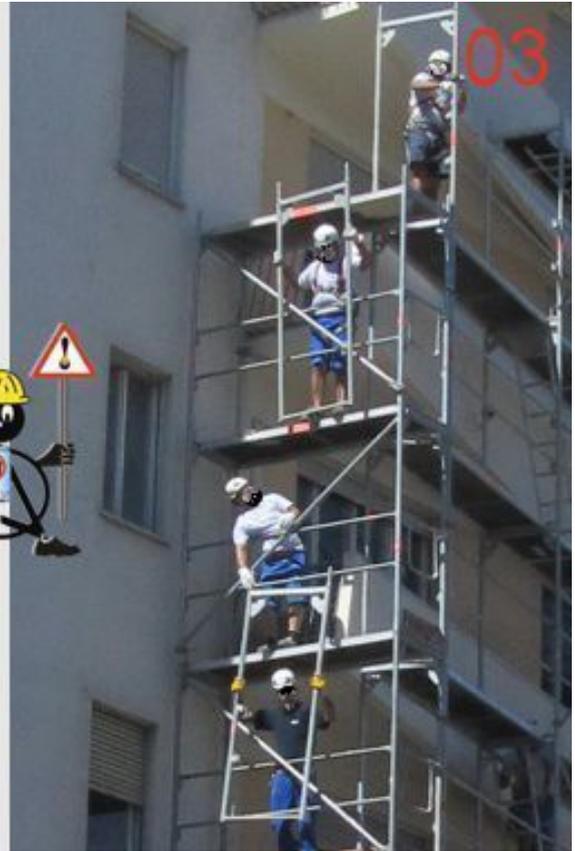
Peccato che guardando un po' meglio ci si rendeva conto che il lavoratore più esposto, ovvero quello che lavorava in zone non protette del ponteggio e perciò ad elevato rischio di caduta dall'alto (indicativamente 10-12 metri), indossava l' imbracatura, ma che essa non era collegata a nessun punto di ancoraggio.

Il lavoratore stesso, passando i telai del ponteggio al collega, piazzato sul piano sottostante, aumentava il proprio rischio di caduta piegandosi verso il vuoto.

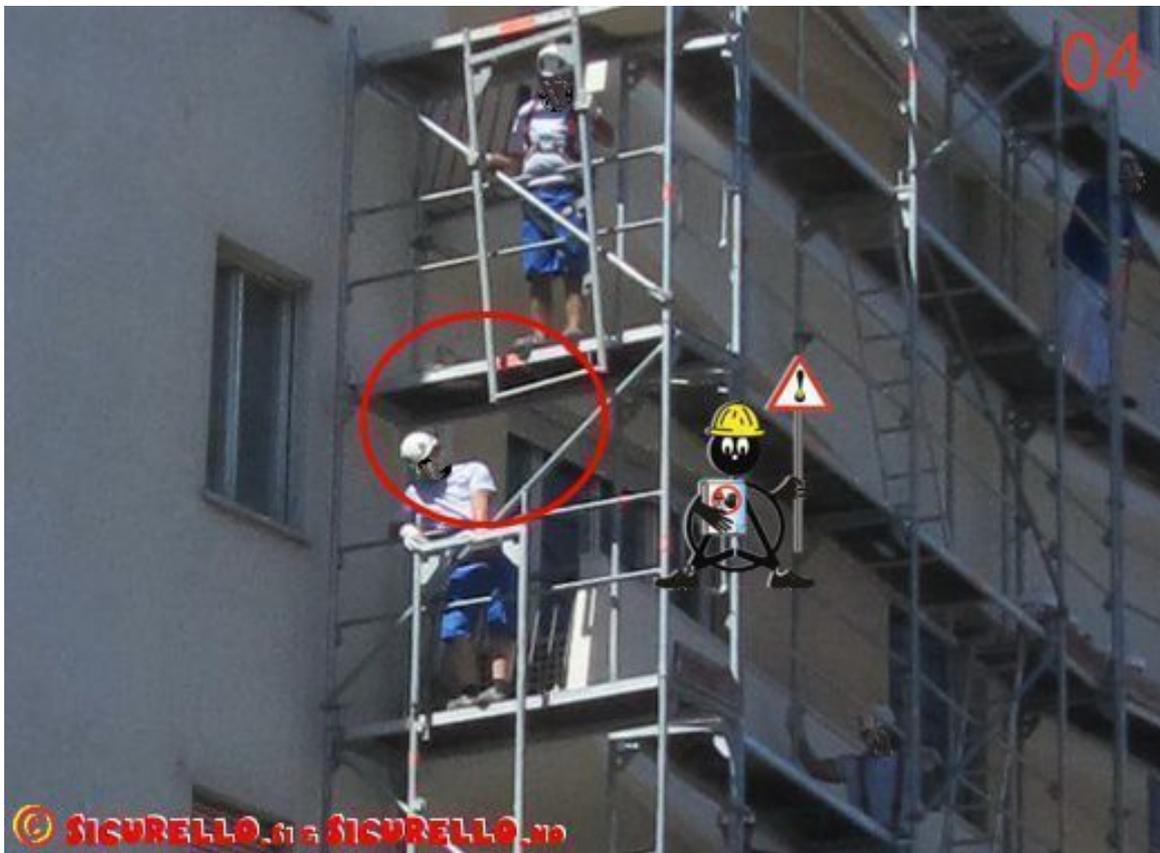
Da notare inoltre che le modalità adottate per portare i materiali a terra, del tipo "catena umana" con passaggio costante di materiali, comportano anche il rischio di traumi/contusioni qualora uno degli elementi del ponteggio scivoli dalle mani del collega posto al piano superiore.
