## **ARTICOLO DI PUNTOSICURO**

# **Le immagini dell'insicurezza**

*Violazioni infinite e... tutto da solo.*

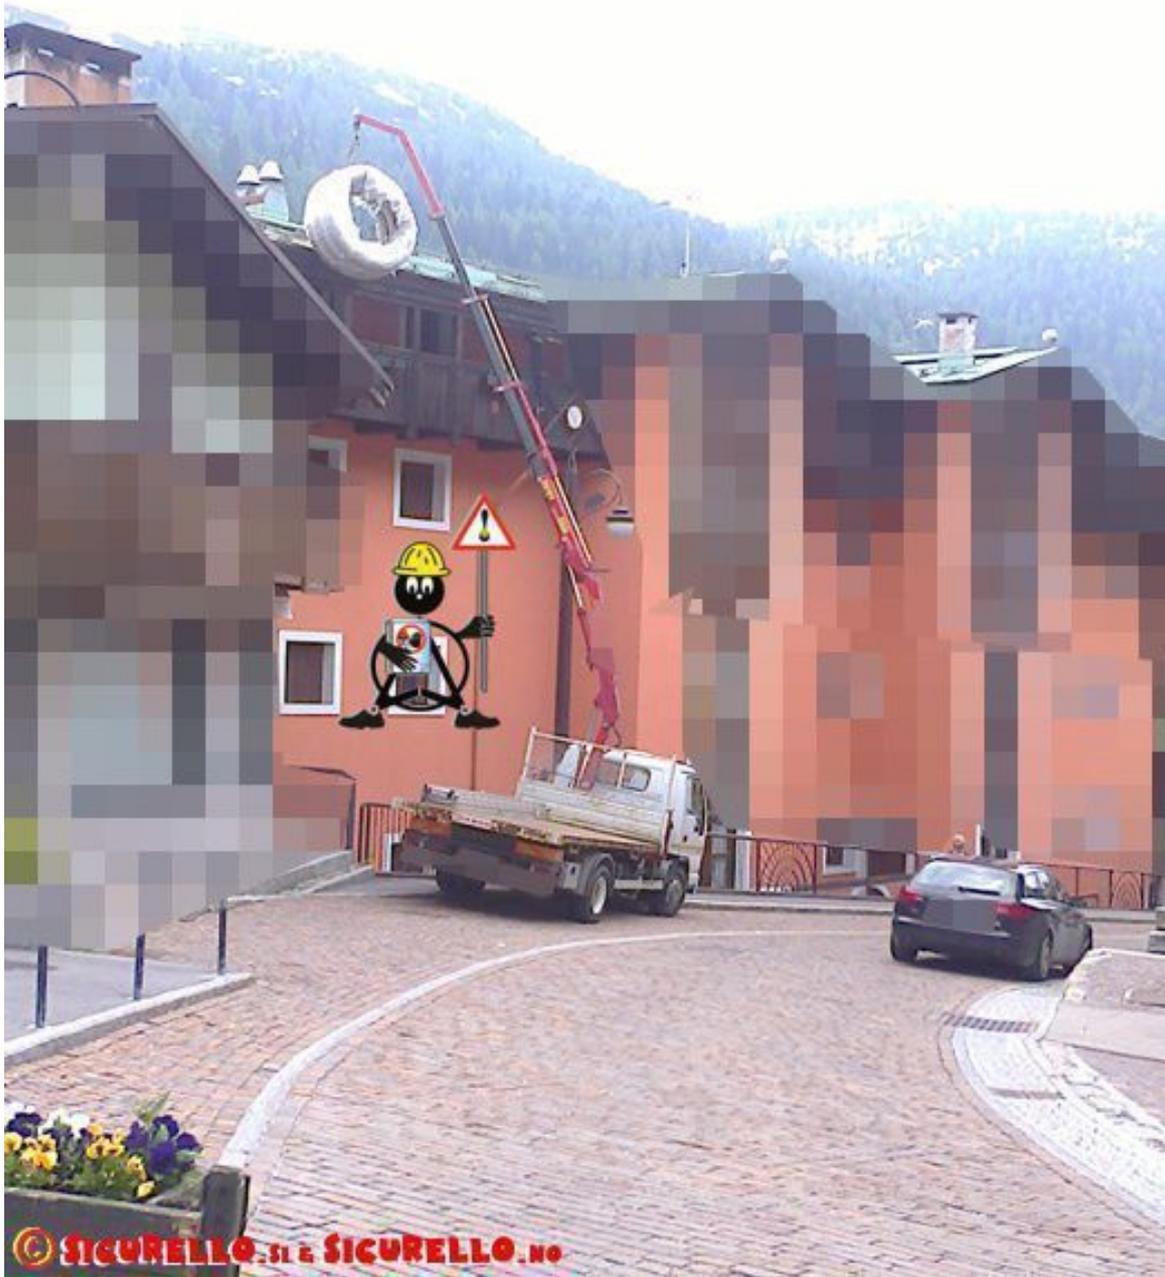
All'interno di un centro abitato, un addetto posiziona il proprio furgone a cavallo tra la carreggiata ed il marciapiede, poi, senza posizionare alcun cartello segnaletico e senza compartimentare l'area, inizia a sollevare un carico con la gru posta sul furgone.

Da considerare che il mezzo è posto in pendenza e che - *naturalmente* - gli stabilizzatori non vengono abbassati.

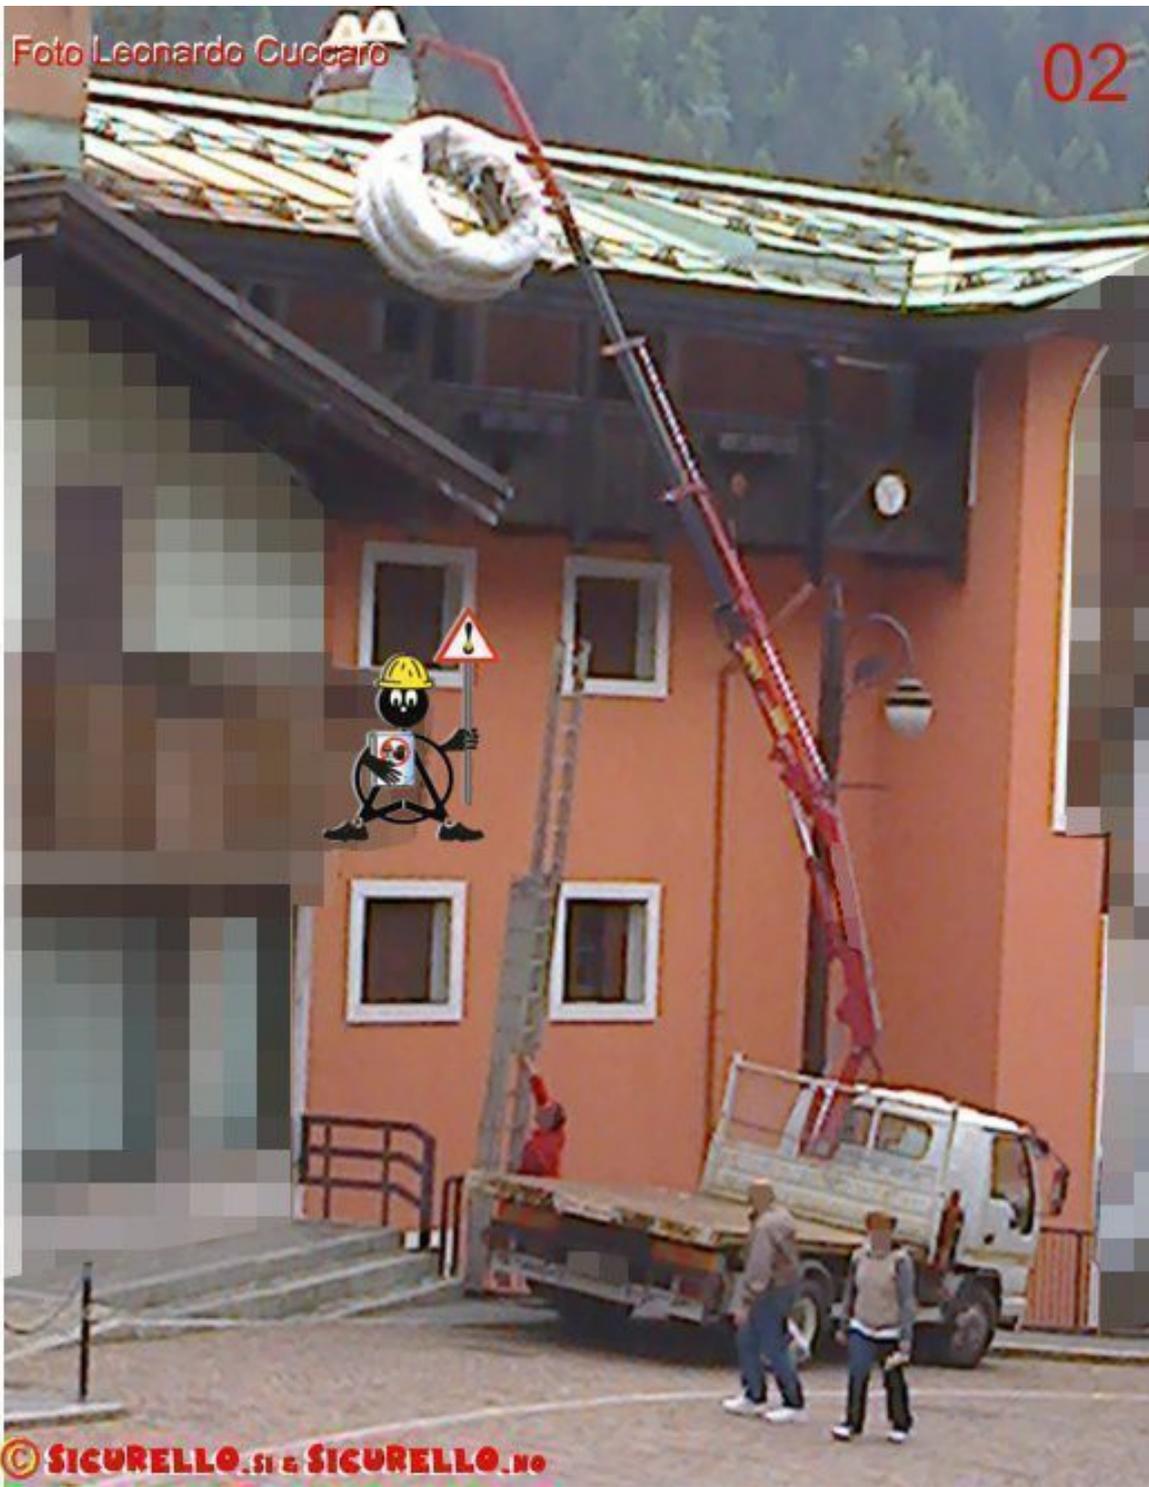
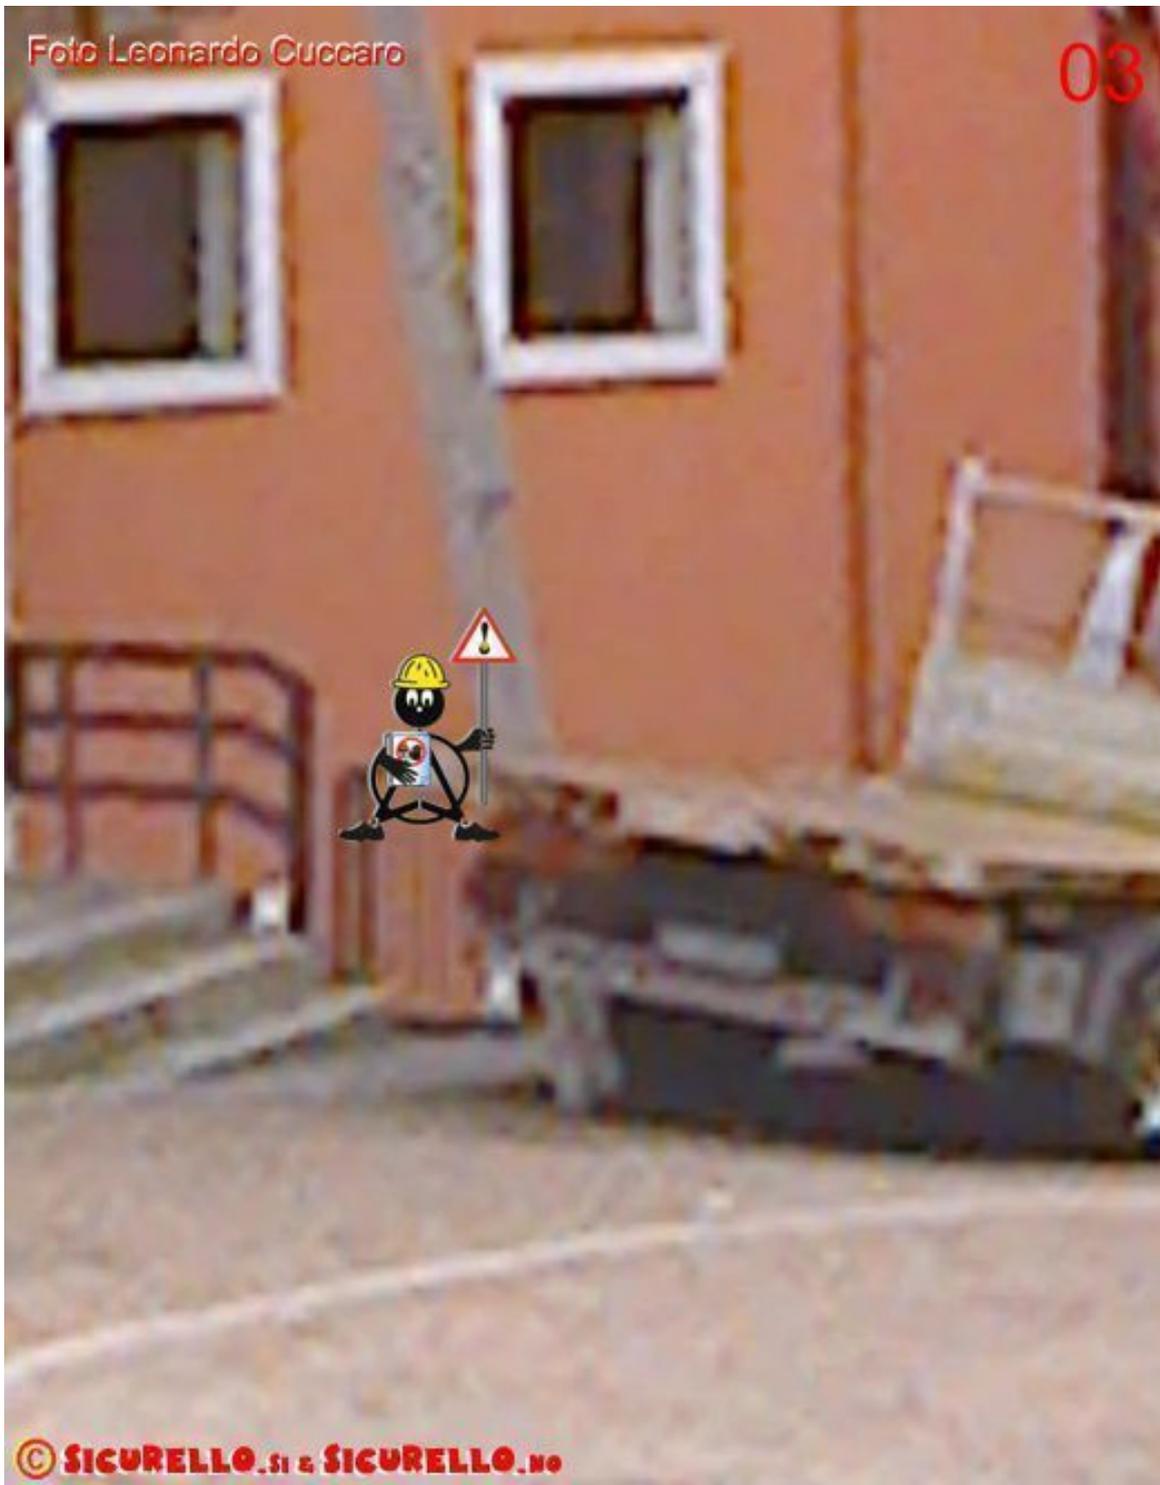
Nel frattempo le macchine e le persone (per fortuna in numero non elevato) transitano tranquillamente sulla strada e nei pressi del furgone.

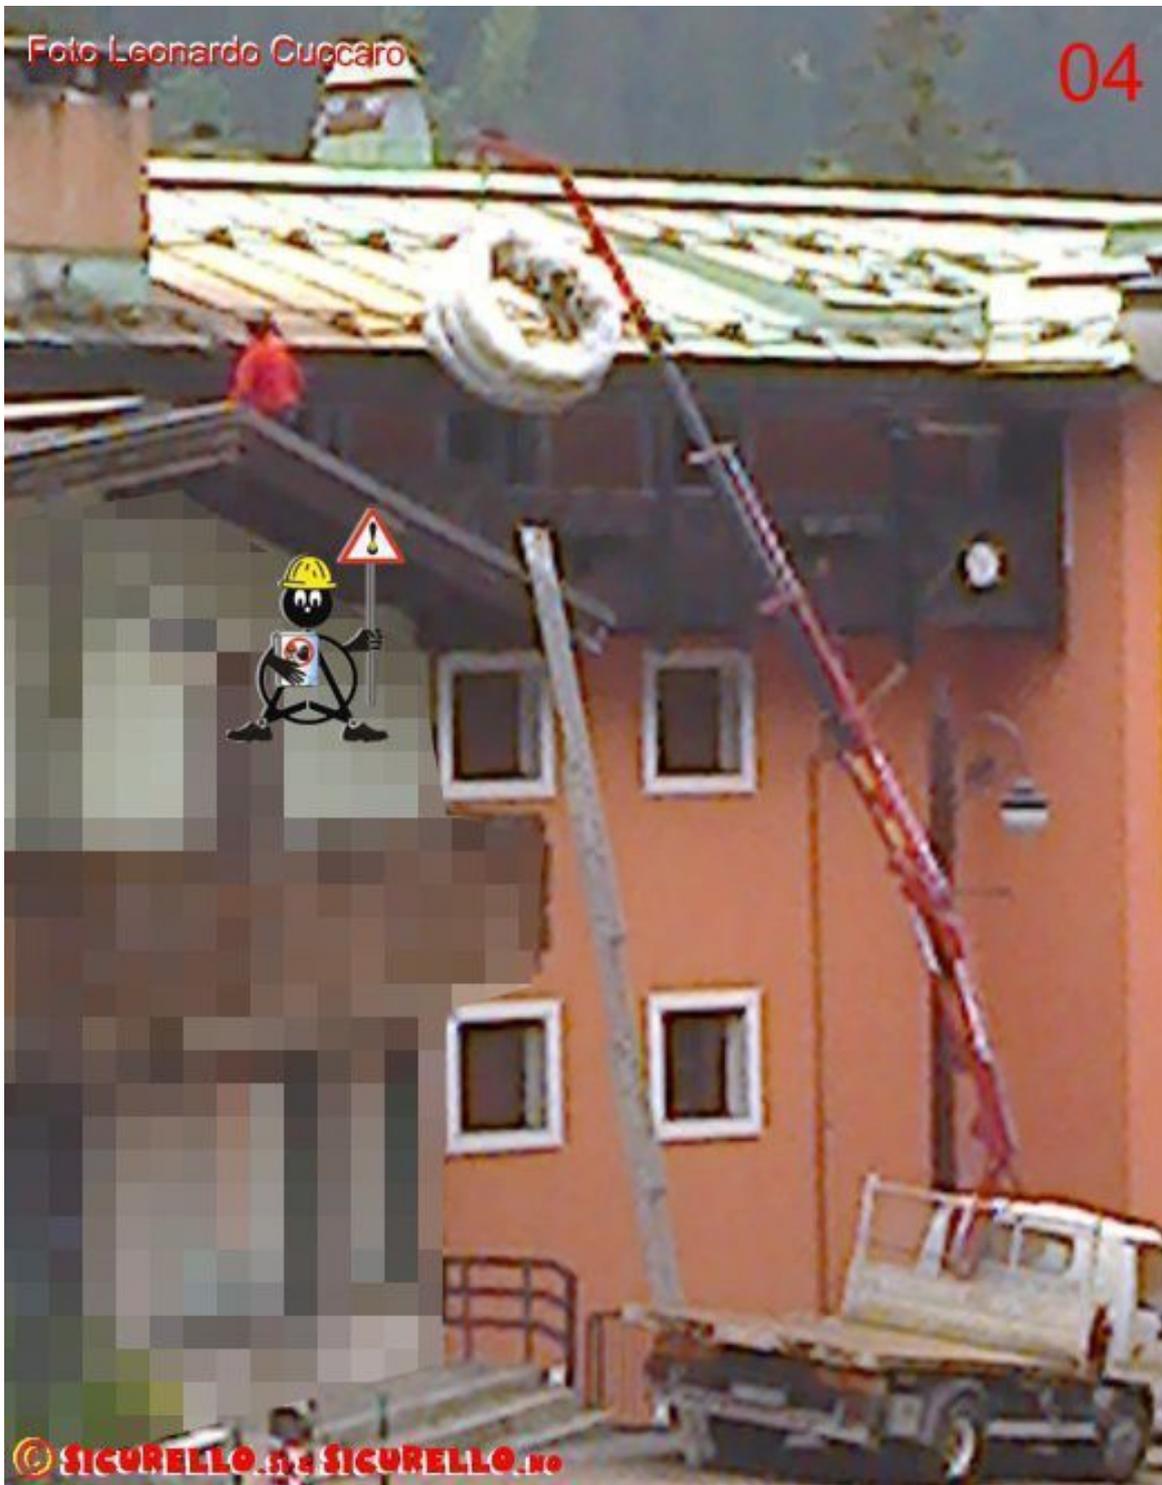
scarica una scala a sfilo,

la posiziona sul marciapiede (anche in questo caso senza alcuna delimitazione),

per evitare che essa scivoli, la incastra tra il cassone del mezzo, la ruota posteriore ed il paraurti (è forte il dubbio che tale sistema si possa considerare una *soluzione di efficacia equivalente* al fissaggio dei montanti),

non la fa proseguire oltre la gronda in modo tale *da sporgere a sufficienza oltre il livello di accesso*,

non ha un sistema per agganciarla *in modo sicuro e in maniera tale da evitare spostamenti e qualsiasi movimento di oscillazione*,

lascia il furgone in moto per poter manovrare la gru nella fase successiva.

Una volta posizionata la scala l'operaio sale sul tetto:  
protezioni collettive per la prevenzione delle cadute dall'alto? NO  
dispositivi di protezione individuale anticaduta? NO

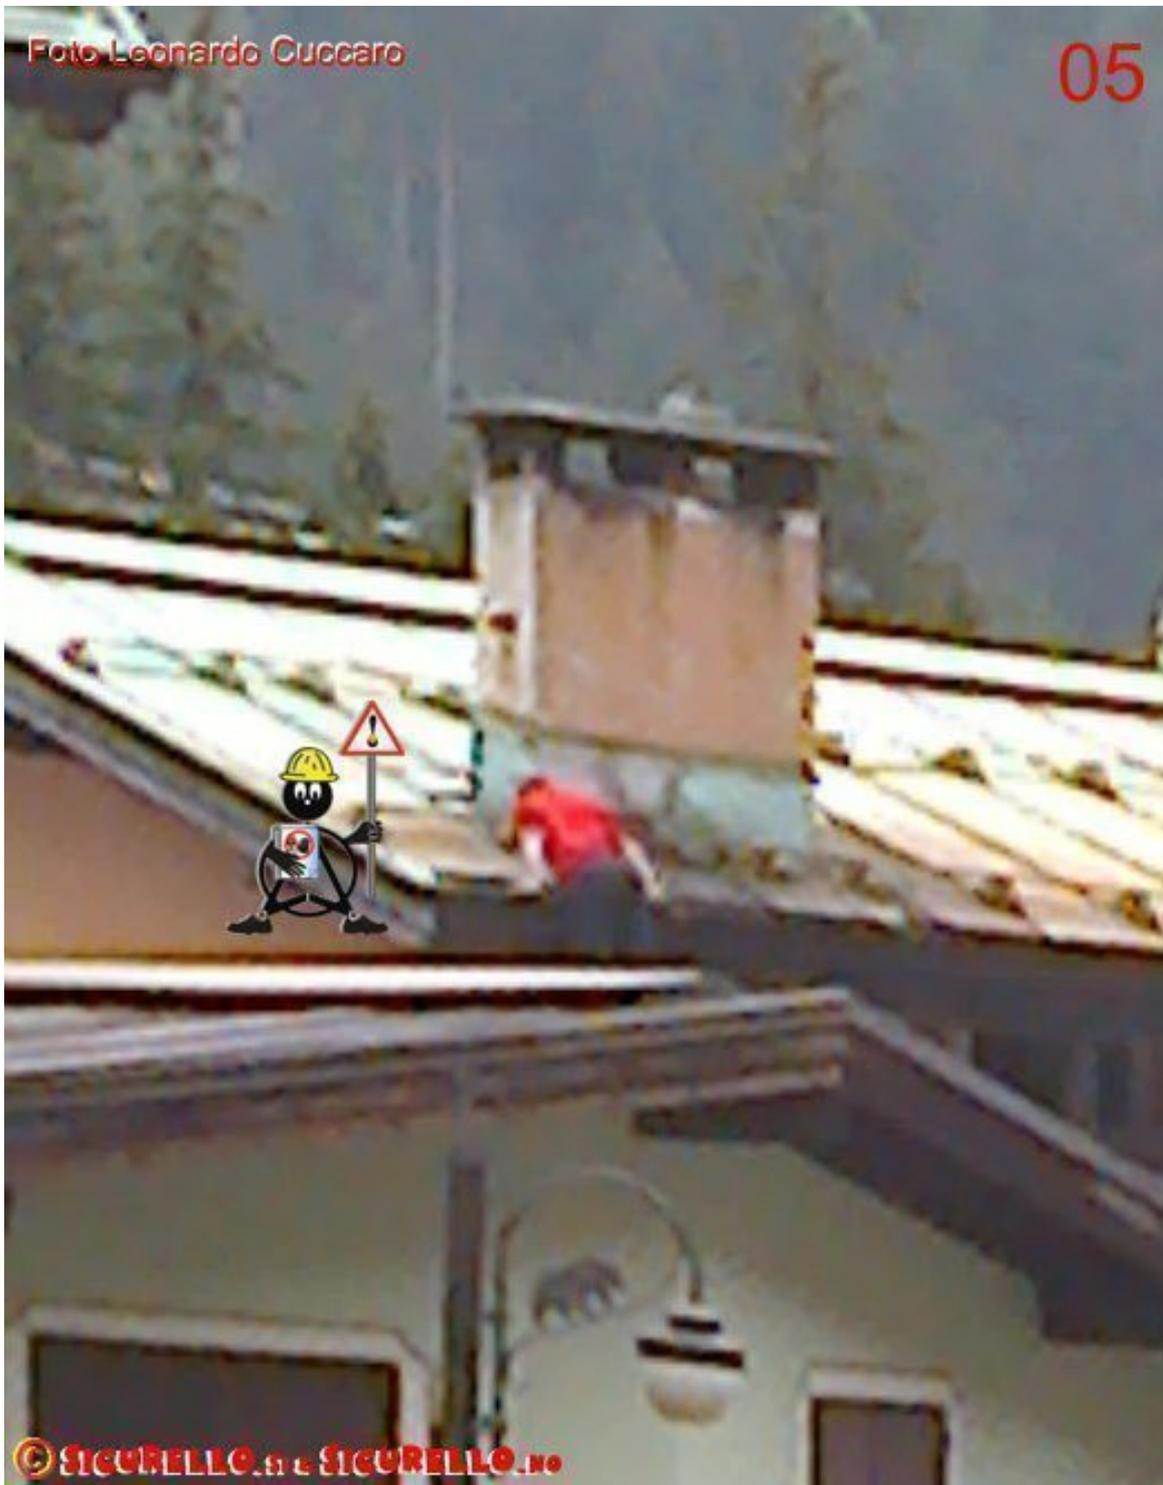
Si vede infine l'operaio che si prepara a passare da una falda del tetto a quella dell'edificio adiacente.
