Le immagini dell'insicurezza

Un trattore con varie funzioni: tutte sbagliate.

Brescia, 5 Dic - Le immagini dell'insicurezza di oggi ci mostrano alcuni lavori di potatura piante mediante l'utilizzo improprio e scorretto di un trattore.

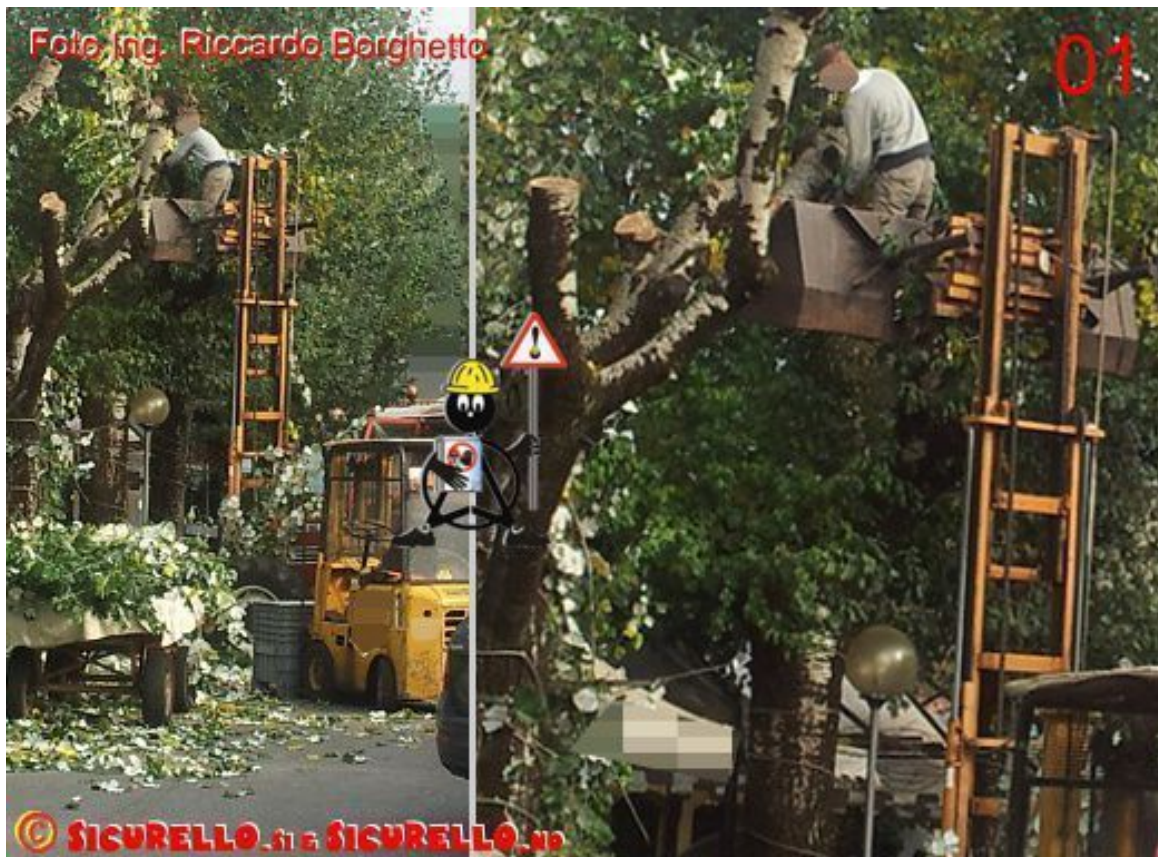
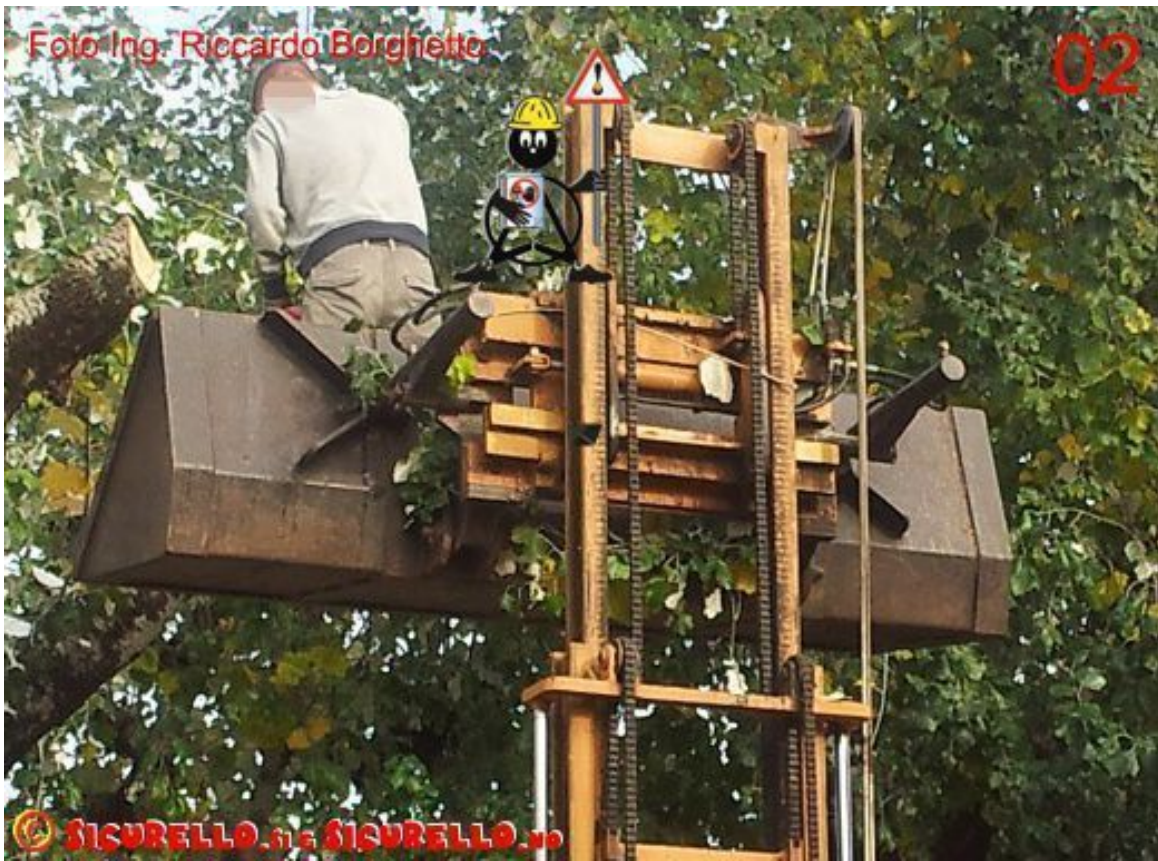
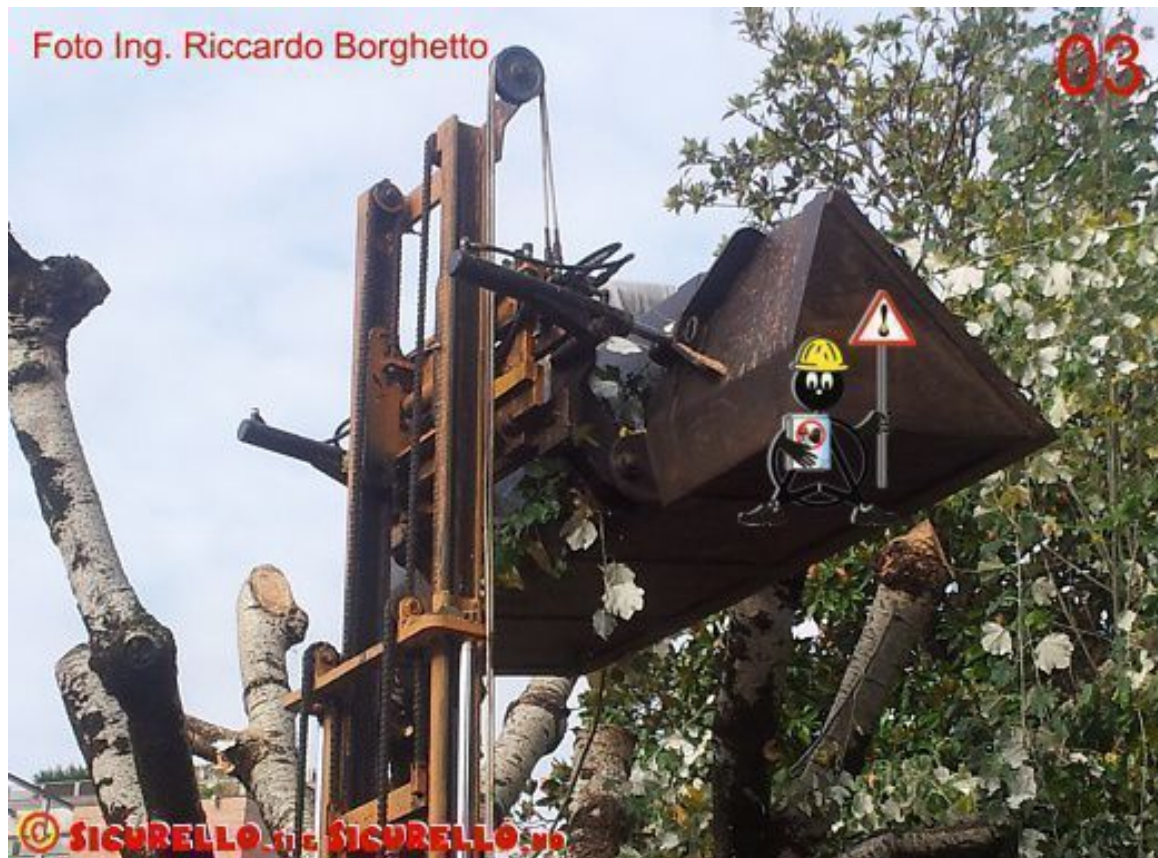
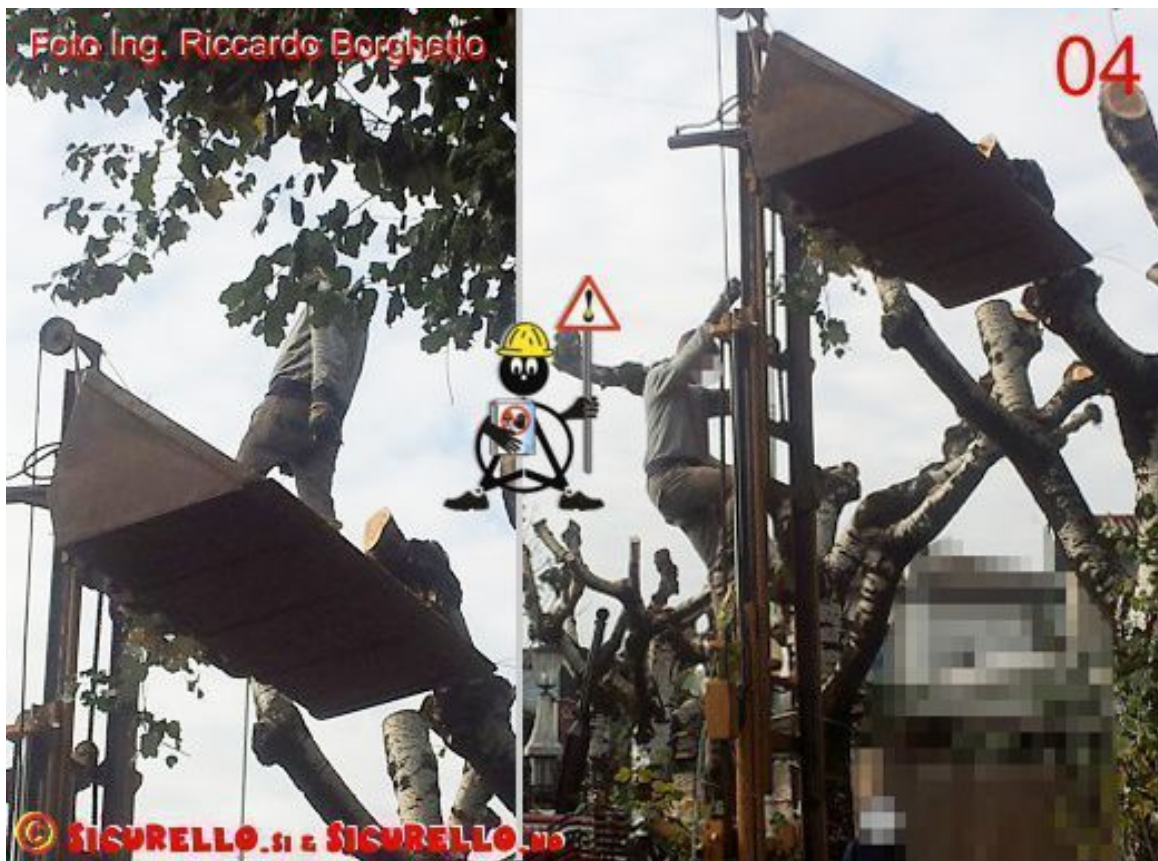
In particolare gli addetti alla potatura, anziché utilizzare una regolare PLE, hanno adottato un sistema approssimativo composto da una benna meccanica (dotata di dispositivi idraulici di comando), installata tramite un sistema abbastanza "artigianale" sui montanti di un elevatore telescopico, posizionato posteriormente al mezzo.

Ecco allora una PLE casalinga, che di per se risulta sicuramente non idonea all'esecuzione dei lavori in sicurezza, ma non solo: per salire e scendere dalla "piattaforma" il sistema adottato è quello di utilizzare la struttura dell'elevatore come se fosse una scala di accesso.

La conseguenza è che il livello di pericolo per l'operatore in quota (vista anche la necessità di sporgersi verso gli alberi per effettuare la lavorazione) è elevatissimo e numerosi i rischi ai quali risulta esposto, tra i principali citiamo la caduta dall'alto, lo scivolamento ed il cedimento meccanico.

Da considerare infine che l'attività si svolgeva senza l' utilizzo dei DPI e senza il posizionamento di una delimitazione delle aree di ricaduta dei rami e/o transito di mezzi nei pressi del trattore (da rilevare però che si trattava di un cortile privato ancorché aperto al pubblico).
