### Le immagini dell'insicurezza

*Un trattore con varie funzioni: tutte sbagliate.*

Brescia, 5 Dic - Le immagini dell'insicurezza di oggi ci mostrano alcuni lavori di potatura piante mediante l'utilizzo improprio e scorretto di un trattore.

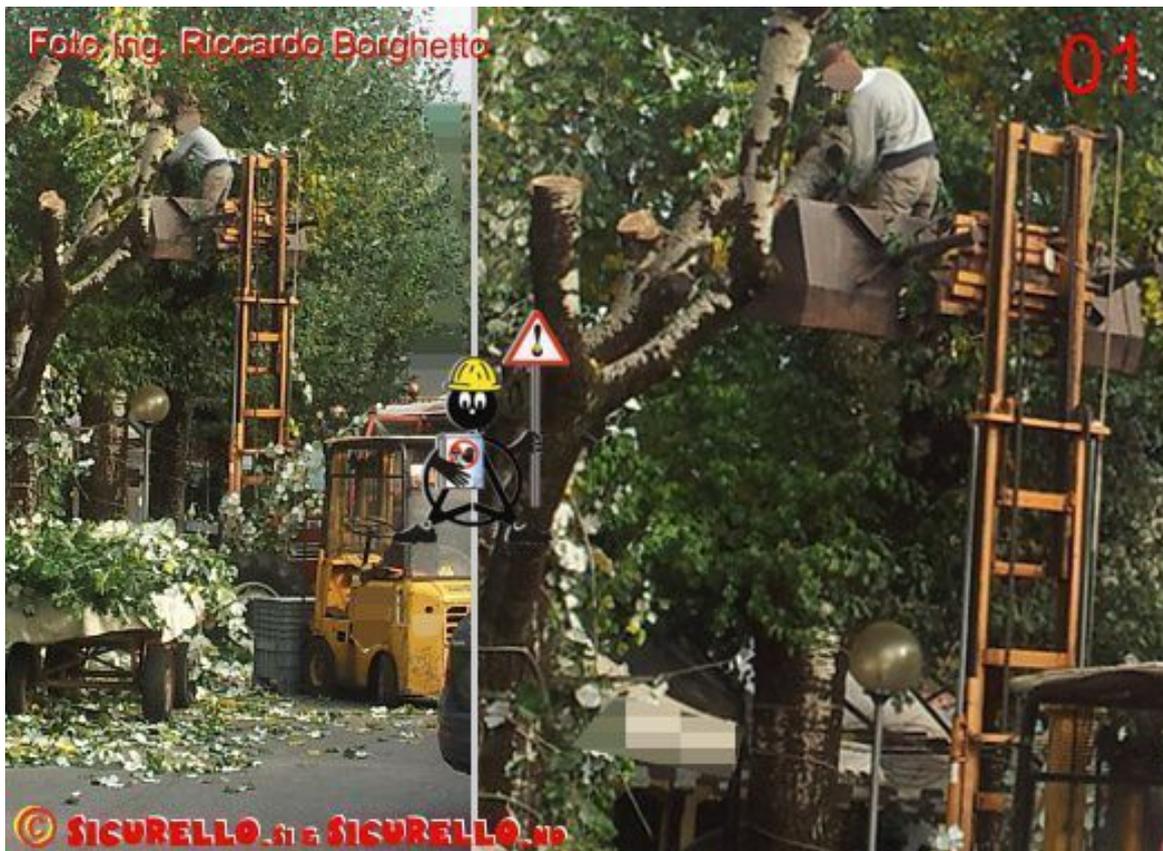
In particolare gli addetti alla potatura, anziché utilizzare una regolare PLE, hanno adottato un sistema approssimativo composto da una benna meccanica (dotata di dispositivi idraulici di comando), installata tramite un sistema abbastanza "artigianale" sui montanti di un elevatore telescopico, posizionato posteriormente al mezzo.

Ecco allora una PLE casalinga, che di per se risulta sicuramente non idonea all'esecuzione dei lavori in sicurezza, ma non solo: per salire e scendere dalla "piattaforma" il sistema adottato è quello di utilizzare la struttura dell'elevatore come se fosse una scala di accesso.

La conseguenza è che il livello di pericolo per l'operatore in quota (vista anche la necessità di sporgersi verso gli alberi per effettuare la lavorazione) è elevatissimo e numerosi i rischi ai quali risulta esposto, tra i principali citiamo la caduta dall'alto, lo scivolamento ed il cedimento meccanico.

Da considerare infine che l'attività si svolgeva senza l' utilizzo dei DPI e senza il posizionamento di una delimitazione delle aree di ricaduta dei rami e/o transito di mezzi nei pressi del trattore (da rilevare però che si trattava di un cortile privato ancorché aperto al pubblico).
